BAYEUX (*Calvados*)

Hôtel de Rubercy

Croisée

Dernier tiers du XVIII^e siècle

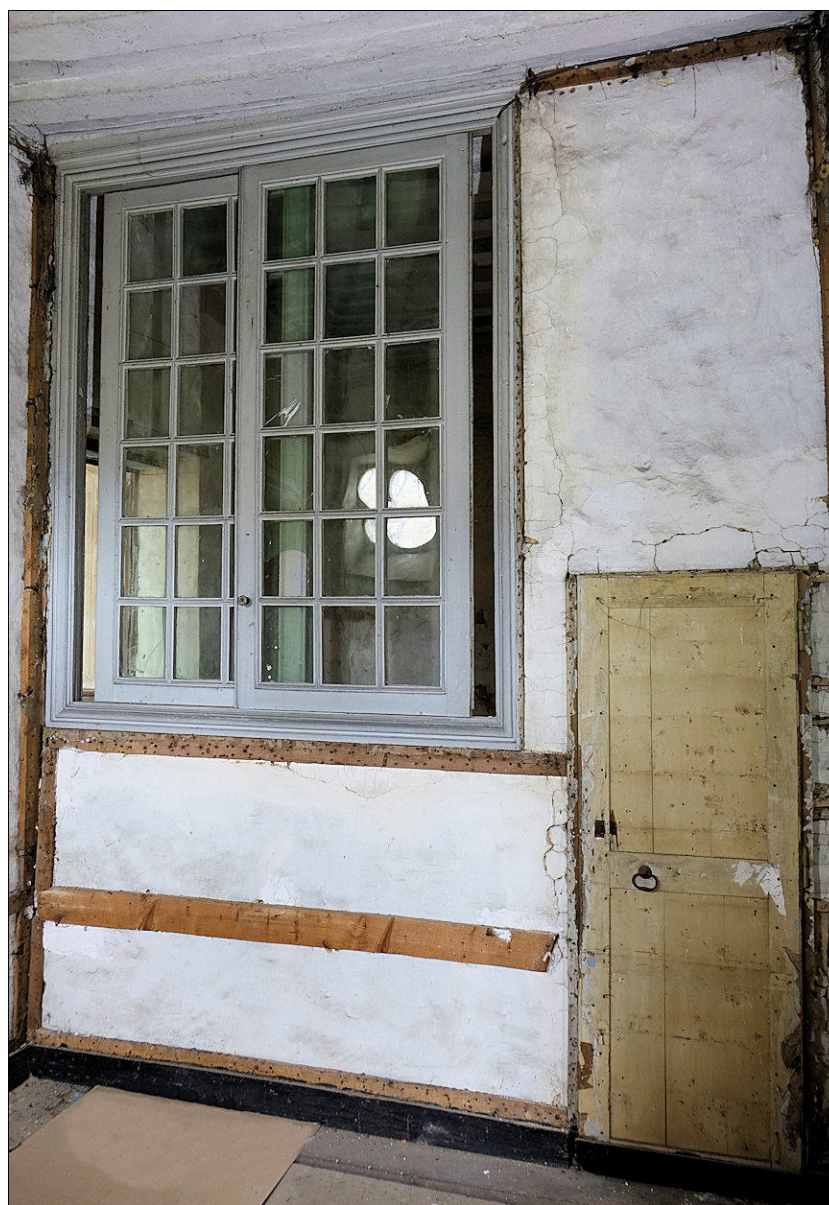
Fig. E.6. Le châssis coulissant vu depuis le palier d'escalier

Ce surprenant châssis à deux vantaux coulissants mérite bien quelques commentaires (fig. E.6, 4.1 et 4.2). Il s'inscrit dans une cloison légère et éclaire une petite pièce non chauffée contiguë au palier de l'escalier et au salon du premier étage (fig. 1.2). Si cette pièce paraît contemporaine du salon, puisqu'on y accède par une porte intégrée dans ses lambris réalisés au début du XVIII^e siècle⁹, le châssis est quant à lui postérieur et semble plutôt dater du dernier tiers du XVIII^e siècle d'après le profil de ses petits-bois. Sa fonction reste par contre énigmatique. Il est composé de deux vantaux de 1 943 mm par 867 mm divisés par un réseau de petits-bois (largeur 31 mm) qui forment 18 carreaux de verre de 210 mm par 281 mm (en feuillures). Le verre est verdâtre (fig. 4.3), d'une épaisseur de 1 mm, et montre des traces de rayures et des bulles concentriques indiquant sa production en plat, c'est-à-dire en disque selon la méthode employée à grand échelle en Normandie orientale. La croisée devait employer le même type de verre d'après le fragment retrouvé dans la gâche de la tablette de l'appui. Chaque vantail est monté sur deux galets en laiton de 38 mm de diamètre (fig. 4.4).

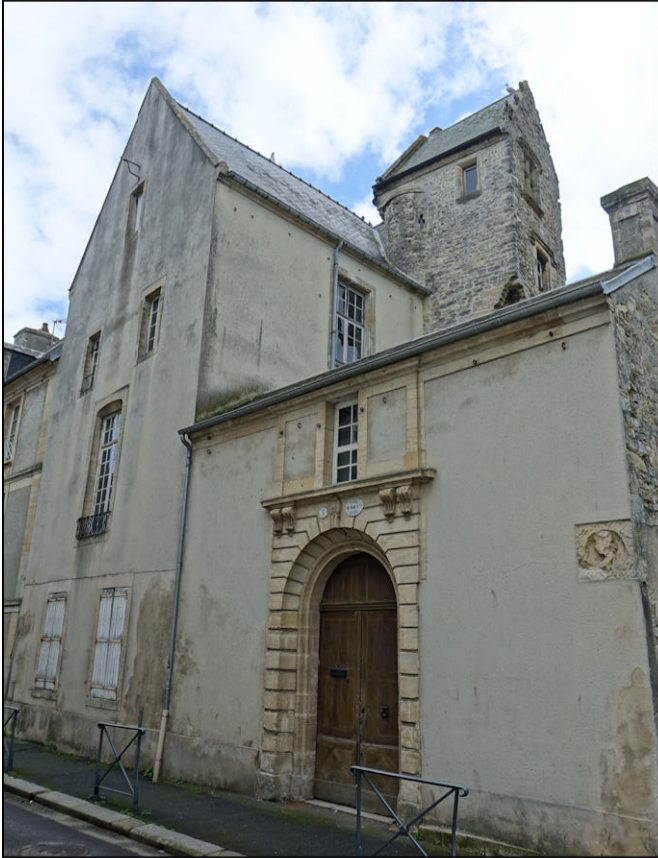
Fig. 1.1. Façade ouest

Elle est située en façade ouest, sur la rue Franche, dans une fenêtre couverte d'un linteau délardé identique aux baies des deux ailes méridionales construites au début du XVIII^e siècle (fig. 1.1 et 1.3). La fenêtre montre en outre un appui en pierre avec un relevé intérieur caractéristique des premières décennies du XVIII^e siècle en Normandie. Son garde-corps en fer forgé est un ajout plus tardif et contemporain de la croisée. On ne perçoit aucune trace d'une protection à la chute plus ancienne alors que la hauteur de son allège est limitée à 625 mm, mais les petites fenêtres des ailes avaient des allèges aussi réduites (630 mm) et n'étaient pas plus protégées.

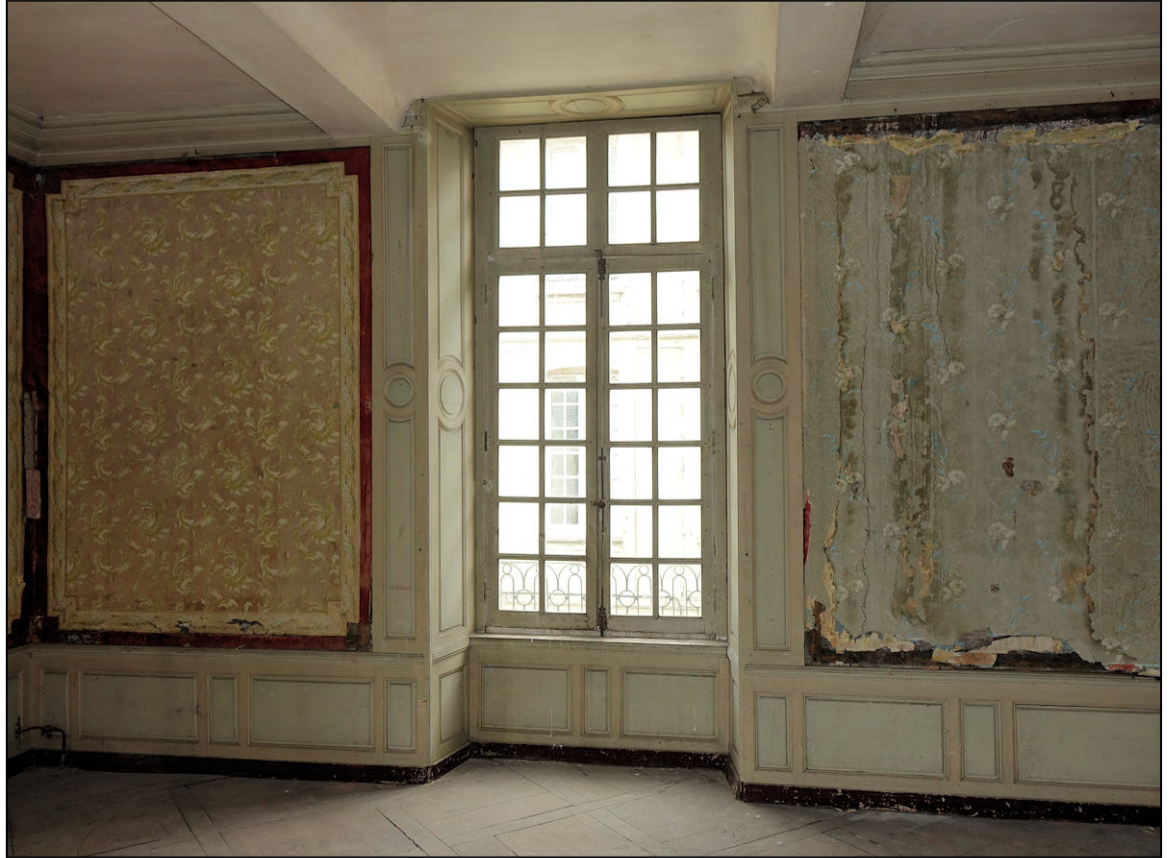
Fig. 1.2. Salon du premier étage

Il faut donc rechercher ailleurs une aide à la datation et tenter de mettre en relation cette croisée avec des éléments dont la chronologie peut être mieux établie. A ce titre, il convient d'examiner les lambris de l'embrasure intérieure (fig. 1.2) et le garde-corps en fer forgé de la fenêtre (fig. 1.3 et 3.7). Les lambris du salon ont été mis en place lors de la construction des deux ailes, c'est-à-dire plus ou moins au début du XVIIIe siècle. Leur style correspond à cette période, et la porte dissimulée qui ouvre dans le lambris, vers l'aile occidentale, est parfaitement conçue pour cet usage. Au vu de son linteau délardé et de son appui avec un relevé intérieur en pierre, la baie qui accueille la croisée a sans aucun doute été réalisée à la même époque. L'analyse technique montre que cette croisée de deuxième génération a été conçue étroitement avec le garde-corps pour assurer le débattement de ses contrevents brisés. Le dessin de celui-ci est sans rapport avec les aménagements du début du XVIIIe siècle, mais témoigne du renouveau du classicisme. Il est à rapprocher des gravures de Jean-François de Neufforge publiées dans son *Recueil élémentaire d'architecture* (1757-1768)⁸. La figure E.4 en montre un bel exemple. Ces combinaisons d'oves allongés ont été à la base de nombreux garde-corps de balcons ou d'escaliers.

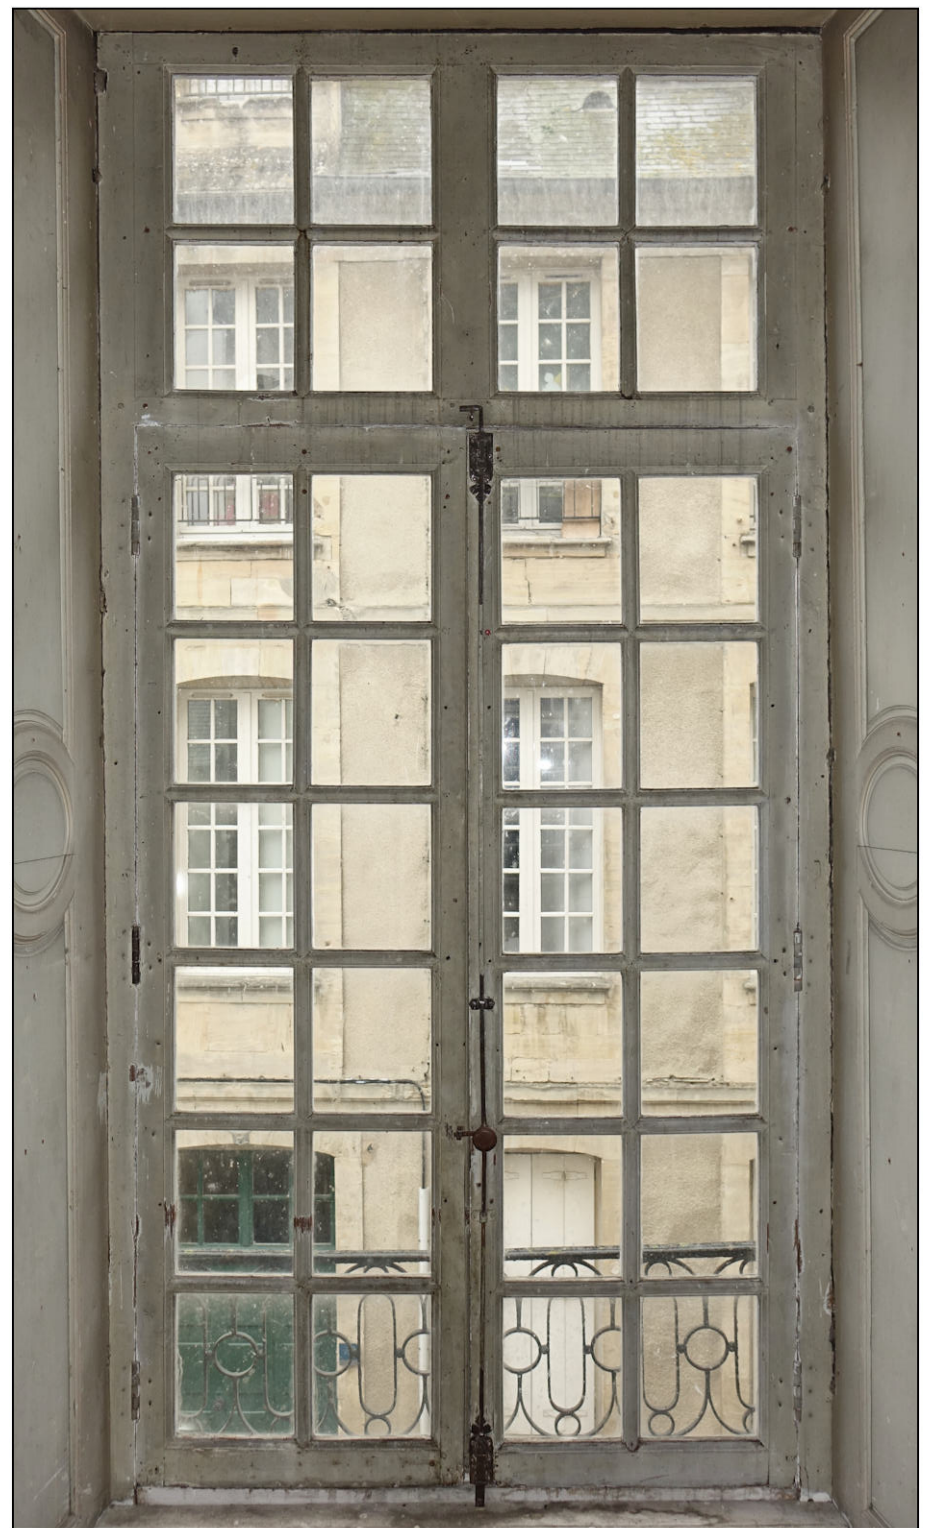
Fig. 1.4. Élévation intérieure

Les vantaux vitrés ferment par un verrou double (fig. 1.4)⁵, c'est-à-dire une tringle qui agit par translation sur deux verrous, celui du bas étant constitué d'un pêne fermant traditionnellement dans une gâche⁶, alors que celui du haut est le prolongement de la tringle coudée à l'équerre pour s'enclencher sur un mentonnet. En partie haute, les verrous-doubles pouvaient adopter plusieurs formes : un crochet, un té, voire plus rarement une boucle. Ce type de fermeture a été utilisé dès le début du XVIIIe siècle pour fermer les vantaux vitrés lorsque l'on a commencé à supprimer les meneaux dans les croisées. Certains modèles permettaient de fermer également les volets intérieurs⁷, mais le système, peu pratique, a laissé progressivement la place à l'espagnolette à pannetons et agrafes. Le verrou double a toutefois perduré jusqu'au XIXe siècle dans un emploi simple, sans volets (fig. E.2), comme à Rubercy.

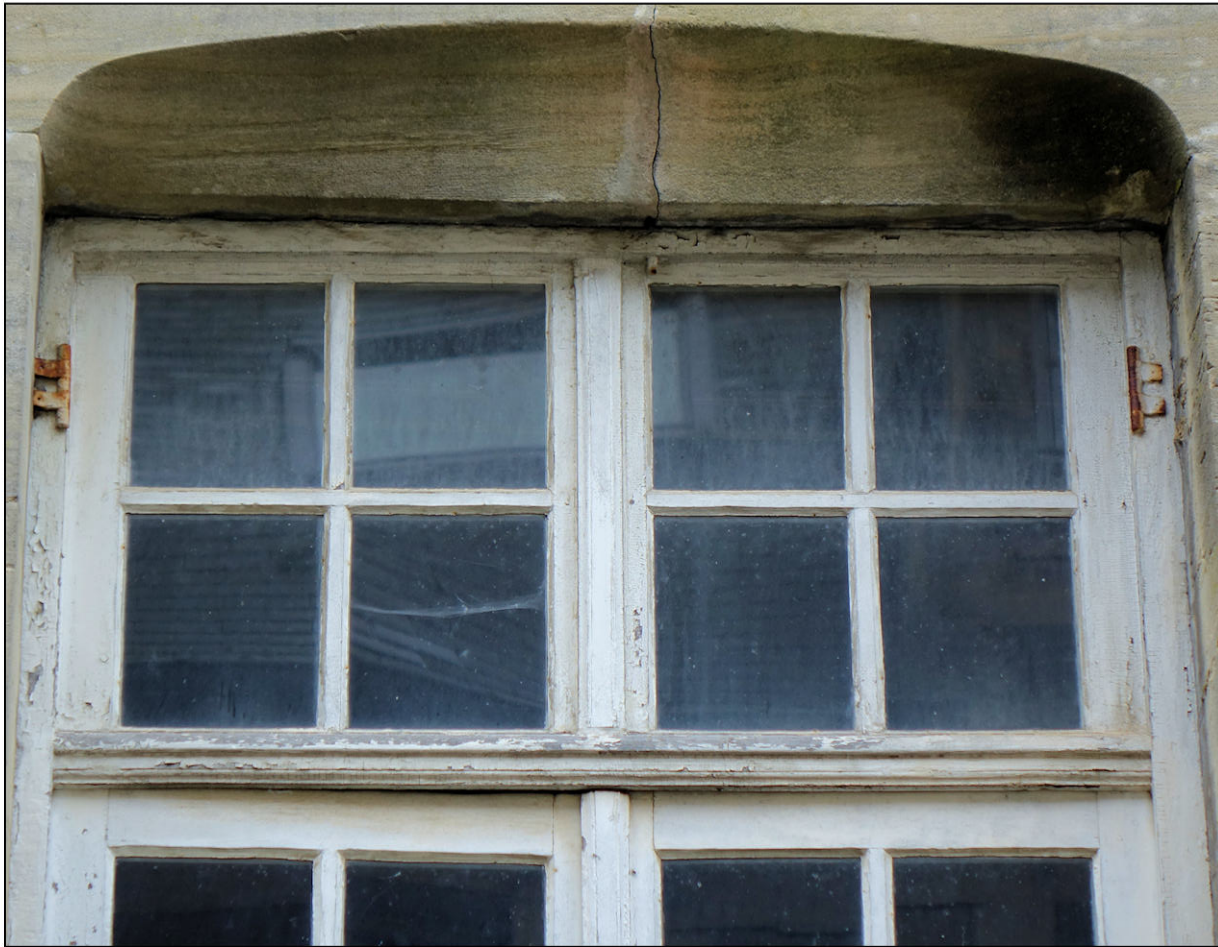
Fig. 2.1. Imposte fixe

La présence ancienne de contrevents s'observe par le large cochonnet (48 mm) sur les montants du bâti dormant et plus encore par les fiches qui sont restées en place (fig. 2.1 et 2.3). Il s'agissait de contrevents s'élevant sur toute la hauteur de la croisée et interrompus au droit du balcon, les feuilles du bas se rabattant sur les tableaux de l'embrasure et celles du haut en façade. On peut distinguer deux familles de contrevents en fonction de la présence ou non d'une imposte. En son absence, la fermeture des contrevents nécessitait de les rabattre contre les vantaux vitrés et de les ramener vers l'intérieur de la pièce pour les bloquer par la côte des battants du milieu³. En présence d'une imposte, cette façon de faire n'était plus utilisable⁴ et cédait la place à des contrevents fermant par des verrous ou des systèmes équivalents, comme nous le verrons dans le chapitre suivant.

Les systèmes de fermeture des contrevents ont disparu, mais quelques traces permettent d'en identifier certains. Il convenait en premier lieu de fermer le contrevent gauche qui était maintenu en partie haute par un loquet à ressort. Il subsiste seulement son goujon fiché dans la traverse haute du bâti dormant (fig. 2.1). Ce type de fermeture était utilisé plus tôt dans le siècle sur les croisées du château de

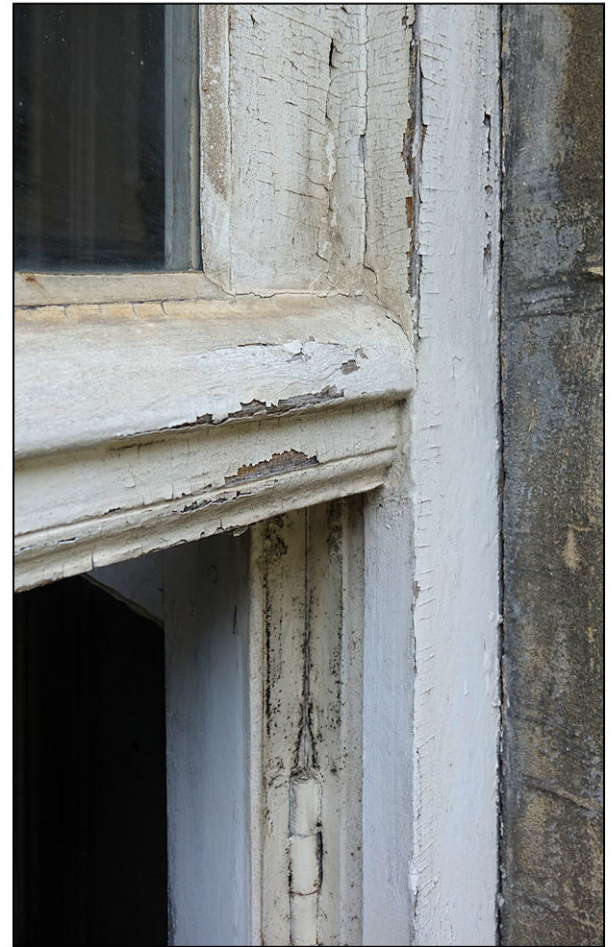
Fig. 2.2. Traverse d'imposte

Il est constitué d'un bâti réduit en hauteur par une imposte fixe composée simplement d'une traverse dans laquelle s'assemblent trois montants intermédiaires d'une largeur égale aux montants des vantaux vitrés (plan n°1). La traverse d'imposte est moulurée d'un bec-de-corbin souligné par une doucine (fig. 2.2). La croisée étant conçue pour recevoir des contrevents brisés sur toute sa hauteur, le profil mouluré de la traverse d'imposte ne dépasse pas l'épaisseur des montants du bâti dormant. Ceux-ci ont une section rectangulaire creusée d'une contre-noix pour améliorer l'étanchéité des vantaux vitrés (fig. 2.3). En outre, ils présentent un large cochonnet pour replier les contrevents brisés contre les tableaux de l'embrasure extérieure de la fenêtre. La pièce d'appui a été refaite. Elle ne possède plus de tenons et a été glissée depuis l'extérieur lors de son changement. Elle est posée devant un relevé en pierre dissimulé par une tablette (plan n°5). Cette façon de faire, dont on observe en Normandie les premiers exemples à la fin du XVII^e siècle¹, sera largement utilisée dans les décennies suivantes, avant l'adoption généralisée de l'appui à rejingot employé dès 1730 au château de Magny-en-Bessin (étude n°14018).

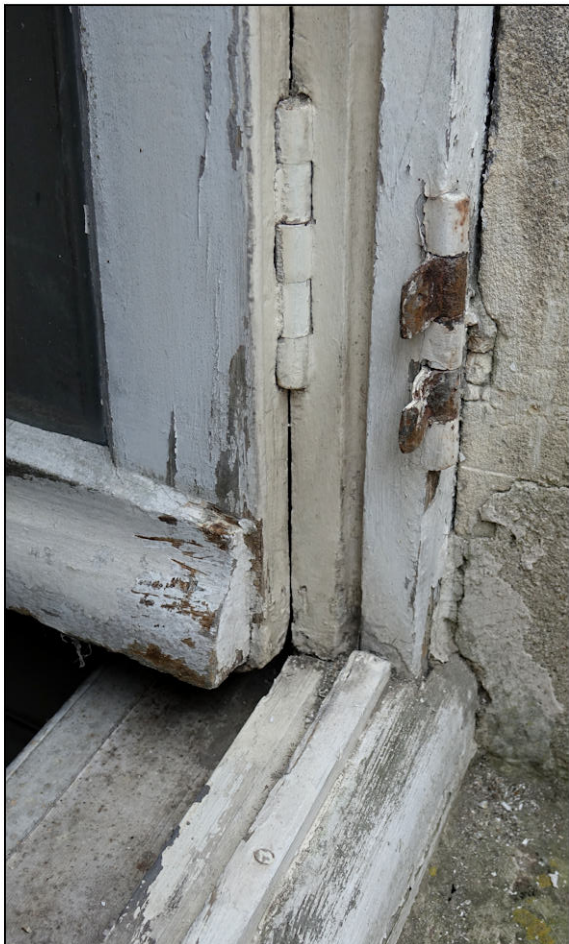
Fig. 2.3. Battant de rive et pièce d'appui

La rotation des vantaux vitrés est assurée par des fiches à chapelet à cinq nœuds (fig. 2.3). Le même type de fiche était utilisée sur les contrevents. Il manque toutefois les fiches de brisure qui articulaient leurs feuilles.

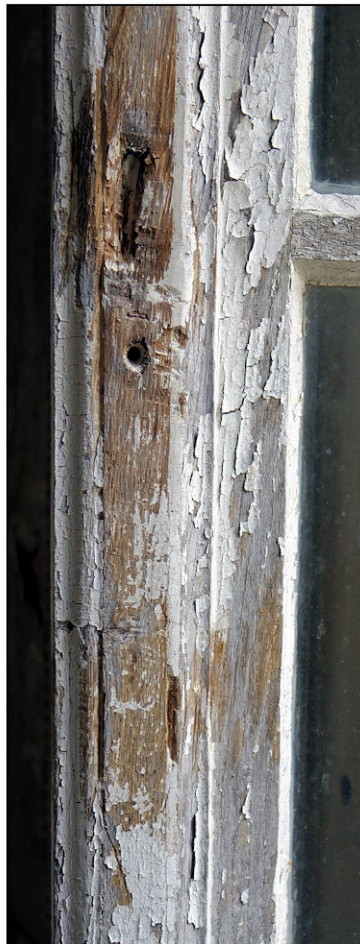
Fig. 2.4. Côte moulurée

Bonneval à Saint-Aubin-de-Bonneval (étude n°61016, fig. E.3). En partie basse, il était retenu par un verrou à queue dont on décèle l'entaille de son passage dans le jet d'eau (fig. 2.7). Il n'y a pas de trou formant gâche dans la pièce d'appui pour fermer ce verrou, mais cette pièce a été changée après la suppression des contrevents. Ceux-ci étant brisés sur leur hauteur au droit du balcon, les feuilles du haut venaient recouvrir celles du bas par une feuillure. Le contrevent gauche étant fermé, il fallait être en mesure de condamner le droit. Cela pouvait être réalisé par un simple verrou horizontal comme à Bonneval (fig. E.3). Les traces sur la côte extérieure (fig. 2.4 et plan n°2) sont certainement en rapport avec cette fermeture.

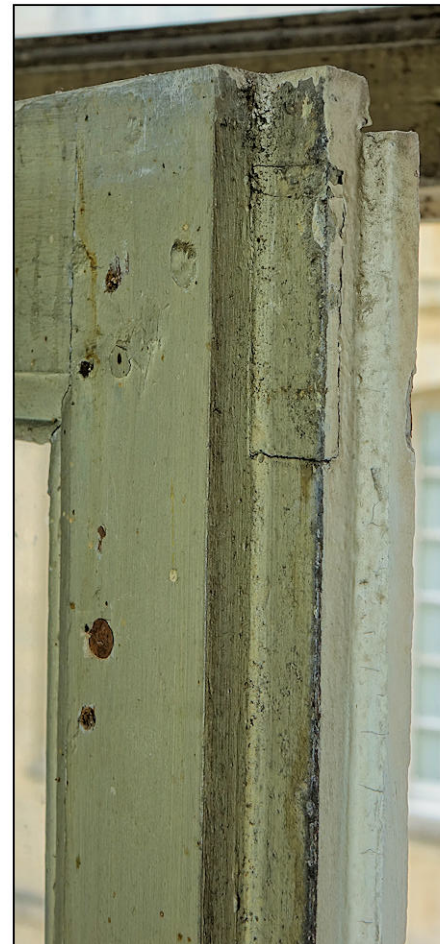
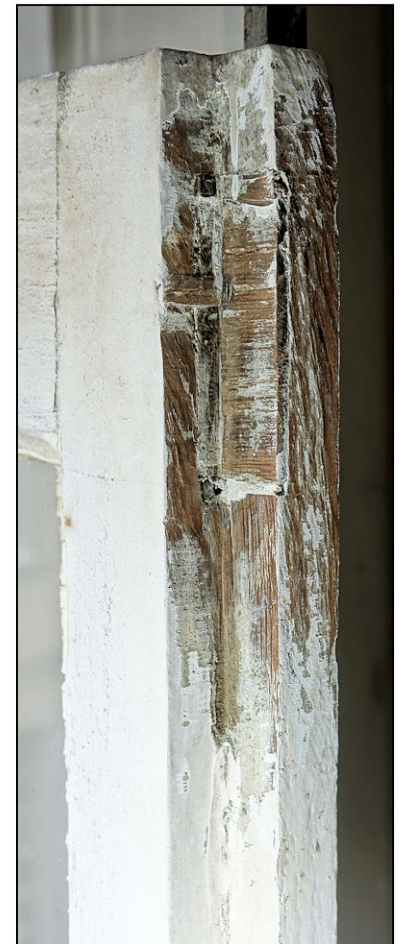
Ils sont constitués d'un bâti assemblé à tenons et mortaises traversées, les tenons étant renforcés par un coin près de leur épaulement (fig. 2.5 et 2.6). Cette technique est identifiée plus fréquemment en Bretagne², mais nous l'avons également observée à l'ancien prieuré de Sainte-Croix-sur-Buchy (étude n°76001) et passe souvent inaperçue sous les couches de peinture. Les vantaux sont divisés par un réseau de petits-bois moulurés traditionnellement d'un tore accosté de deux baguettes et raccordés à l'onglet. A l'extérieur, une feuillure plus profonde qu'à l'accoutumée (environ 11 mm) reçoit les carreaux de verre. Les vantaux sont pourvus d'un jet d'eau en talon dont la saillie est limitée par le recouvrement des contrevents brisés (fig. 2.3 et 2.7, plan n°5). Les battants de rive sont moulurés d'une noix pour assurer l'étanchéité avec le bâti dormant (fig. 2.3). Les battants du milieu ferment par une feuillure et une contre-feuillure qui offrent quant à elles une étanchéité limitée (fig. 2.5 et 2.6).

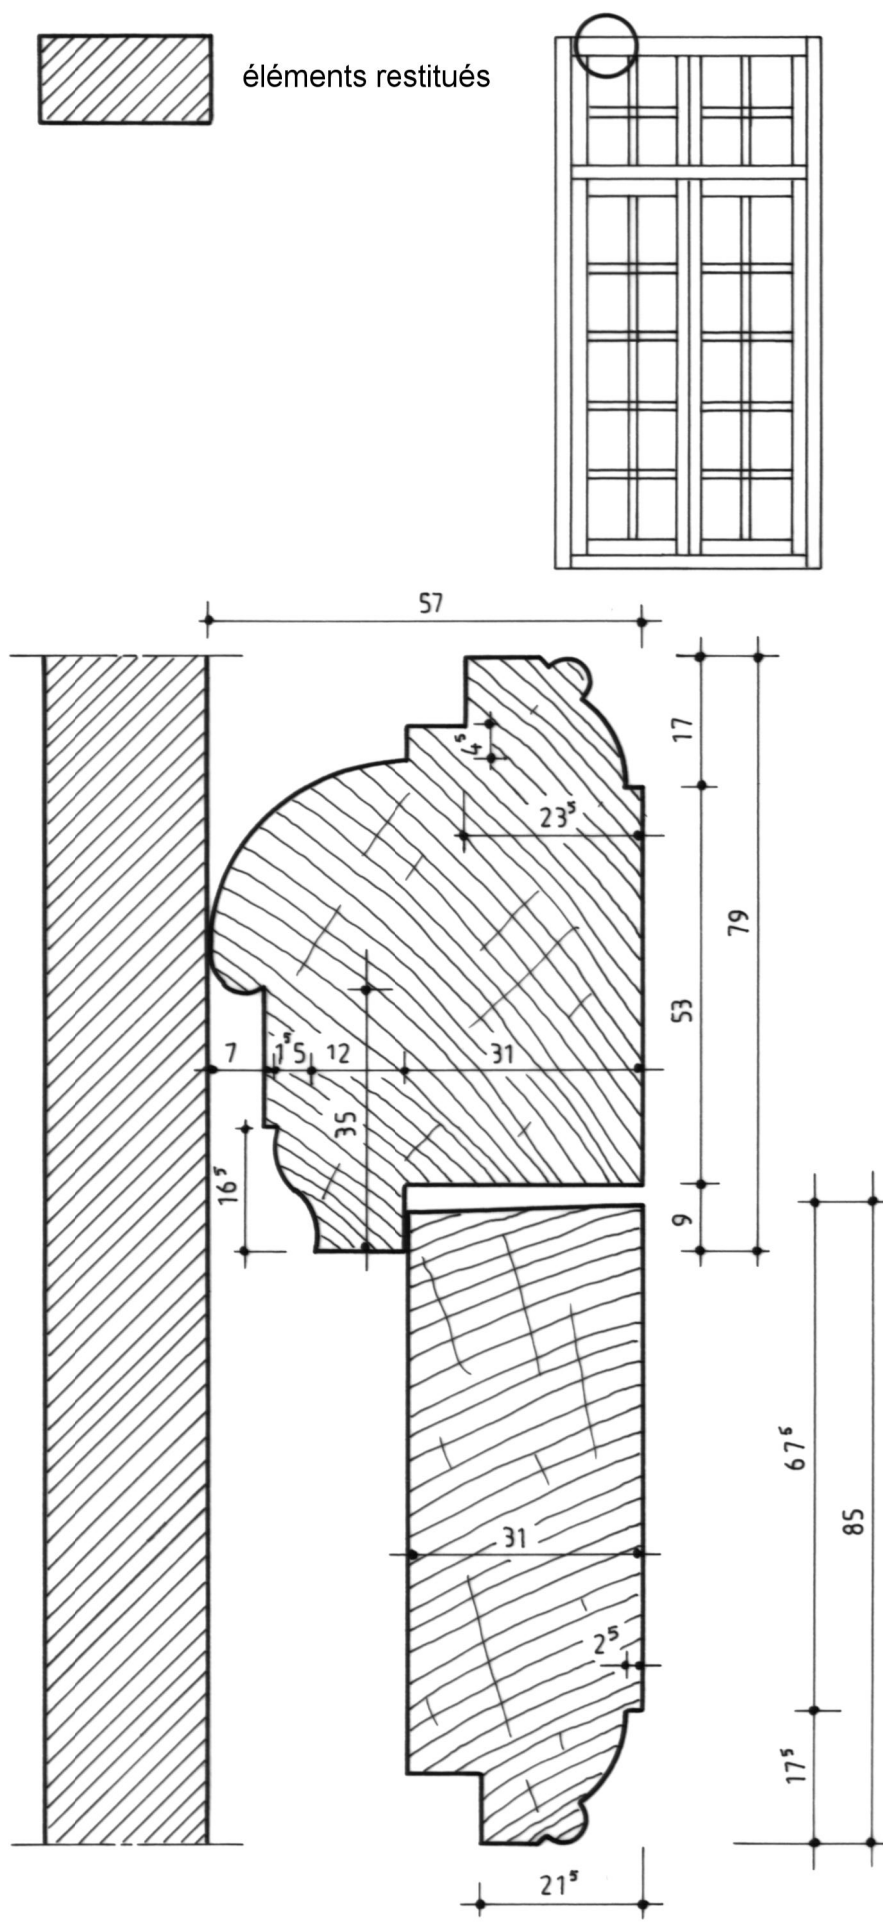
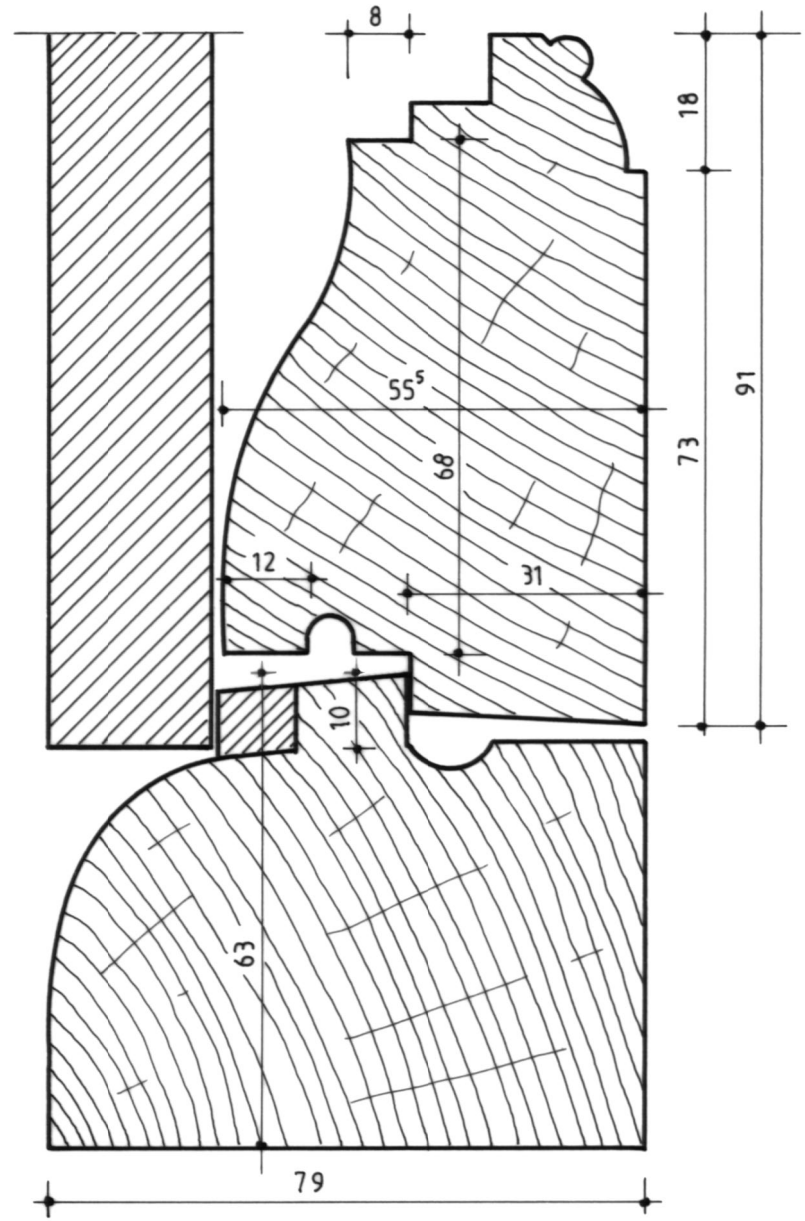
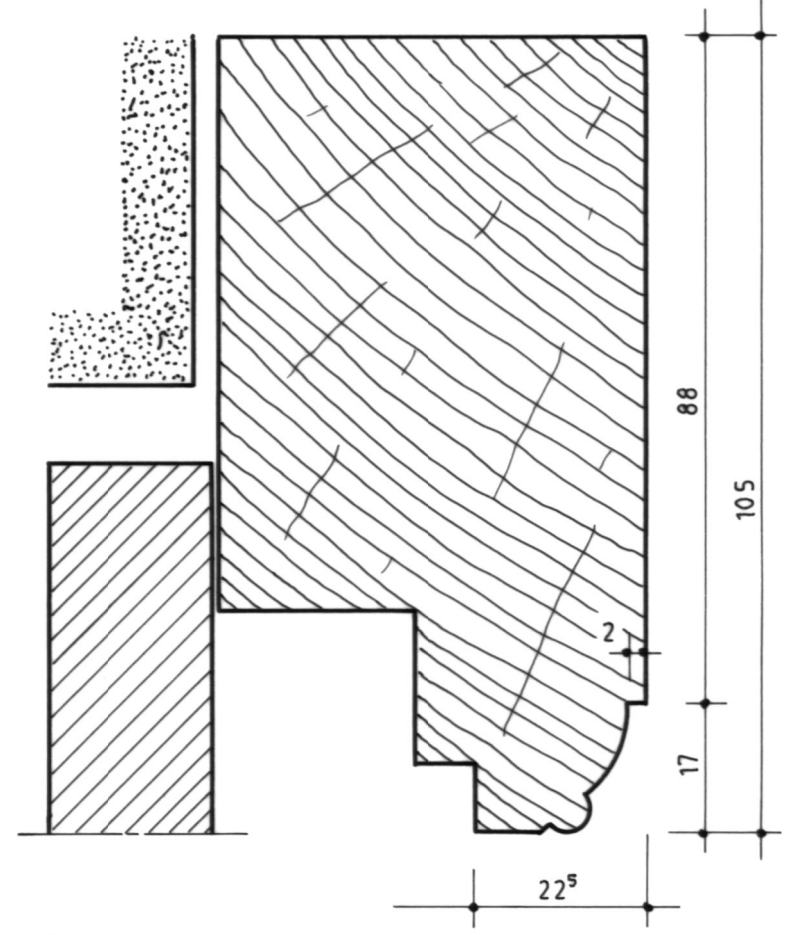
BAYEUX (Calvados)		
Hôtel de Rubercy		
Plan n°6 - Contrevents brisés (restitution)		
A. TIERCELIN	2023	Étude n°14037

La restitution quelque peu complexe des contrevents a nécessité de prendre en compte plusieurs paramètres : emplacement des fiches ; hauteur du garde-corps ; espace disponible entre celui-ci et le bâti dormant ; position des arrêts de contrevents ; largeur des cochonnets ; traces de ferrures de fermeture disparues. L'espace disponible entre la main courante du garde-corps et le bâti dormant étant de 215 mm, les contrevents devaient être divisés en trois feuilles d'environ 207 mm (plus les noix et contre-noix de jonction) en partie basse. Au vu de leur hauteur, ces feuilles ne pouvaient guère avoir moins de 20 mm d'épaisseur. Nous les avons établies à 22 mm pour prendre en compte le corroyage de planches de 27 mm (1 pouce). Quoiqu'il en fût, ces trois épaisseurs et les systèmes de fermeture ne pouvaient être repliés vers l'extérieur pour être adossés aux tableaux, sachant que le cochonnet était limité à 48 mm. Sur la hauteur du garde-corps, les feuilles se repliaient donc vers l'intérieur, tandis qu'au-dessus de celui-ci elles se déployaient vers l'extérieur, contre les façades.
