<b>BEAUMAIS (Calvados)</b>		
<b>Manoir des Croix</b>		
<b>Planche n°3 - Châssis</b>		
A. TIERCELIN	2020	Etude n°14027

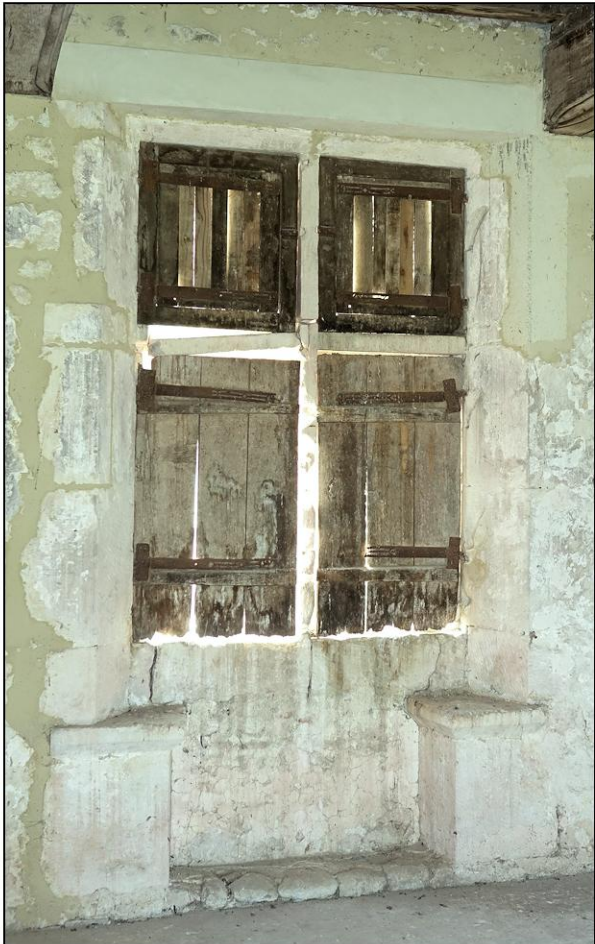
Fig. 3.1. Croisée

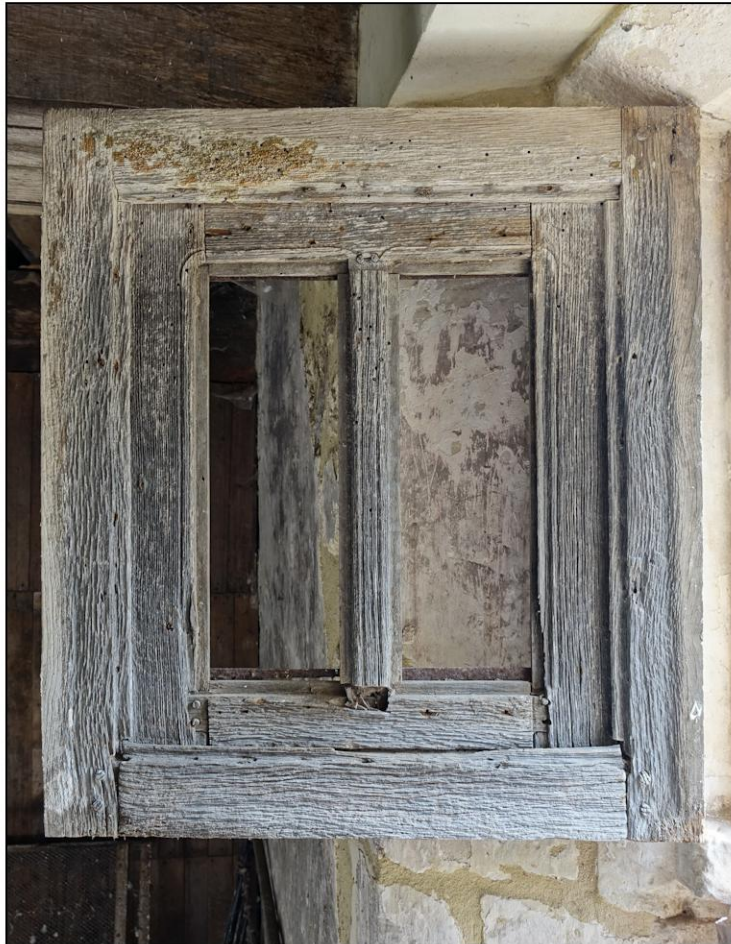
Fig. 3.2. Vantail vitré et volet (côté gauche)

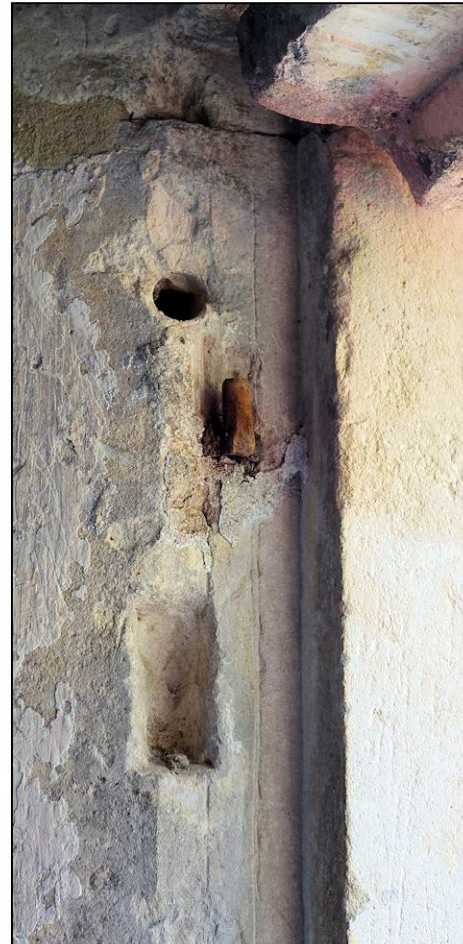
Fig. 3.3. Gond déplacé

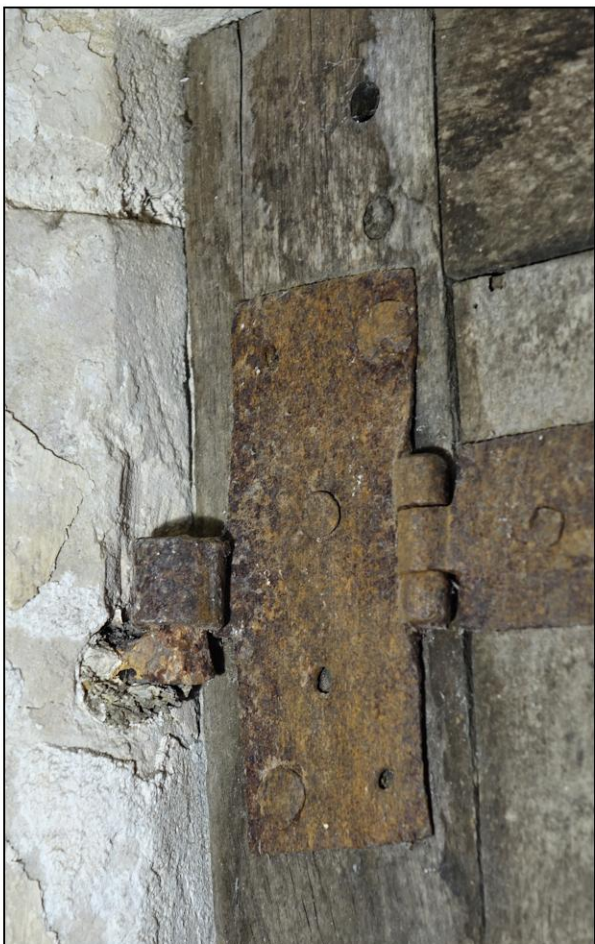
Fig. 3.4. Gond et penture à charnière

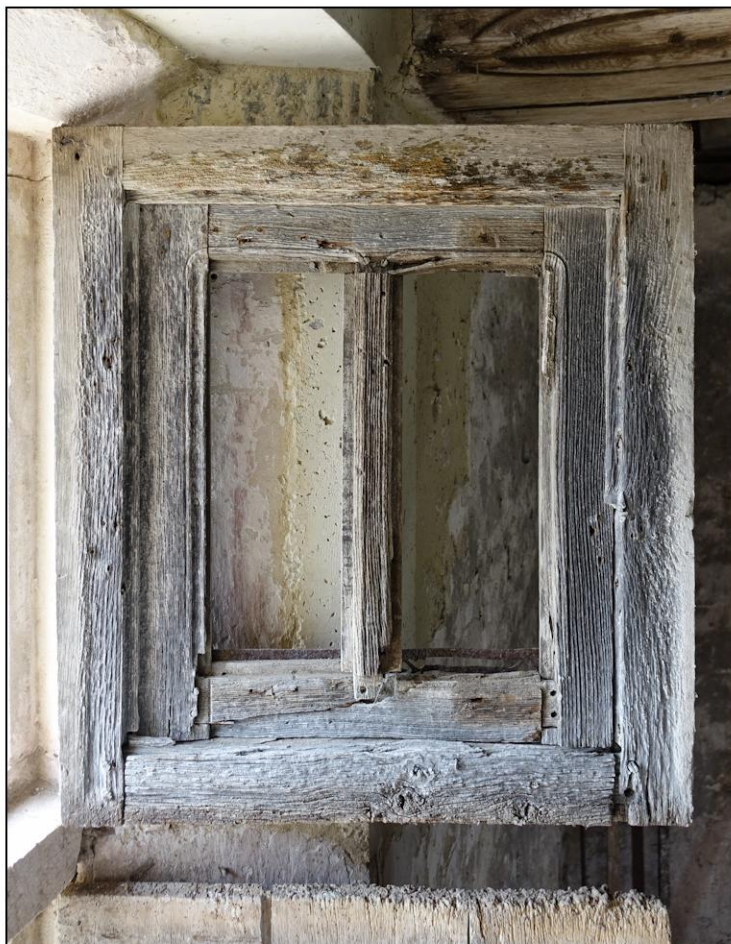
Fig. 3.5. Vantail vitré et volet (côté droit)

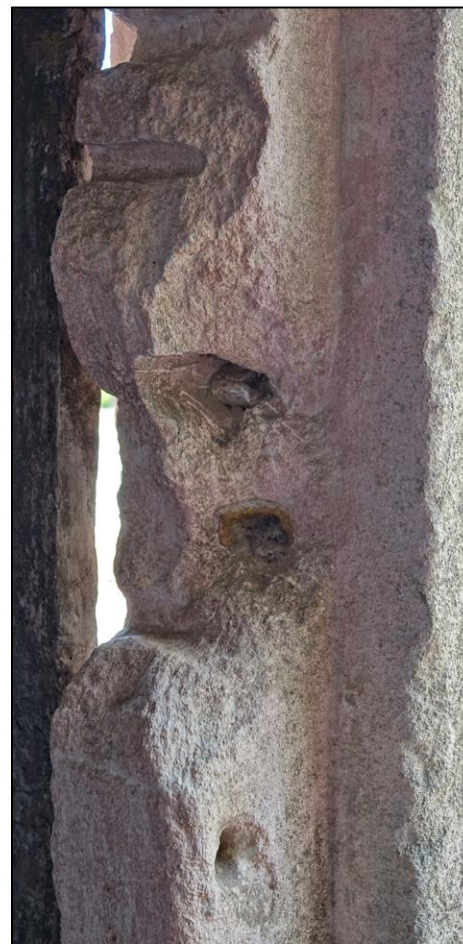
Fig. 3.6. Traces de gâches ?

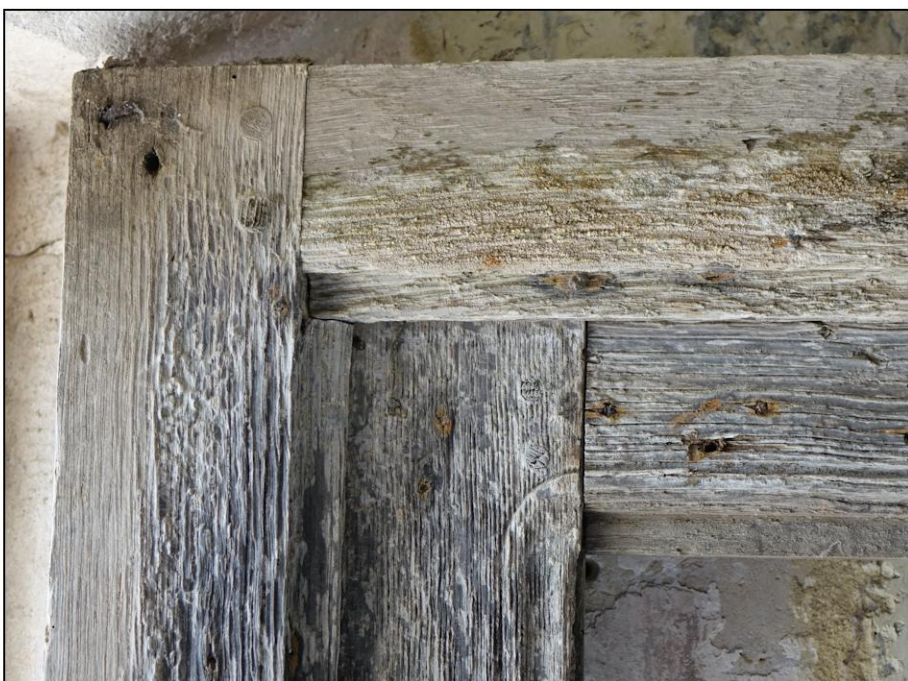
Fig. 3.7. Détail de la moulure du volet
