# GAHARD (Ille-et-Vilaine)

## Ancien prieuré Saint-Exupère

### Croisées

GAHARD (Ille-et-Vilaine)	Planche n°1 - Croisée 1		
Ancien prieuré	A. TIERCELIN	2023	Etude n°35015

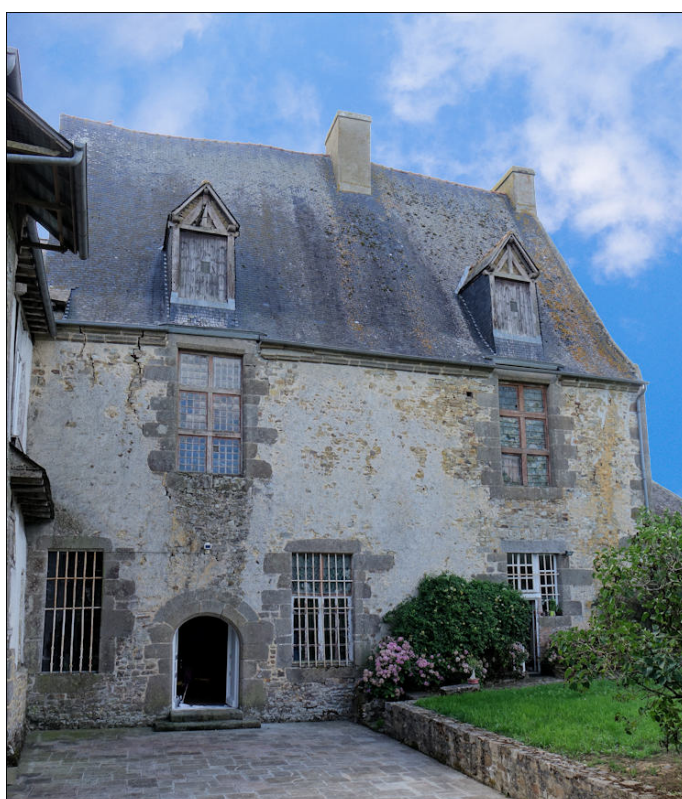
Fig. E.2. Logis, façade nord-est (croisée 1)

L'ancien prieuré conserve deux belles croisées en chêne de conception identique qui s'inscrivent dans des fenêtres en pierre d'une architecture différente, mais qui éclairent une même pièce. L'une est au nord-est du logis (croisée 1, fig. E.1 et E.2), l'autre au sud-ouest (croisée 2, fig. E.3). Elles sont le résultat d'une première campagne de travaux, probablement réalisée durant le premier quart du XVII<sup>e</sup> siècle, et d'une importante restauration effectuée à la fin du même siècle ou au milieu du suivant. Pour l'essentiel, leurs volets intérieurs, serrureries et vitreries mises en plomb, exceptionnellement conservées, sont de la première période, tandis que leur bâti dormant et leurs vantaux vitrés sont de la seconde (fig. E.11).

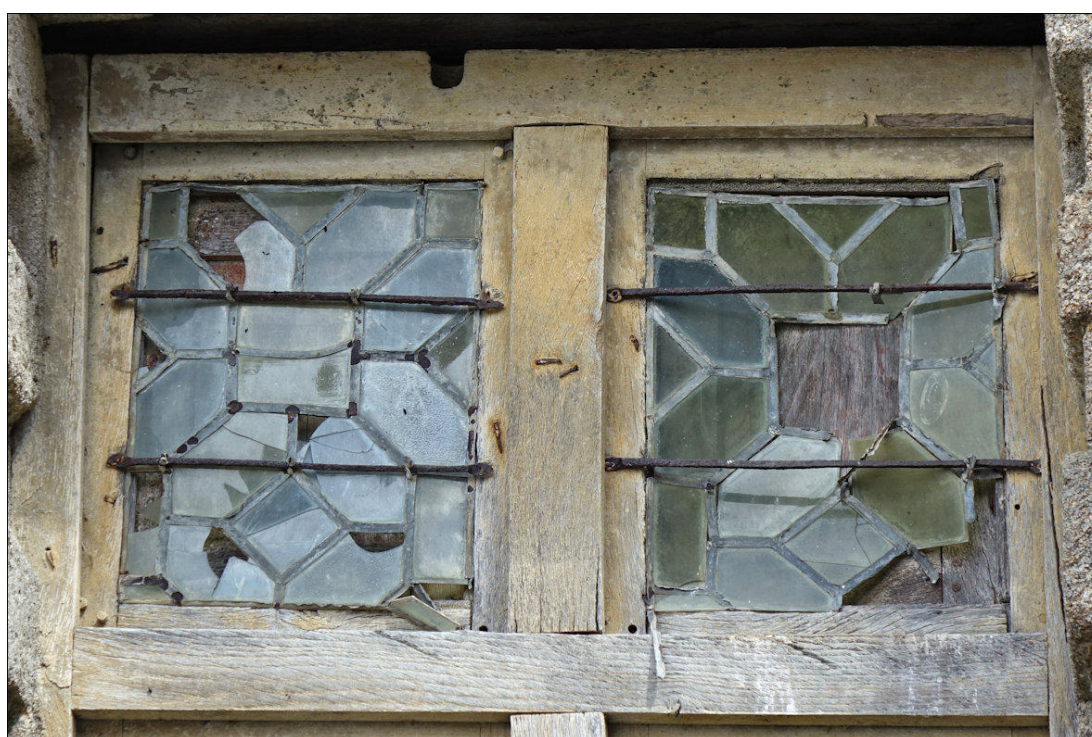
Fig. E.7. Vitrieres des compartiments supérieurs (croisée 2)

La croisée conserve en partie haute deux panneaux de vitrerie de type « borne couchée double » (fig. E.7). Les bornes ont une hauteur de 166 mm pour une largeur de 83 mm et les carrés un côté de 118 mm, l'ensemble étant monté avec des plombs de 10 mm. Ces dimensions sont légèrement inférieures à celles de la croisée 1. A l'instar de celle-ci, la composition est symétrique de part et d'autre du meneau, mais n'est pas équilibrée en largeur et en hauteur (fig. E.7). La vitrerie n'a donc pas l'adaptation à la menuiserie que nous avons observée sur le précédent modèle. Les carrés ont ici un côté de 120 mm, les carrés sur pointe de 84,8 mm, et les bornes une hauteur de 169,7 mm pour une largeur de 84,8 mm (fig. E.8).

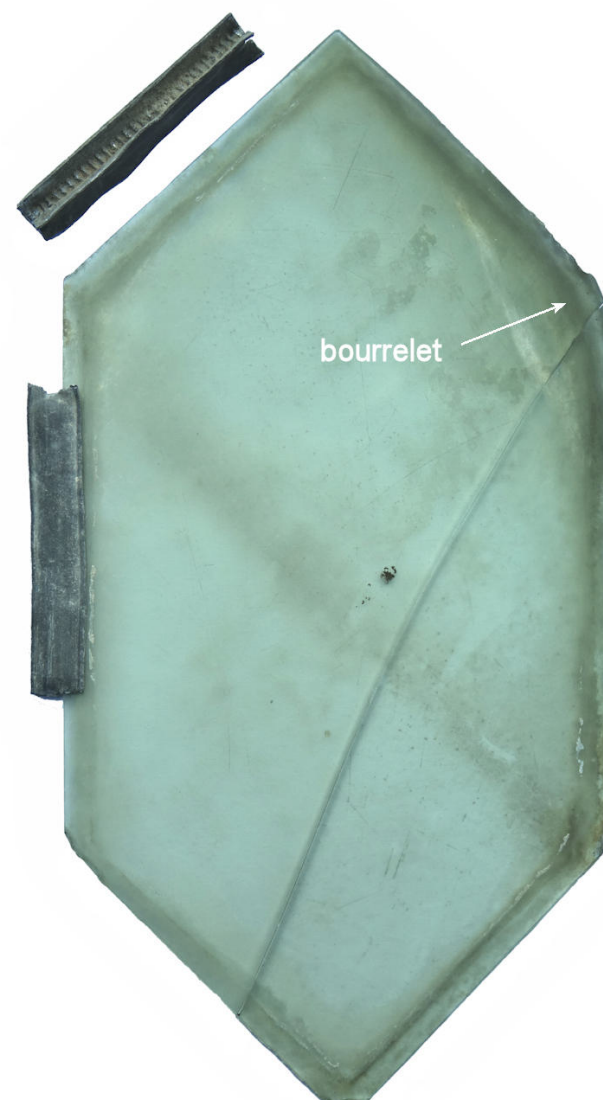
Fig. E.6. Borne et plomb de sertissage (croisée 1)

Les panneaux ont été déposés lors de la restauration et leurs pièces de verre remises en plomb et réparées par des plombs de casse<sup>10</sup>. Les plombs ont une largeur de 8,5 mm et ont été réalisés au tire-plomb comme en attestent les stries sur leur âme (fig. E.6). Les verres ont plusieurs teintes, les plus anciens étant verdâtres. Quelques-uns présentent des bulles concentriques et l'un d'eux montre un fragment de bourrelet sur une borne qui indique qu'elle a été débitée dans un plat de verre, c'est-à-dire un grand disque produit selon la méthode utilisée dans les grandes verreries de la Normandie orientale (fig. E.6)<sup>11</sup>.

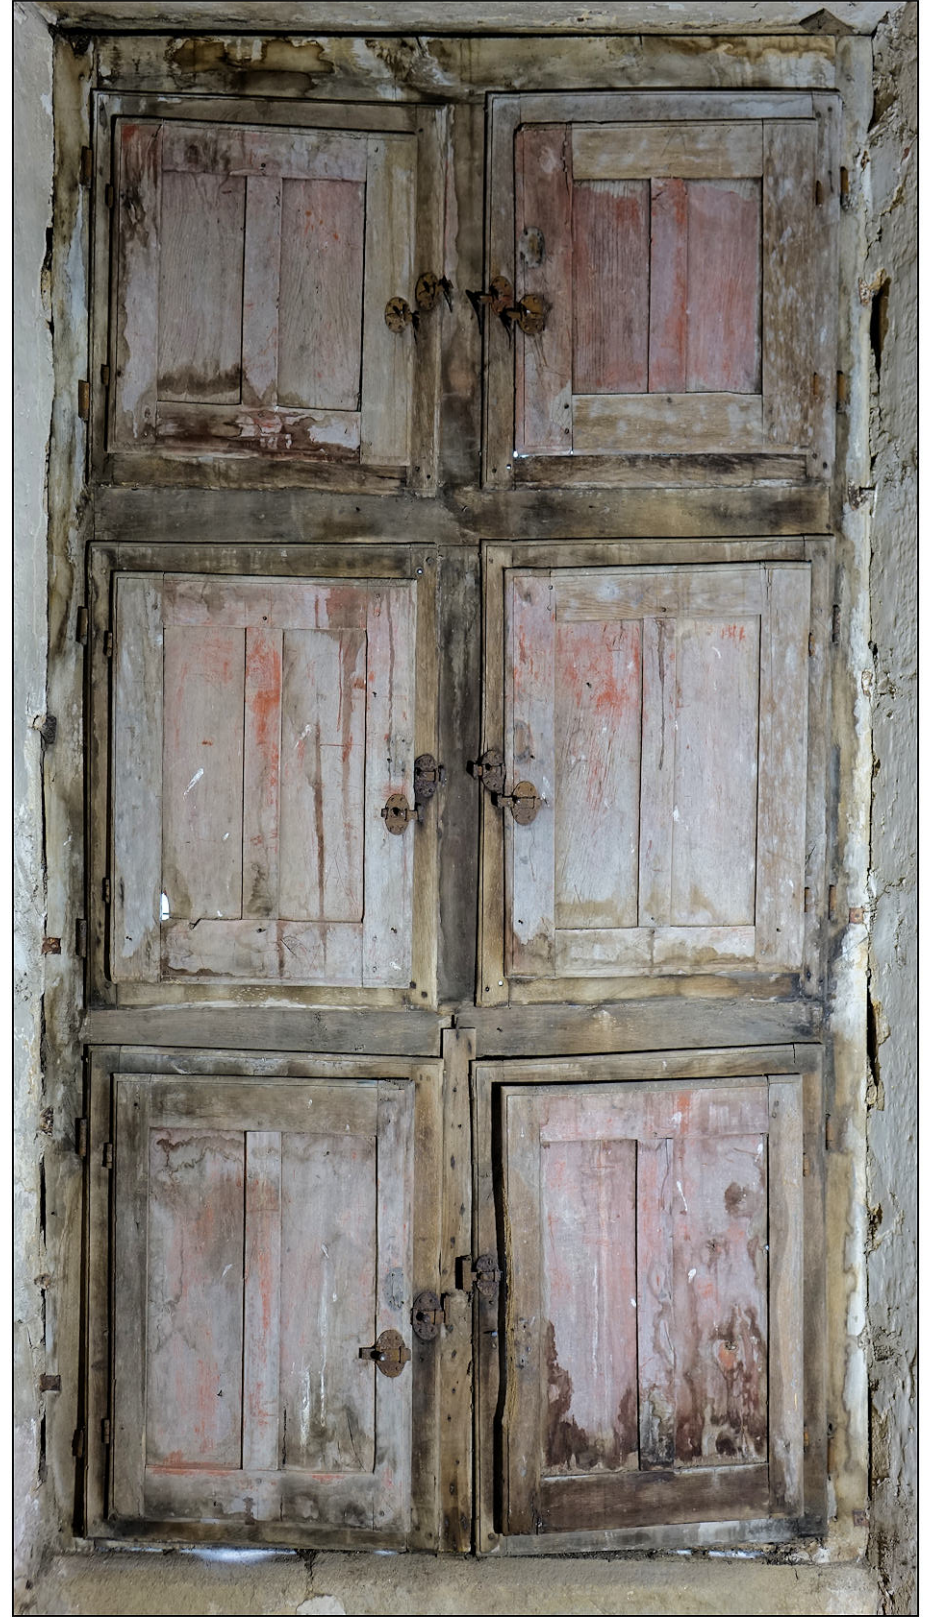
Fig. 1.2. Élévation intérieure

Le bâti dormant est maintenu par des pattes à pointer peu nombreuses (fig. 1.2). D'autres pattes ont cependant été ajoutées et entaillées, puis scellées grossièrement dans l'embrasure. Ces fixations ne semblent pas correspondre à la première restauration, plus ancienne. Elles ont sans doute été ajoutées pour renforcer le maintien de cette grande croisée, l'autre présentant le même problème.

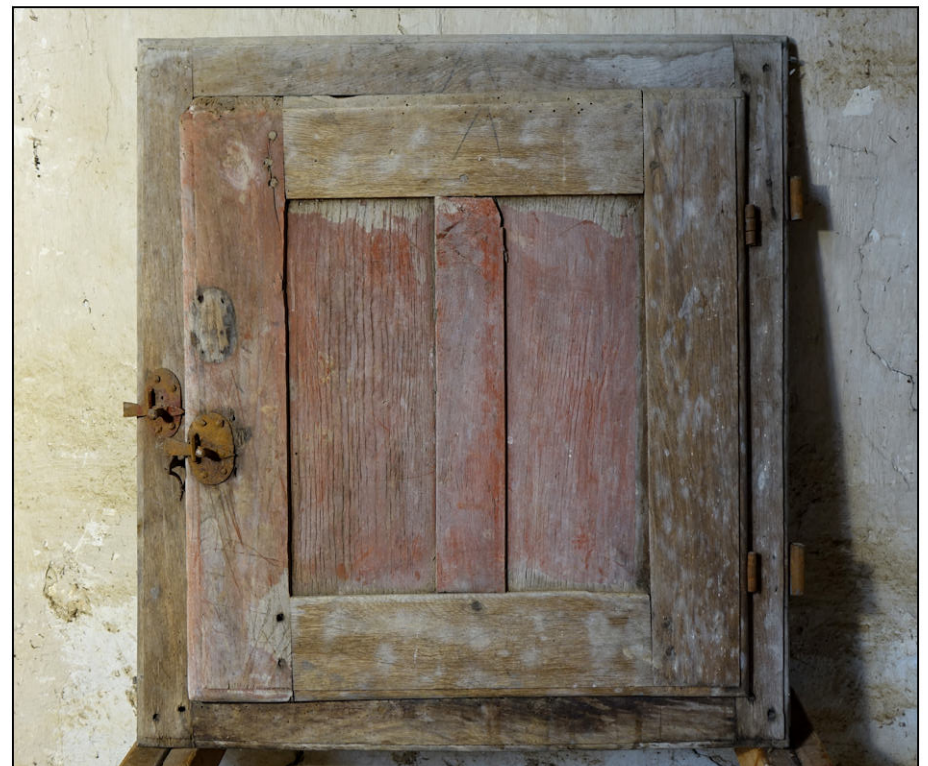
Fig. 1.4. Volet et vantail vitré supérieurs droits

En grande partie, les volets sont constitués d'éléments d'origine assemblés à tenon et mortaise non traversée. Leur chevillage est donc parallèle aux arasements (fig. 1.4). Un montant intermédiaire les divise en deux panneaux à glace à l'intérieur et décorés d'une plate-bande à l'extérieur, laquelle est composée d'un petit quart-de-rond et d'un carré. Les pièces les plus anciennes sont « moulurées » d'un chanfrein qui peut être arrêté ou non selon son emplacement. Il est toutefois à remarquer que les arrêts sont marqués en biais et au ciseau à l'extérieur, alors qu'ils sont arrêtés plus simplement à l'intérieur. Les pièces refaites ne bénéficient d'aucune mouluration et leurs rainures sont plus profondes (plan n°4, coupe A-A : 15 mm) que celles des pièces d'origine (10 à 11 mm). Elles sont donc facilement identifiables (fig. E.11). Les volets sont montés à recouvrement sur les vantaux par l'intermédiaire d'une simple feuillure.

6 Les vantaux vitrés ne font apparaître aucune trace de gâche en face des anciens emplacements des targettes des volets, démontrant ainsi leur réfection (fig. 1.4 et 3.3).

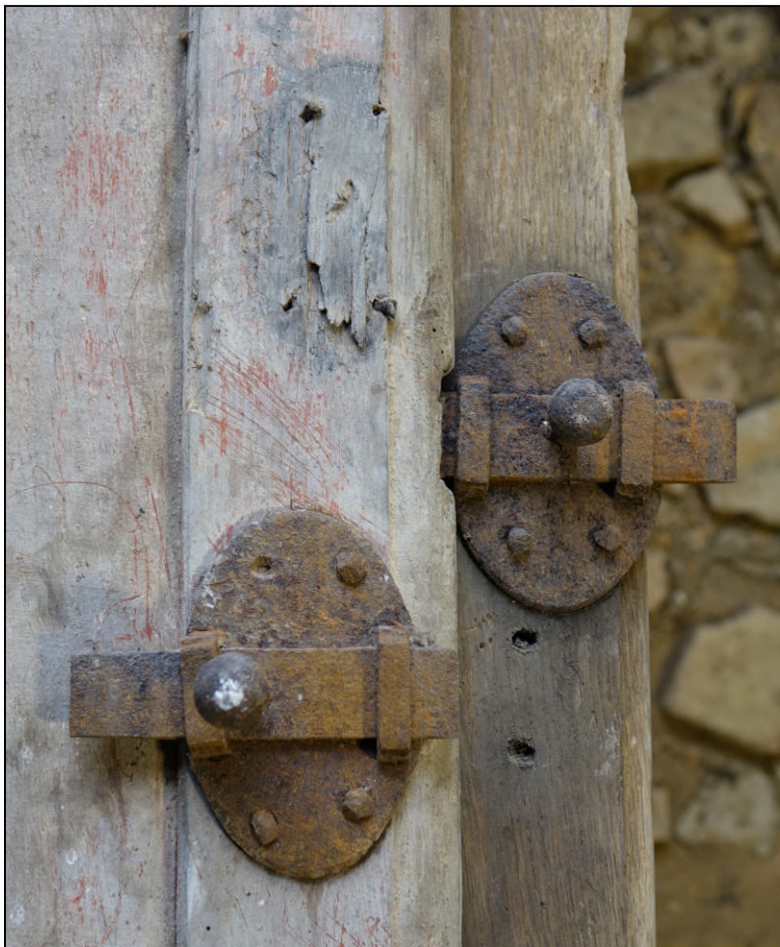
Fig. 3.3. Targettes

Les vantaux vitrés et les volets du haut ferment par des loquets montés sur une platine ovale (fig. 3.2), les autres par des targettes (fig. 3.3). Cette forme de platine simple à réaliser est introduite tôt dans le XVI<sup>e</sup> siècle. La croisée montre deux types de targettes. Cinq ont une platine de petit format et des conduits chanfreinés, comme les loquets (fig. 3.3, targette du haut). Elles correspondent à la serrurerie d'origine. Deux ont un format plus important et des conduits plats (fig. 3.3, targette du bas). On observe davantage ce modèle sur la croisée 2. Il semble plutôt avoir été introduit au moment de la restauration. Lors de la réalisation de la croisée, les organes de fermeture des volets étaient placés traditionnellement au-dessus de ceux des vantaux vitrés (fig. 3.3 et 3.6). Ils ont ensuite été descendus au-dessous<sup>6</sup>.

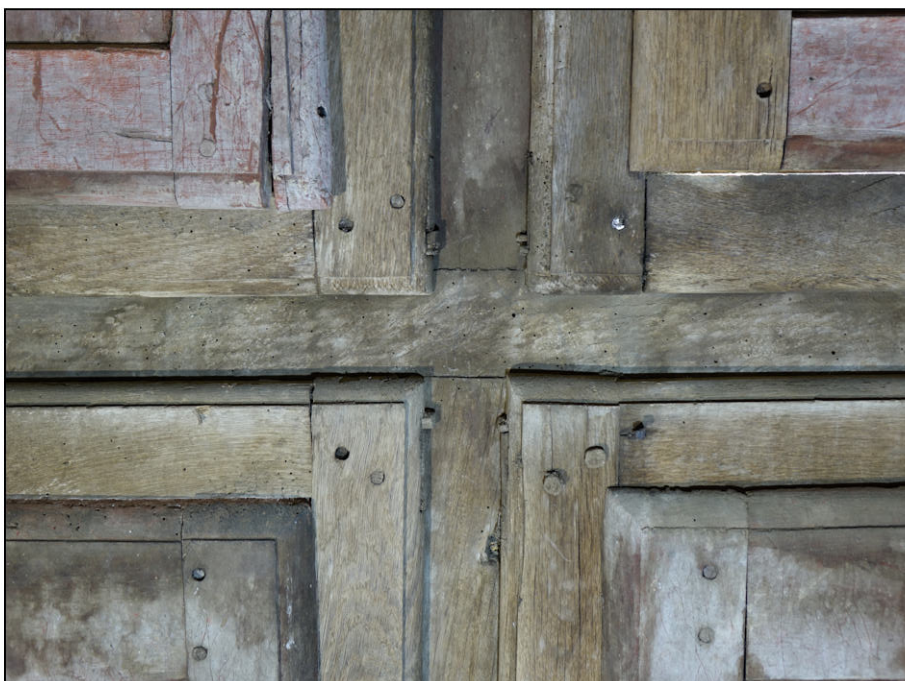
Fig. 4.4. Assemblages coincés des vantaux vitrés

Tous les vantaux vitrés ont été refaits. Ils sont constitués d'un bâti assemblé à tenon et mortaise traversée, les tenons étant maintenus par deux chevilles et un coin près de leur épaulement pour les bloquer (exemple sur croisée 2, fig. 4.4). Cette façon de faire, souvent peu décelable, était également utilisée sur une croisée de la région de Châteaulin (étude n°29003), au château du Lou du Lac à La-Chapelle-du-Lou-du-Lac (étude n°35013), au château de Ménoray à Locmalo (étude n°56011), mais aussi hors de Bretagne, au presbytère de Sainte-Croix-sur-Buchy (étude n°76001) et à l'hôtel de Rubercy à Bayeux (étude n°14034). Il est à noter que les chevilles mises en diagonale sont décalées de façon traditionnelle (fig. 1.4), c'est-à-dire qu'elles convergent plus ou moins vers le centre du vantail. Sur la croisée 2, elles sont disposées à l'inverse (fig. 4.4). Les vantaux ferment sur le bâti dormant par un recouvrement à simple feuillure et leur périphérie est moulurée d'un quart-de-rond. En partie basse, ils ne possèdent pas de jet d'eau, malgré leur réfection tardive (plan n°5). Nous reviendrons sur ce point pour les dater.

Les vantaux vitrés ont été refaits avec des assemblages traversés et coincés (fig. 4.4 et 5.1), selon la méthode adoptée sur la croisée 1. Si leurs chevilles sont logiquement décalées des arasements puisque les mortaises sont traversées, elles le sont cependant à l'inverse de la croisée 1. Ce changement d'usage pourrait indiquer une autre main.

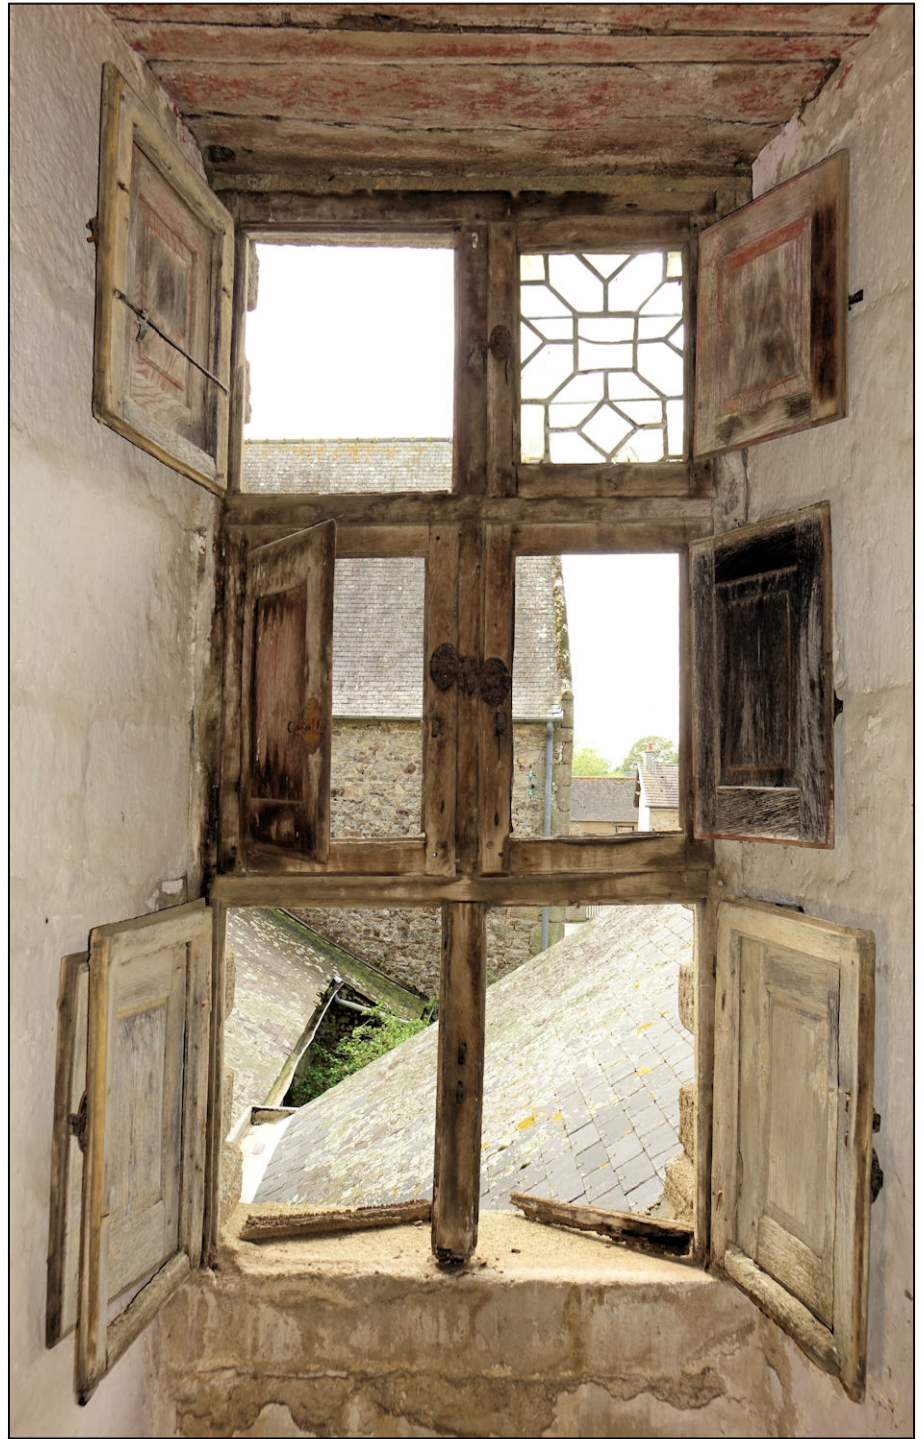
Fig. 5.2. Elévation intérieure

Le bâti dormant a été renouvelé et il adopte la même forme que celui de la croisée 1. Ses compartiments sont de hauteurs dégressives, mais ses montants intermédiaires ne sont pas chevillés. Sa pièce d'appui ne possède pas de profil mouluré à l'extérieur et elle est posée à plat sur l'appui en pierre qui n'est pas feuilluré (fig. 5.2 et 6.6). L'étanchéité de l'ensemble est donc pour le moins médiocre.

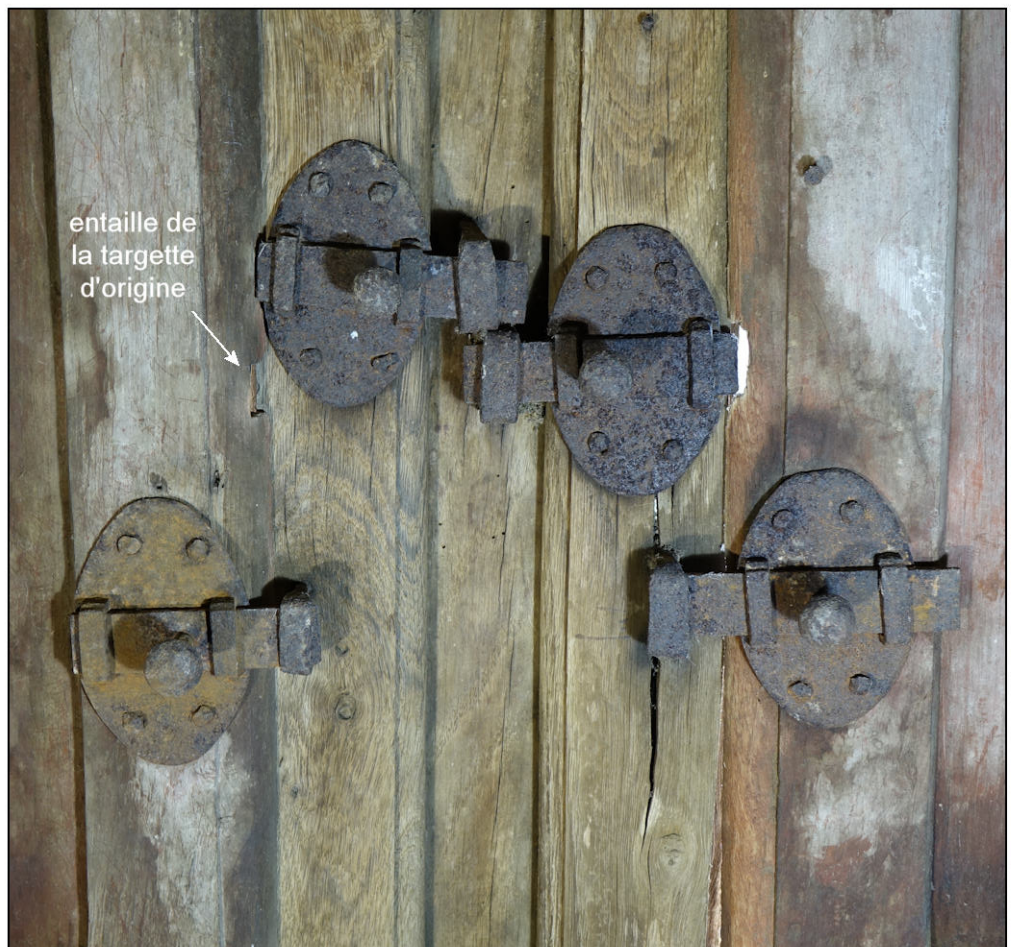
Fig. 5.4. Targettes

Les vantaux vitrés et les volets supérieurs ferment par des loquets de même facture que celle de la croisée 1 (fig. 6.2 et 6.5). Leur platine ovale et leur garde de maintien chanfreinée sont identiques. La position d'origine de ces organes s'observe sur le volet gauche, le droit ayant été restauré (fig. 6.3 et 6.5). Dans les compartiments intermédiaires, les ouvrants sont condamnés par des targettes d'un format plus important et dont les conduits sont plats (fig. 5.4), comparables aux deux exemples vus sur la croisée 1 (fig. 3.3). Leur largeur mal adaptée aux montants et leur facture différente laissent penser qu'il s'agit de targettes introduites lors de la restauration. On observe deux petites traces de clou (entraxe 20 mm) au-dessus de la platine du volet gauche qui pourraient correspondre à la fixation d'une targette plus petite (fig. 5.4). Quoiqu'il en soit, les organes de fermeture des volets étaient posés dès l'origine sous ceux des vantaux vitrés (fig. 5.4)<sup>12</sup>, comme cela a été fait lors de la restauration sur la croisée précédente.

<sup>12</sup> Sur la figure 5.4, l'entaille visible correspond au dégagement du pêne de la targette d'origine du vantail vitré.

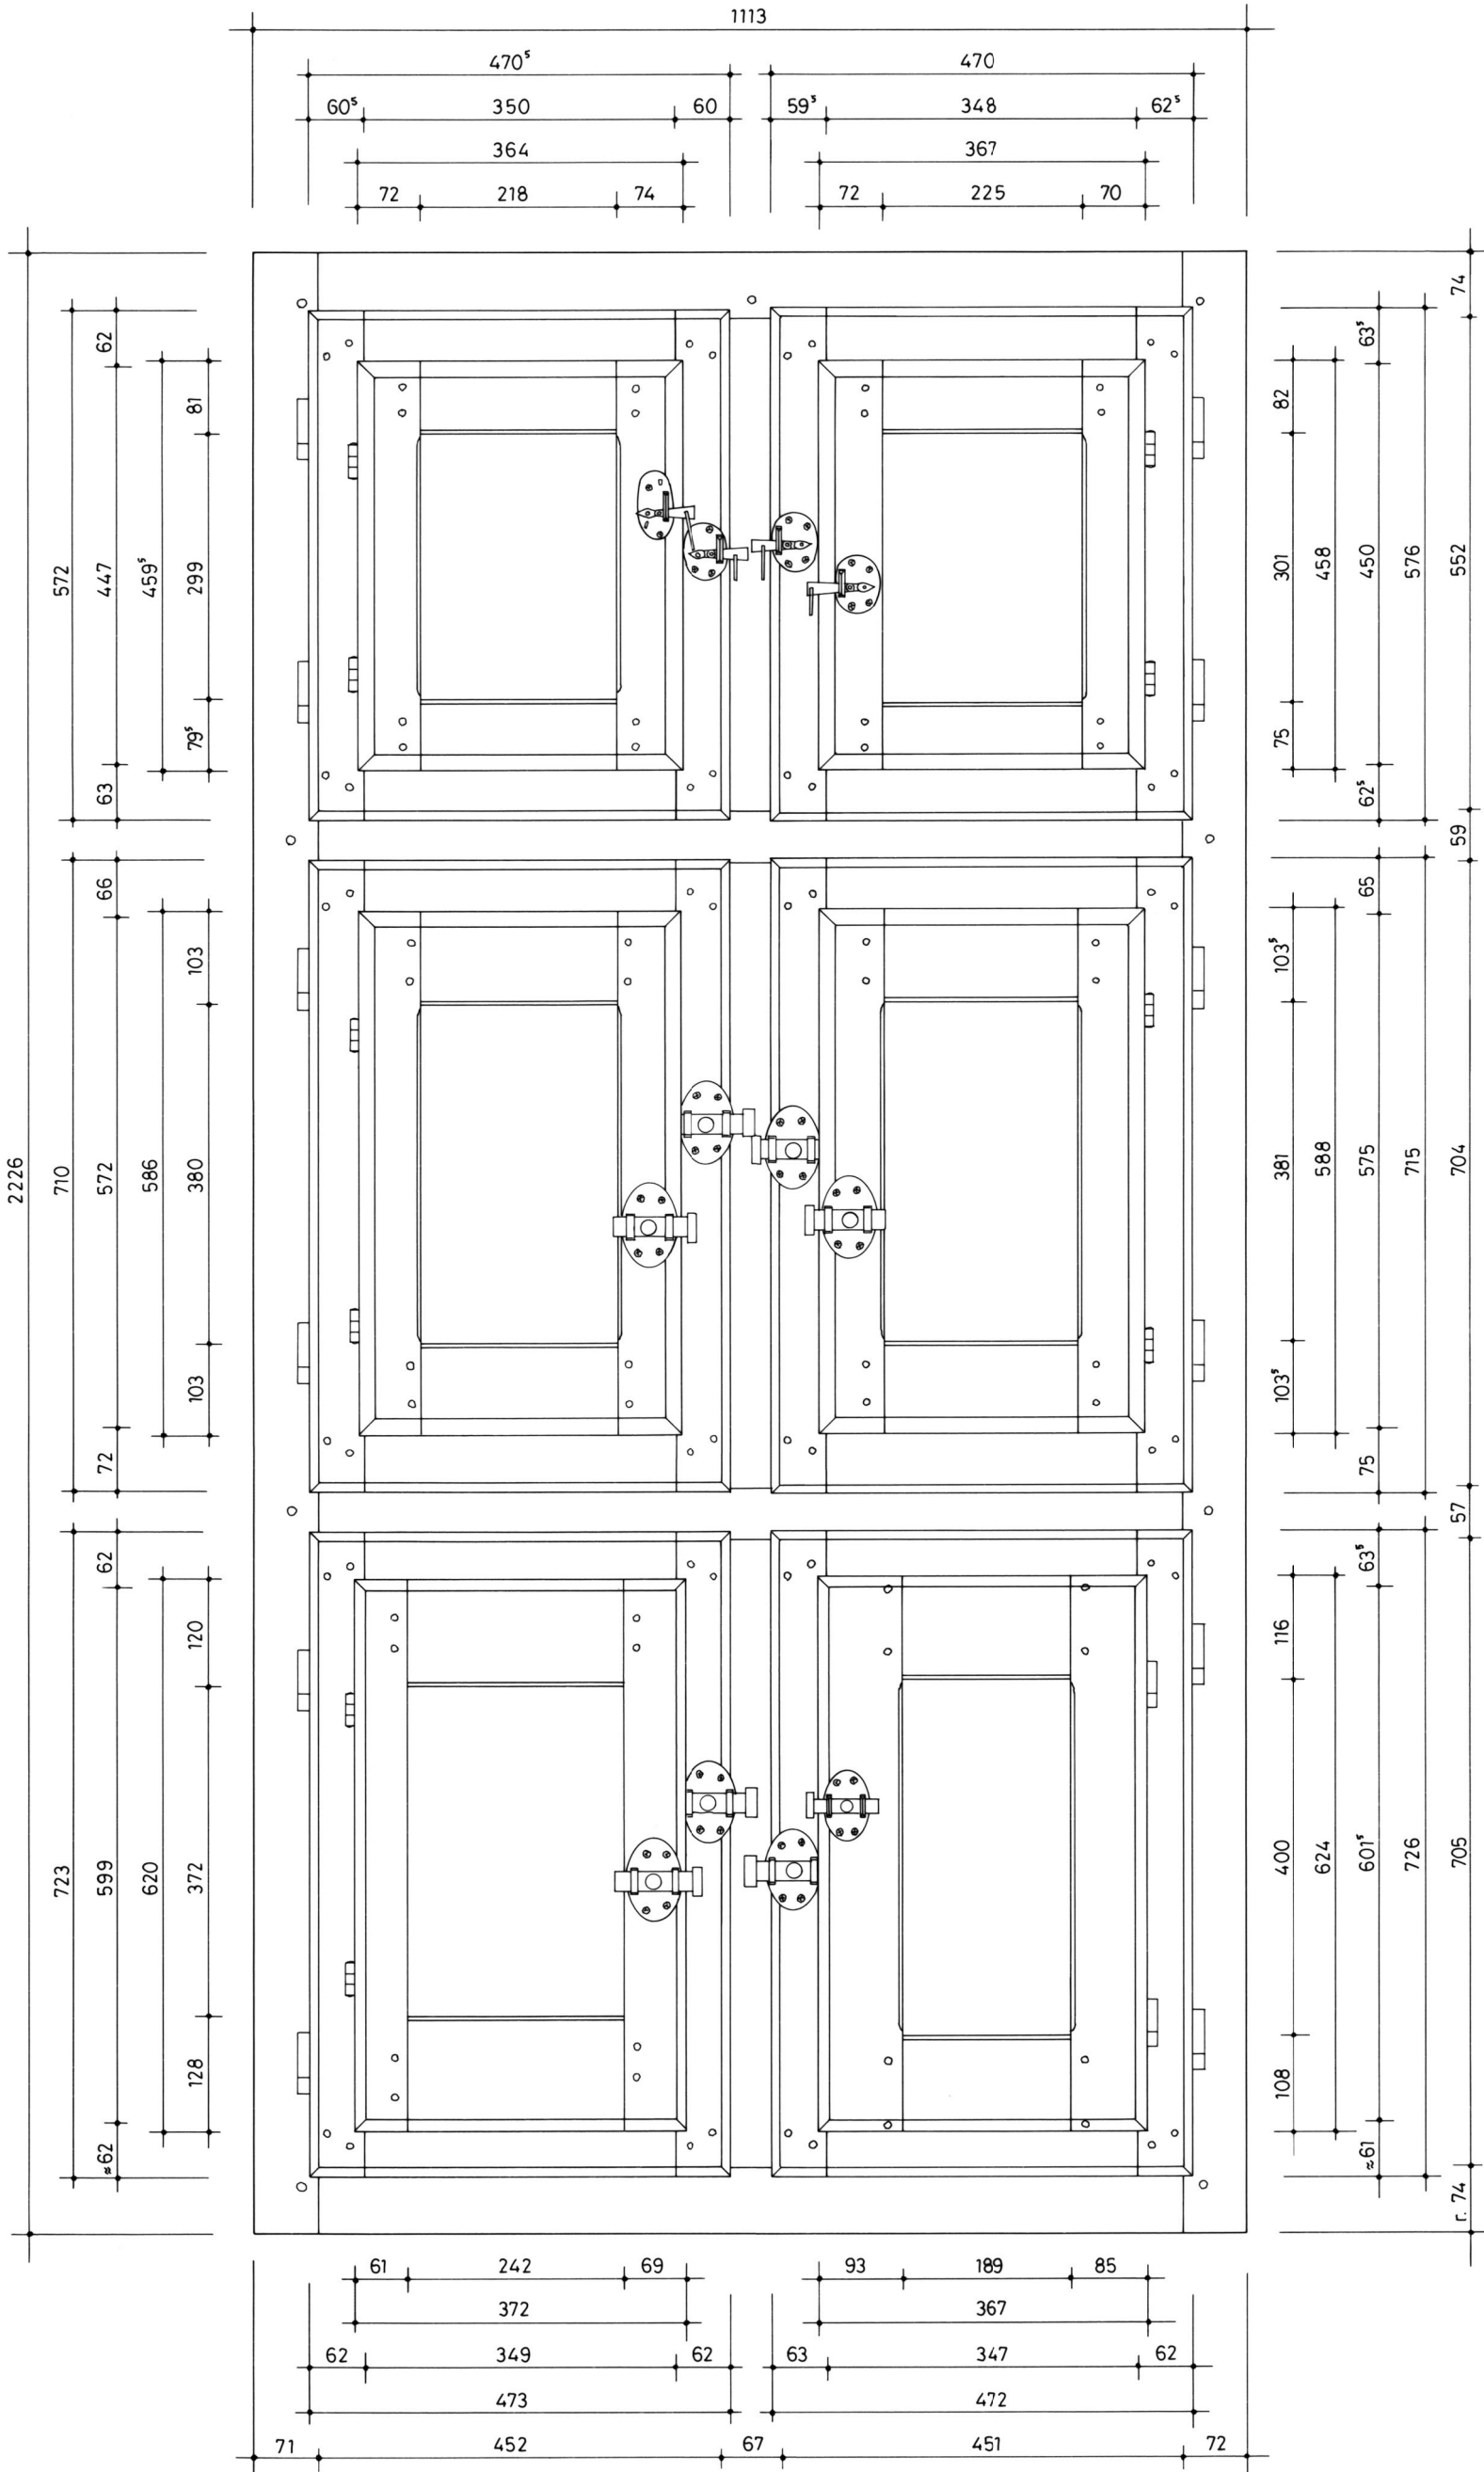
GAHARD (Ille-et-Vilaine) Ancien prieuré	Plan n°10 - Croisée 2 / élévation intérieure	
	A. TIERCELIN	Etude n°35015
	2023

Nous avons rétabli la pièce d'appui de cette croisée (plan n°10), dont il ne restait qu'un vestige d'environ 73 mm de hauteur, en lui donnant la même valeur que la traverse du haut, soit 86 mm.
