TOUR-EN-BESSIN (*Calvados*)

Château de Vulaville

Croisée et châssis

Vers 1720

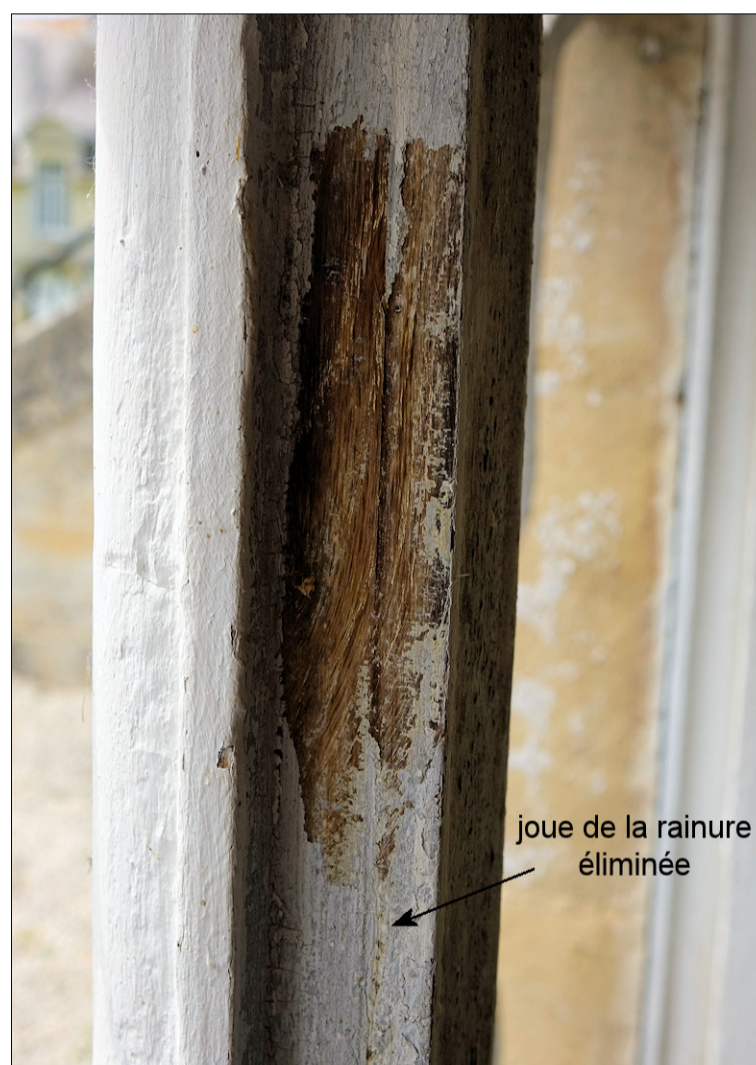
Il est composé de deux montants, d'une traverse montée en chapeau, d'un meneau mouluré de deux quarts-de-rond raccordé maladroitement à une pièce d'appui moulurée d'un gros quart-de-rond. En partie basse, les deux montants ont été enturés, vraisemblablement pour changer la pièce d'appui. Sur les autres bâtis dormants de cette façade, les meneaux ont des sections variables, mais deux d'entre eux se raccordent à leur pièce d'appui correctement, leur moulure étant identique (fig. E.4). C'est sans aucun doute le profil d'origine. Sa traverse haute montée en chapeau est aussi une modification, les autres ne montrant pas cette disposition particulière. Elle est en outre fractionnée en son milieu par une pièce ajoutée et ne suit plus le cintre de l'ouverture en pierre (fig. 5.6). Au final, aucun assemblage d'origine ne subsiste. Une observation plus fine du bâti dormant indique que ses feuillures ont été approfondies pour encastrer les vantaux vitrés et trahit une empreinte ténue laissée par l'élimination probable de la joue d'une rainure d'environ 12 mm de large (fig. E.5).

Fig. E.5. Meneau du châssis de la 4^e travée (sous-sol).
Trace de l'ancienne rainure transformée en feuillure

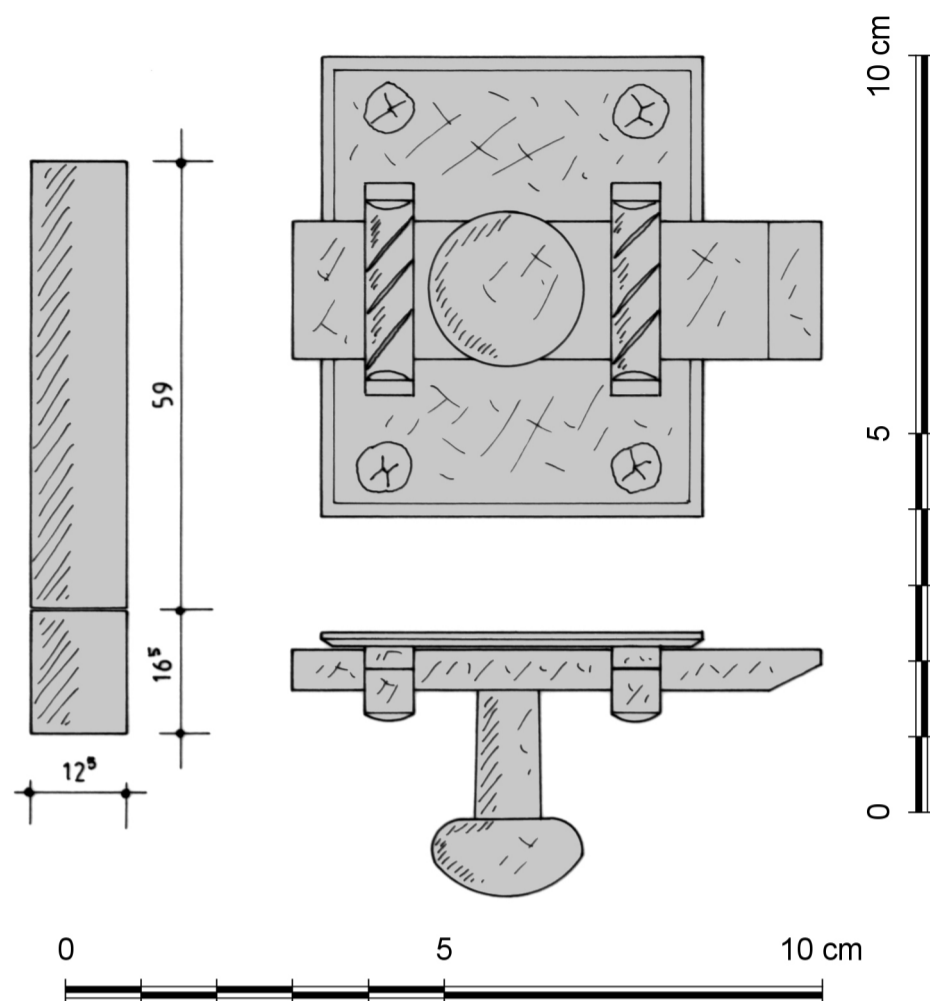
La rotation des volets est assurée par des fiches à gond d'un emploi courant au siècle précédent, mais encore en usage au suivant pour des ouvrages simples (fig. 5.3 et E.6). Celle des vantaux vitrés l'est par des charnières modernes en applique, posées grossièrement. Dans la configuration d'origine, ceux-ci n'avaient évidemment pas d'organe de rotation.

Les volets ferment par des targettes sur platine rectangulaire, sans décor particulier au vu de leur emplacement (fig. 5.2 et E.6). Les deux targettes sur les vantaux vitrés de facture différente ont bien sûr été ajoutées lors de leur transformation pour les ouvrir (fig. 5.1).

Fig. E.6. Fiche à gond et targette des volets du châssis du sous-sol
