ANCINNES (Sarthe)

Manoir de Couesme

Croisée

Vers 1520-1530

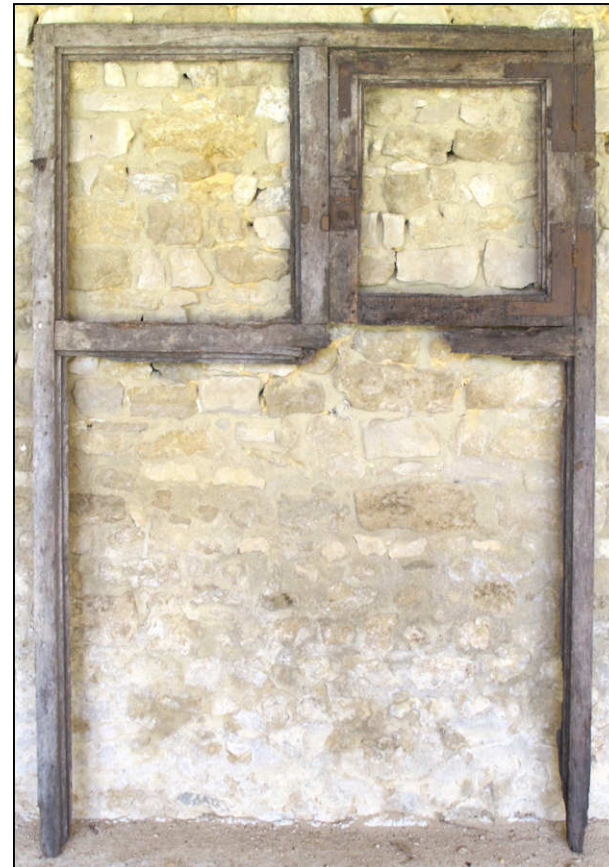
La croisée du manoir de Couesme conserve peu d'éléments puisque seuls son bâti dormant et un vantail vitré de ses compartiments supérieurs nous sont parvenus. Elle nous permettra toutefois d'étudier la façon dont s'articulaient les vantaux vitrés et les volets sur le bâti dormant à une époque où ce dernier commençait à être utilisé dans l'ouest de la France. Elle conserve en outre plusieurs éléments de sa serrurerie de belle facture. Bien que modestes en apparence, ces vestiges nous fournissent de précieuses informations.

Il est constitué d'un bâti divisé en quatre compartiments par un meneau et un croisillon. L'axe de ce dernier est placé aux deux tiers du bas (64 centièmes). Les chants intérieurs du dormant sont parcourus par deux feuillures pour recevoir les vantaux vitrés qui affleuraient son nu intérieur. Son épaisseur est donc importante (54 mm).

Seul celui du compartiment supérieur droit est conservé. Il est composé d'un bâti assemblé à tenons et mortaises non traversées. En périphérie, ses chants reçoivent une simple feuillure pour affleurer le nu intérieur du bâti dormant. Ses rives intérieures sont quant à elles pourvues d'une feuillure extérieure pour installer une vitrerie mise en plomb et d'une double feuillure intérieure pour loger le volet. L'épaisseur du vantail est elle aussi importante (40 mm).

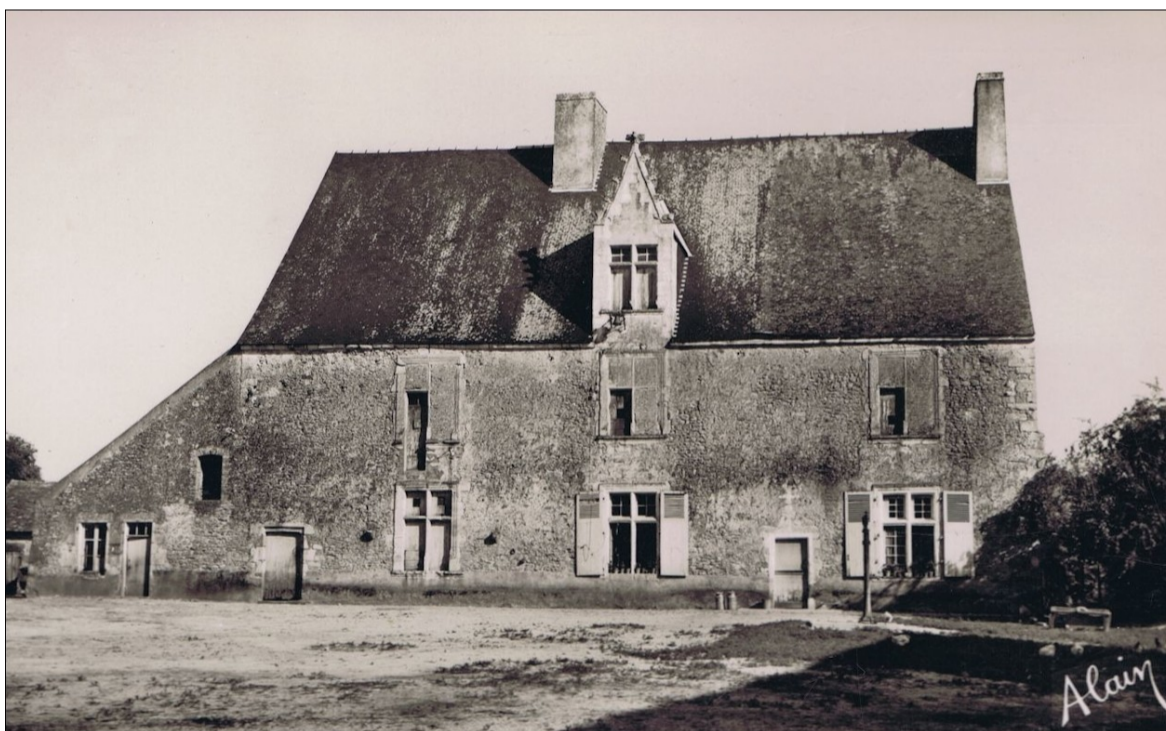
Fig. E.1. La façade antérieure (carte postale non datée)
