ARDON (Loiret)

Château de Boisgibault

Ensemble de croisées

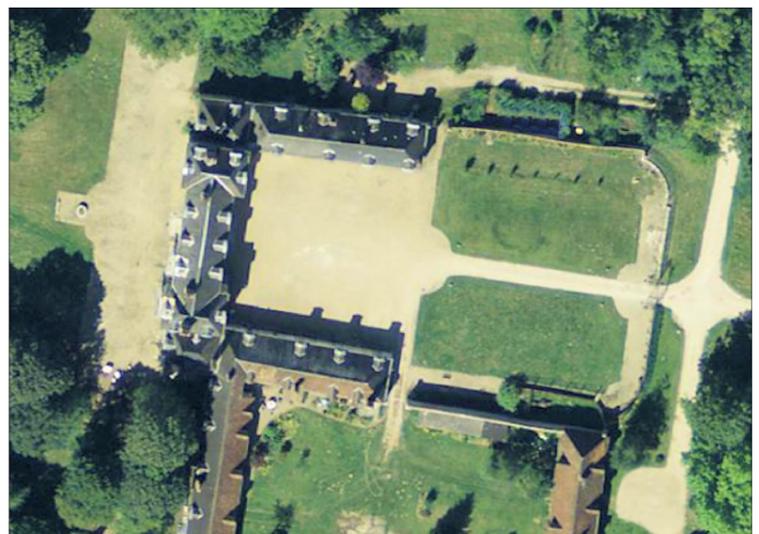
Fig. E.1. Vue aérienne du château
Source geoportail.gouv.fr

Le château est constitué d'un corps de logis prolongé par deux ailes courtes formant une légère saillie sur les façades est et ouest (fig. E.1). Il est accosté de deux pavillons sur lesquels s'adossent à l'est les deux ailes de communs. La cour ainsi formée est fermée à l'est par une grille. Au sud de cet ensemble, des bâtiments témoignent d'une ancienne basse cour close.
