# BERRIE (*Vienne*)

## Grand-Savoie - Maison de la Trinité

### Croisée et demi-croisée

*Vers 1540*

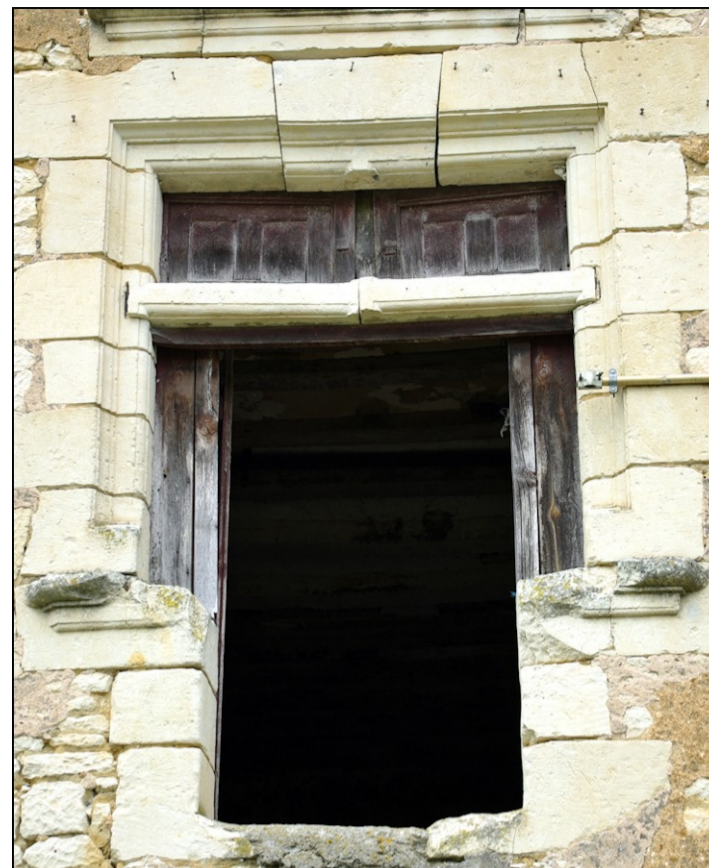
Elle est divisée par un meneau et un croisillon moulurés d'un quart-de-rond de part et d'autre d'un bandeau. Le même profil se raccorde de façon classique sur le linteau et les piédroits en ajoutant au quart-de-rond, une bande, un filet et une doucine, auxquels s'ajoute une doucine. La fenêtre est soulignée par un appui saillant mouluré. A l'intérieur, l'embrasure reçoit deux coussièges et son remplage de pierre est pourvu de feuillures dans lesquelles s'encastrent les vantaux.

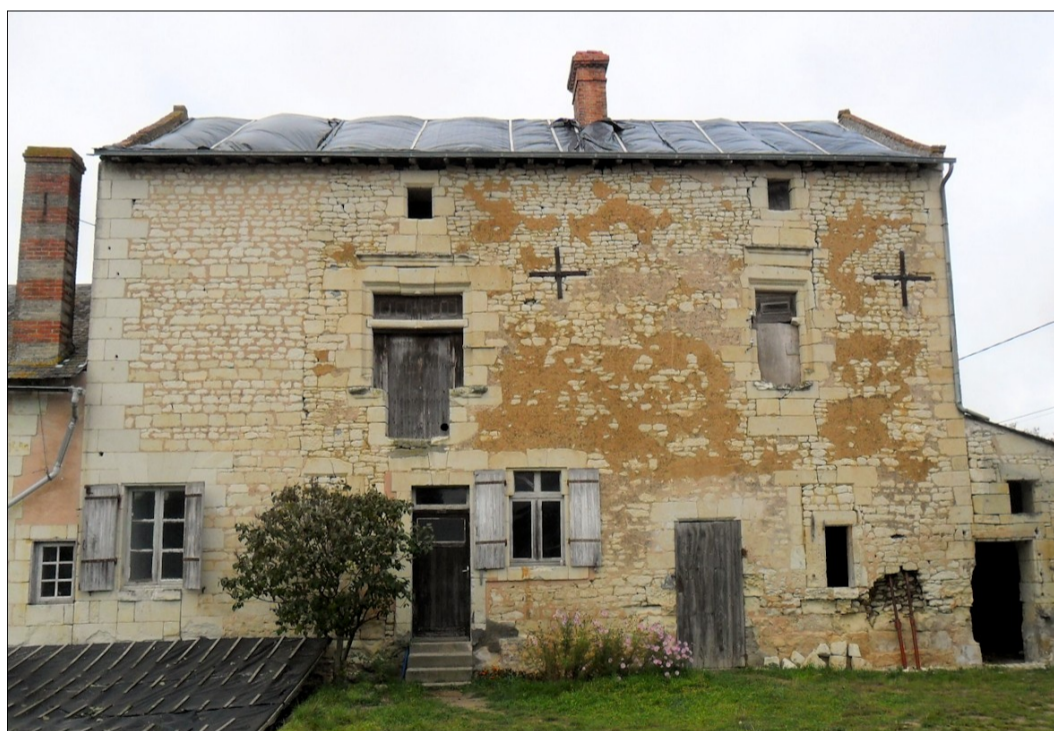
*Fig. E.1. Façade orientale avant restauration  
Photo Pascal Lapôtre*

L'étage principal de ce logis est éclairé à l'est par une croisée (A) et une demi-croisée (B) qui conservent les vantaux de leurs compartiments du haut (fig. E.1). D'après l'analyse dendrochronologique du bâtiment, ils peuvent être datés aux alentours de 1540. Bien que la préservation des clôtures soit très partielle, les ouvrages subsistants nous permettront d'établir d'intéressantes comparaisons avec les croisées sensiblement contemporaines du château de la Roche-du-Maine à Prinçay-sur-Vienne, distant de seulement soixante-dix kilomètres, et plus particulièrement sur le ferrage du recouvrement de leurs bâtis.
