BERRIE (Vienne)	Planche n°1 - Croisée A		
	A.TIERCELIN	2011	Etude n°86001

Grand-Savoie - maison de la Trinité

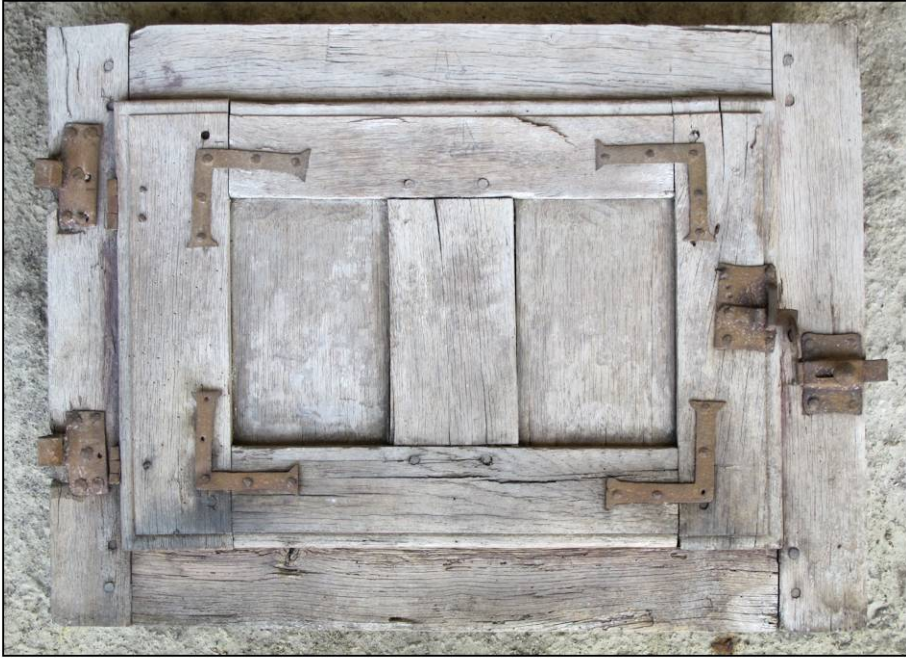
Fig. 1.1. Elévation intérieure (vantail supérieur gauche)

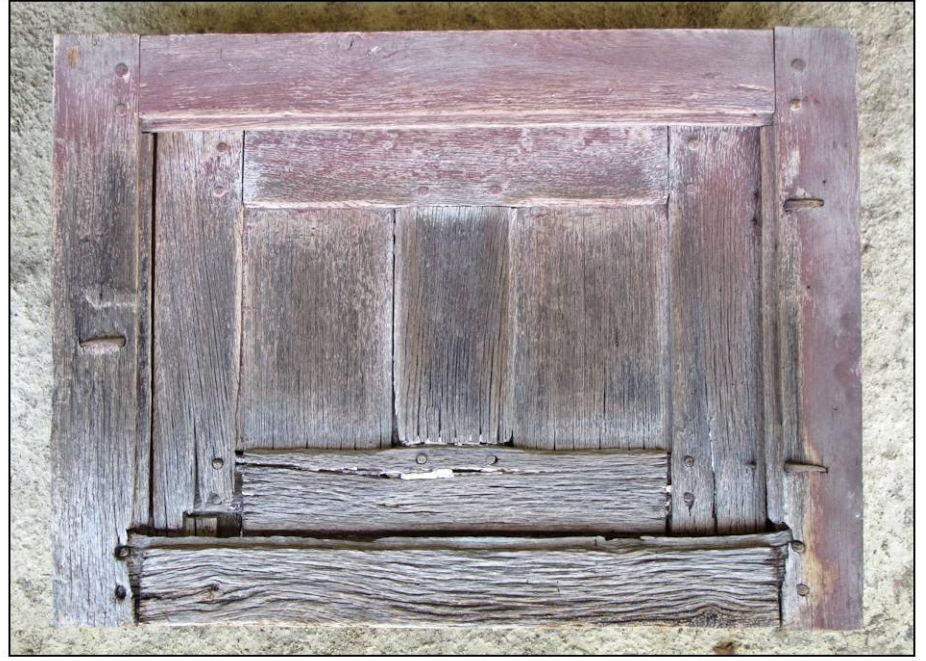
Fig. 1.2. Elévation extérieure

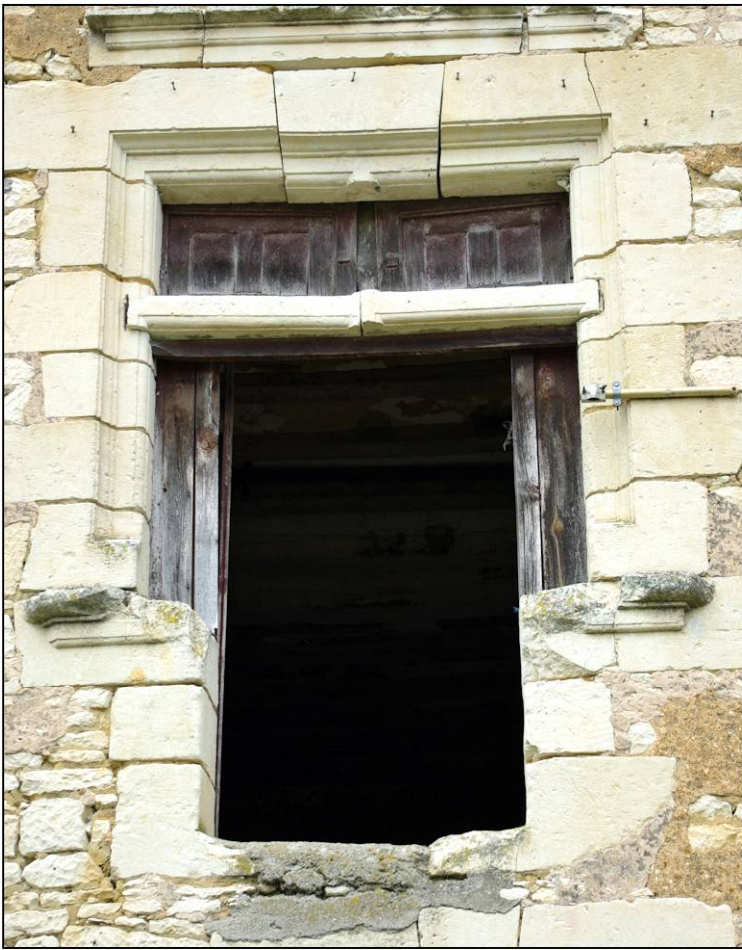
Fig. 1.3. Fenêtre

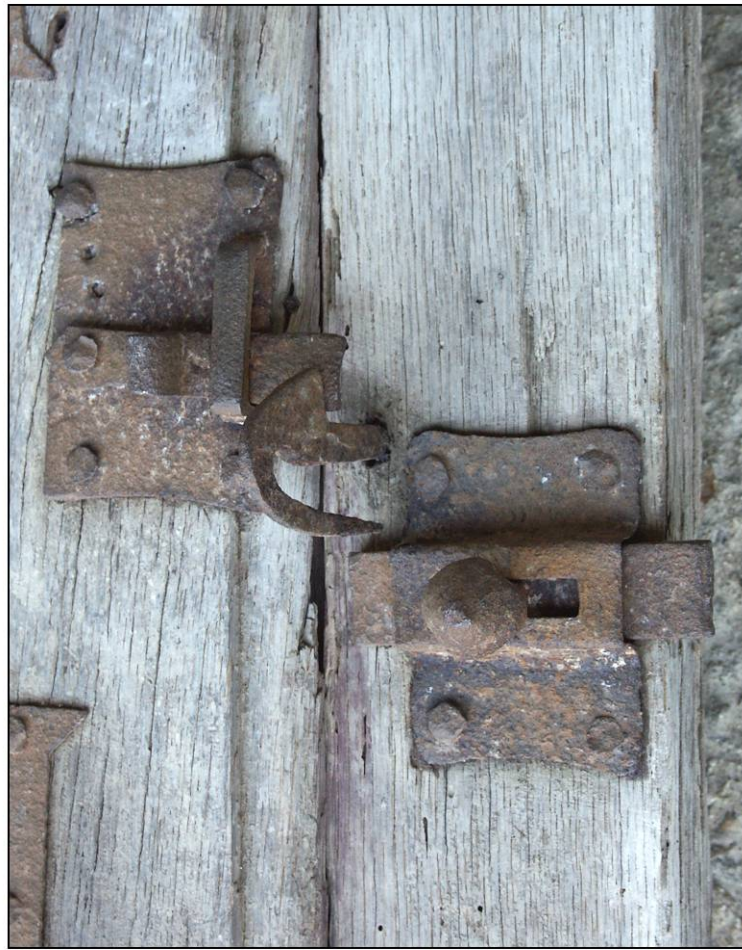
Fig. 1.4. Loquet et targette

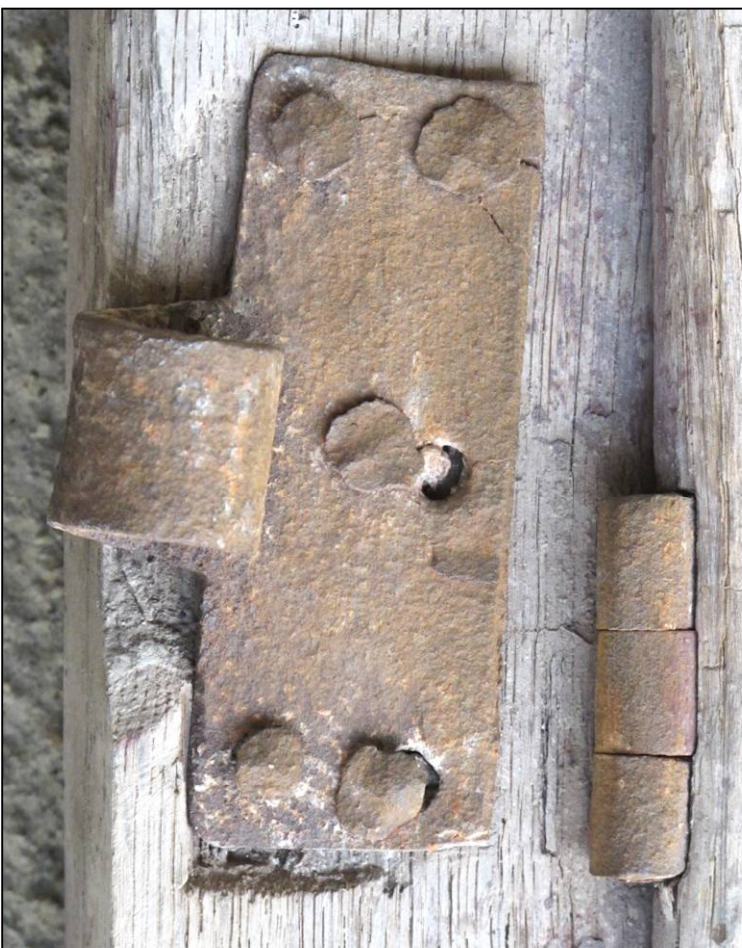
Fig. 1.5. Paumelle et fiche

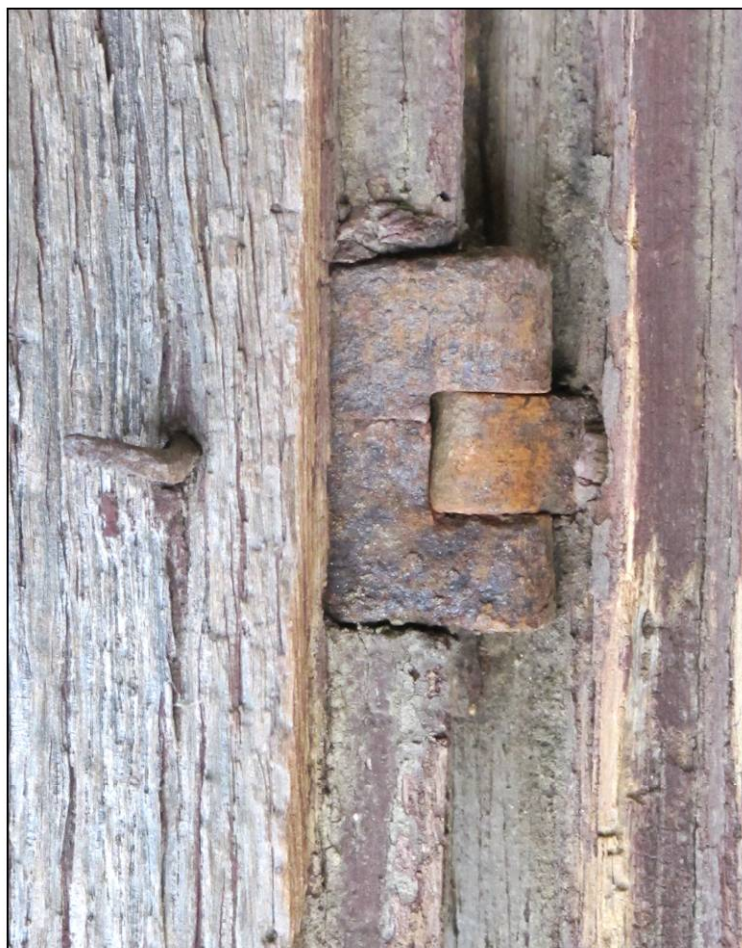
Fig. 1.6. Fiche (volet ouvert)
