BOCÉ (Maine-et-Loire)

Manoir de Valette

Châssis

Fin du XV^e siècle

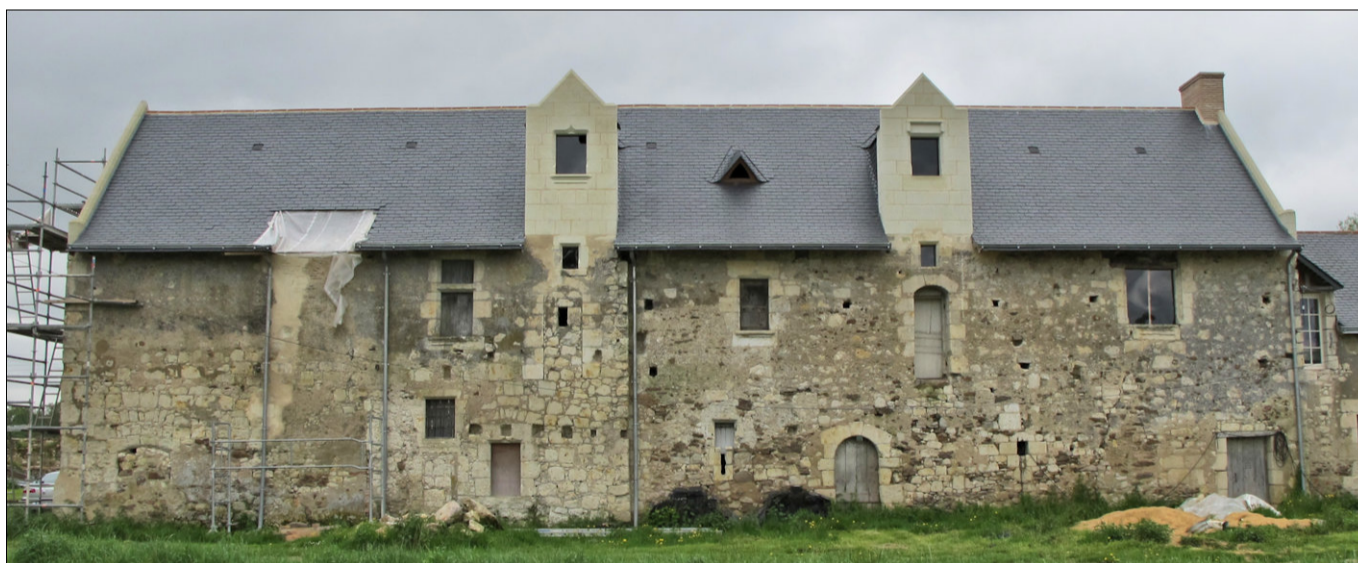
Fig. E.1. La façade nord-est en cours de restauration, en 2013. A l'étage, au centre, le châssis conservé.
