CHAMPIGNE (Maine-et-Loire)

Manoir de Charnacé

Planche n°3 - Croisée A (détails)

Etude n°49004

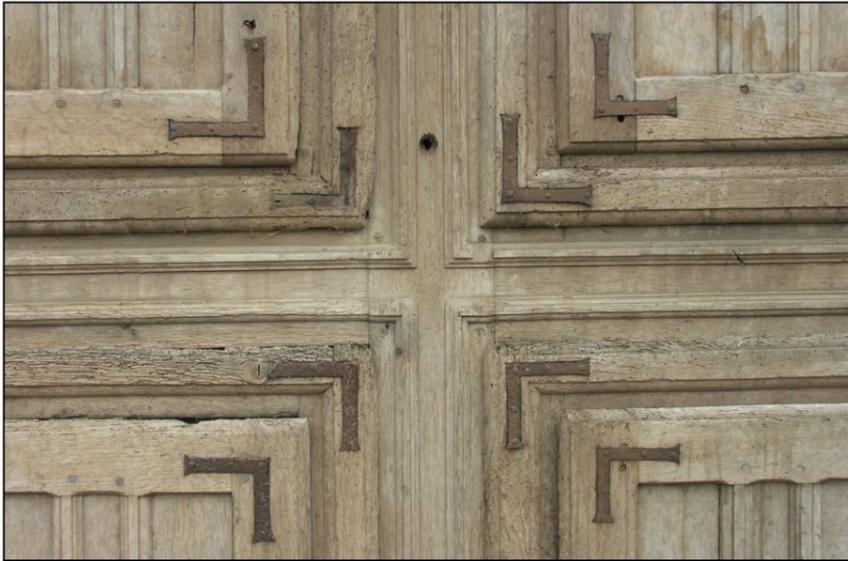
Fig. 3.1. Recouvrement des bâtis

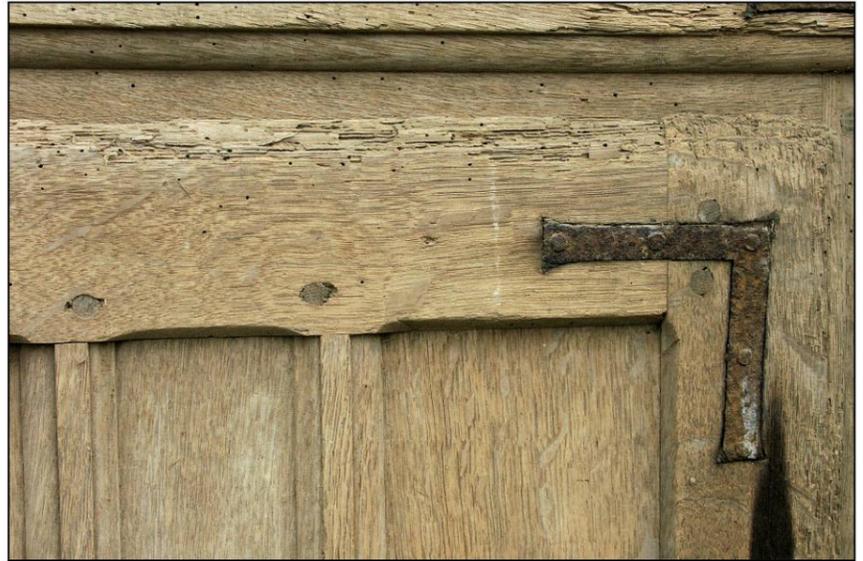
Fig. 3.2. Volet (détail)

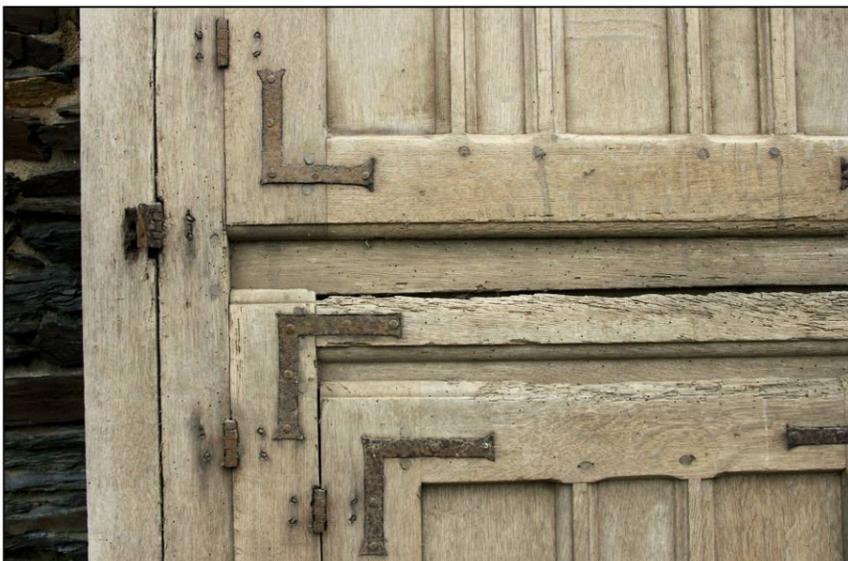
Fig. 3.3. Recouvrement des bâtis

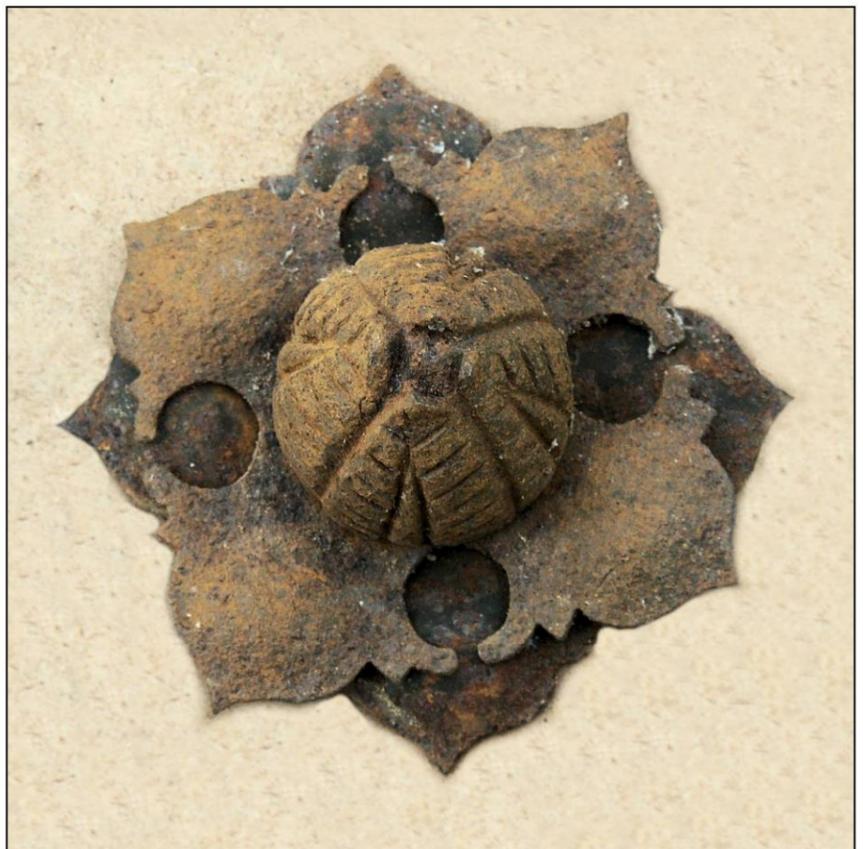
Fig. 3.4. Boulon et rosace (bâti dormant)

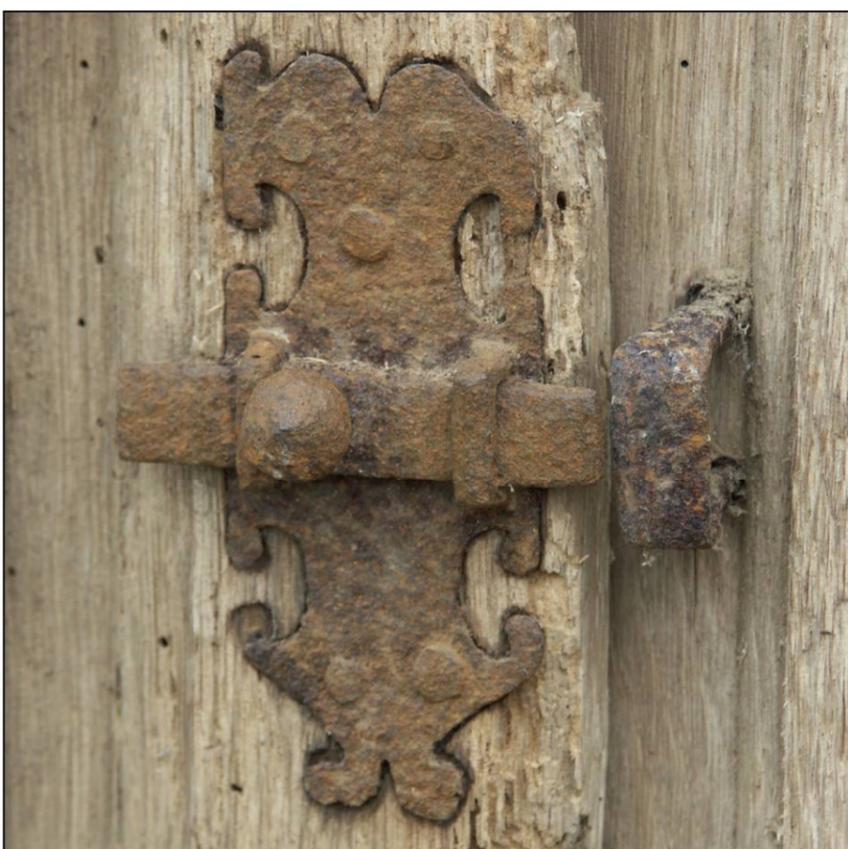
Fig. 3.5. Targette

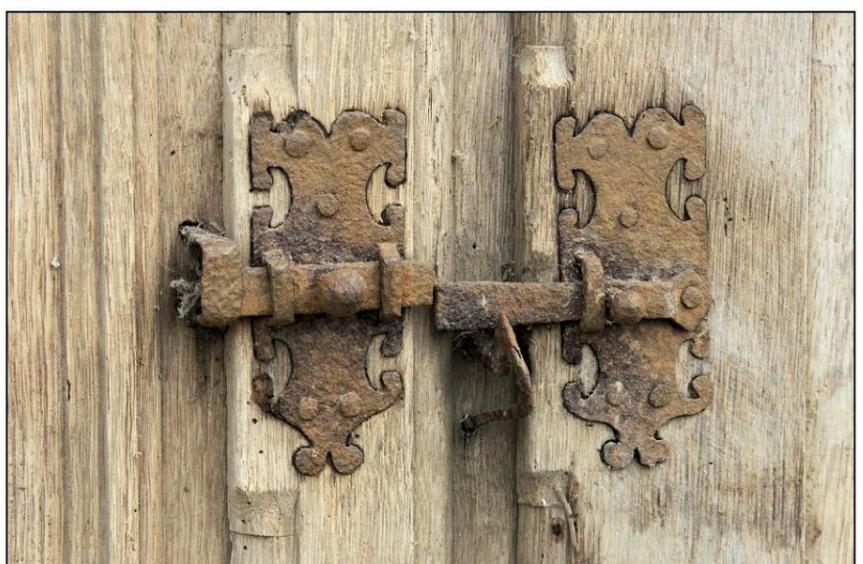
Fig. 3.6. Targette et loquet
