CHAMPIGNE (Maine-et-Loire)

Planche n°1 - Demi-croisée

Manoir de Charnacé

Etude n°49005

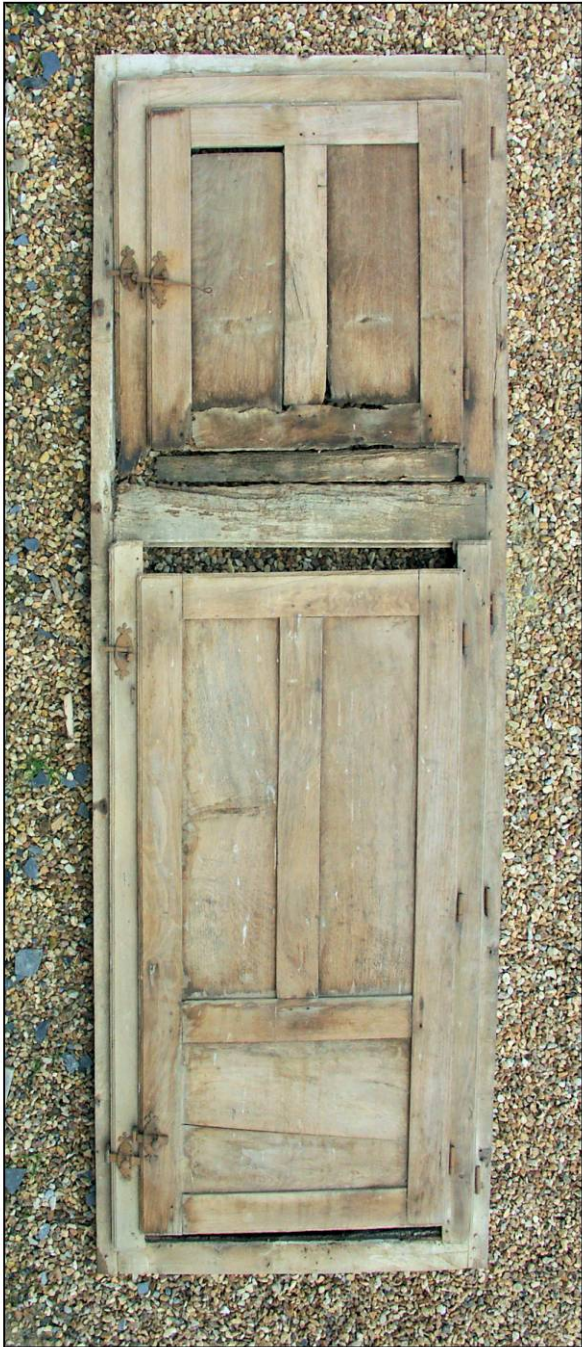
Fig. 1.1. Elévation intérieure

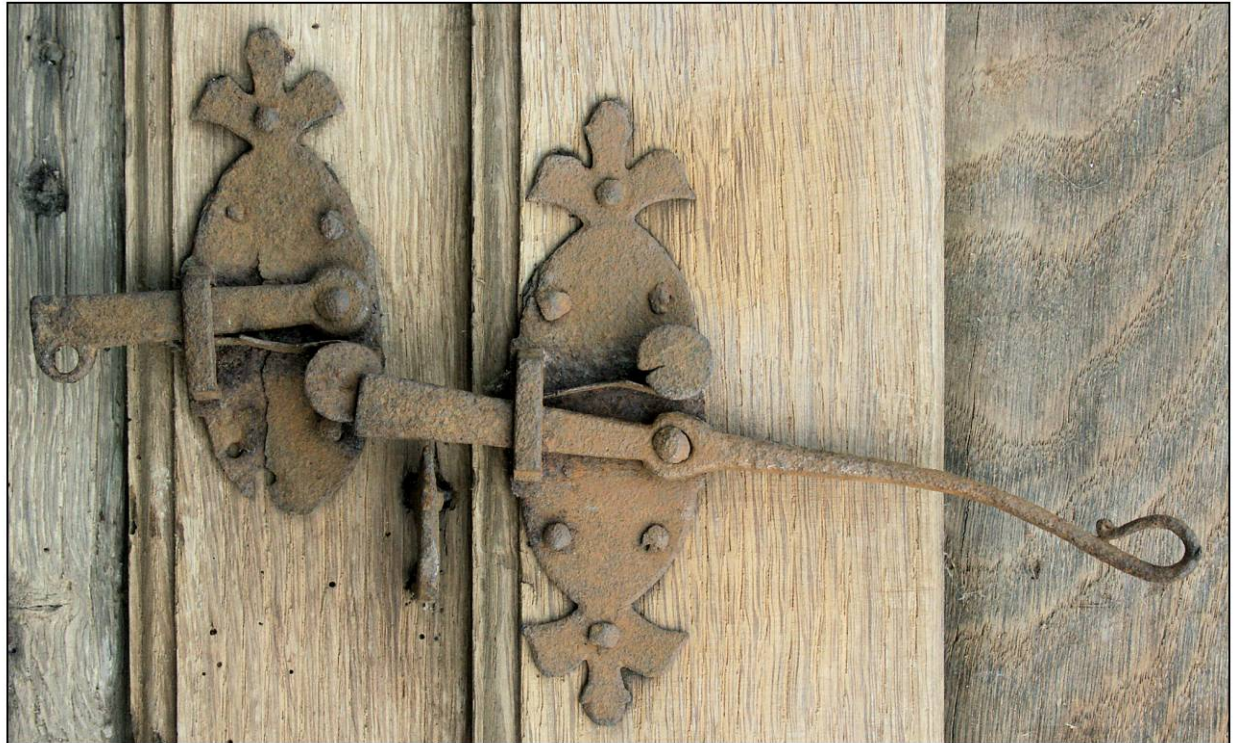
Fig. 1.2. Loquets à ressort

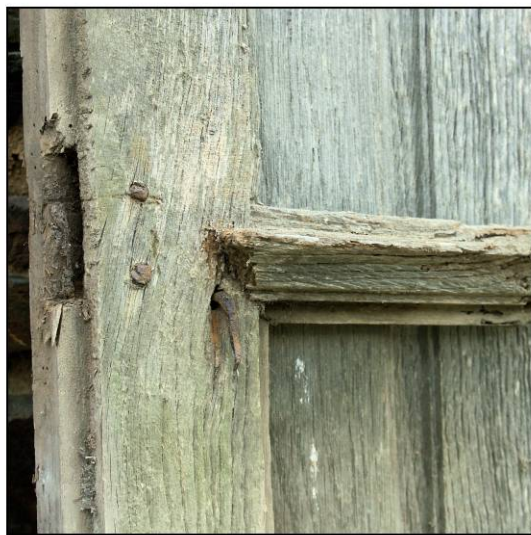
Fig. 1.3. Traverse flottée

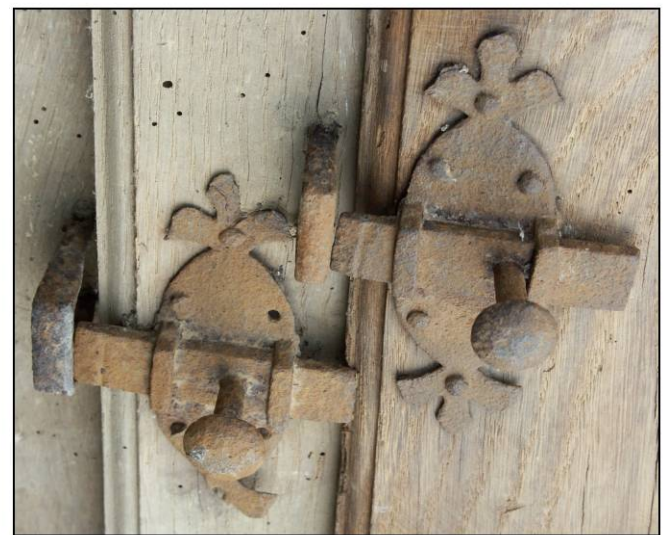
Fig. 1.4. Targettes

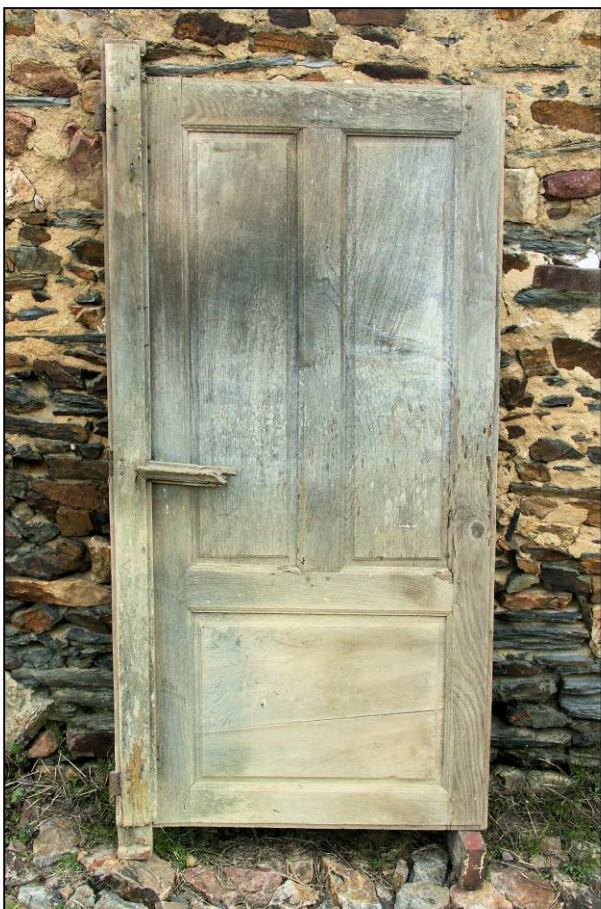
Fig. 1.5. Vantail vitré et volet inférieurs

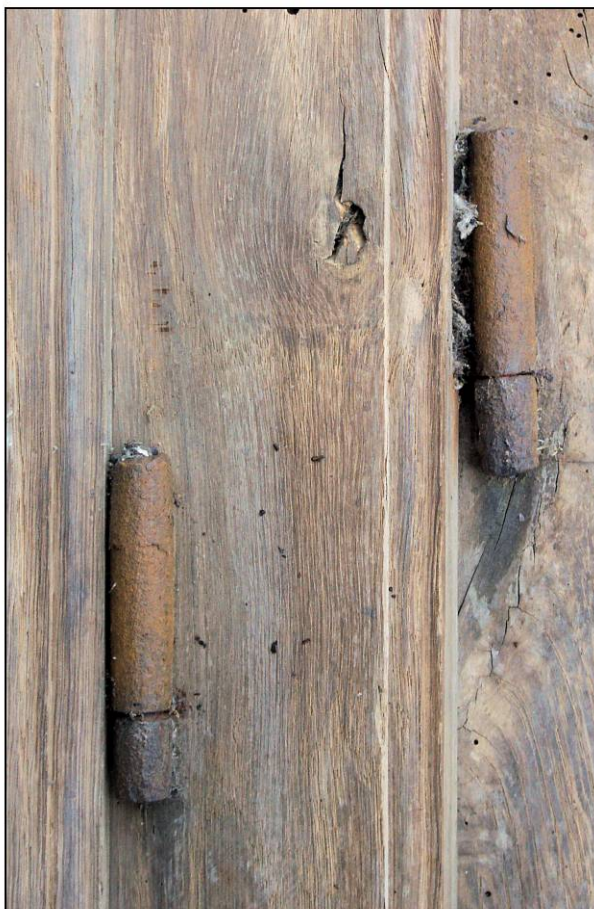
Fig. 1.6. Fiches à gond

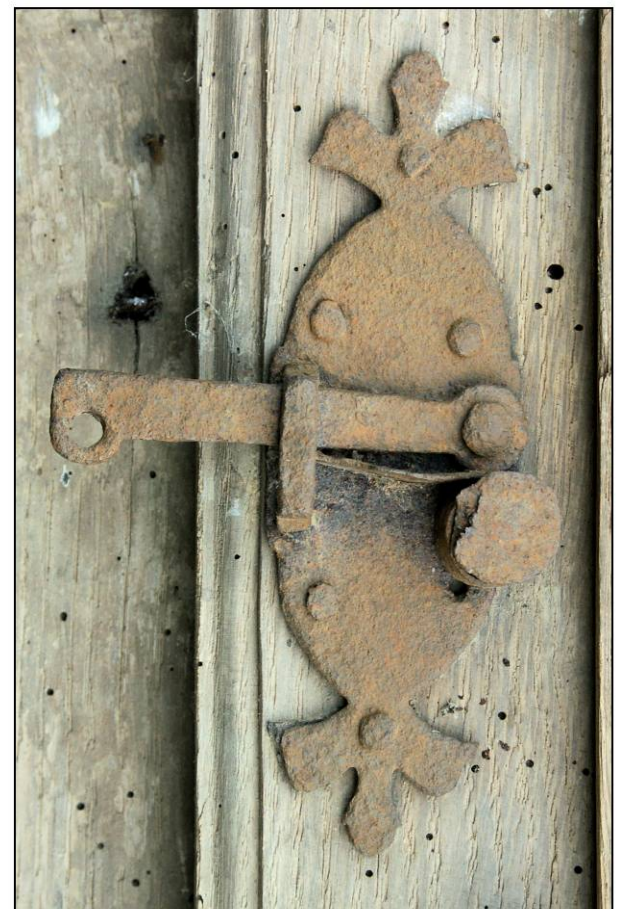
Fig. 1.7. Loquet à ressort
