Région nord de LA FLECHE (Sarthe)		Planche n°2 - Demi-croisée A	
Logis	A. TIERCELIN	2017	Etude n°72009

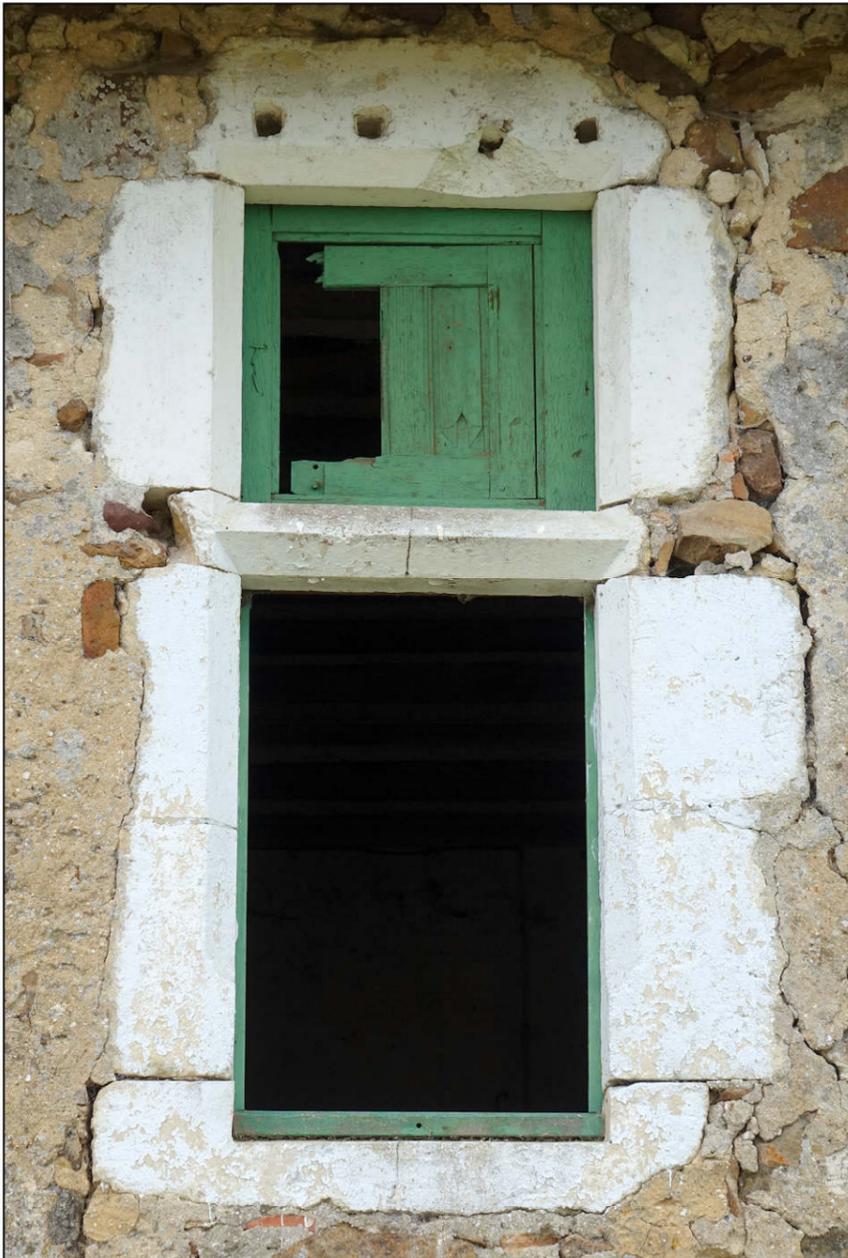
Fig. 2.1. Élévation extérieure

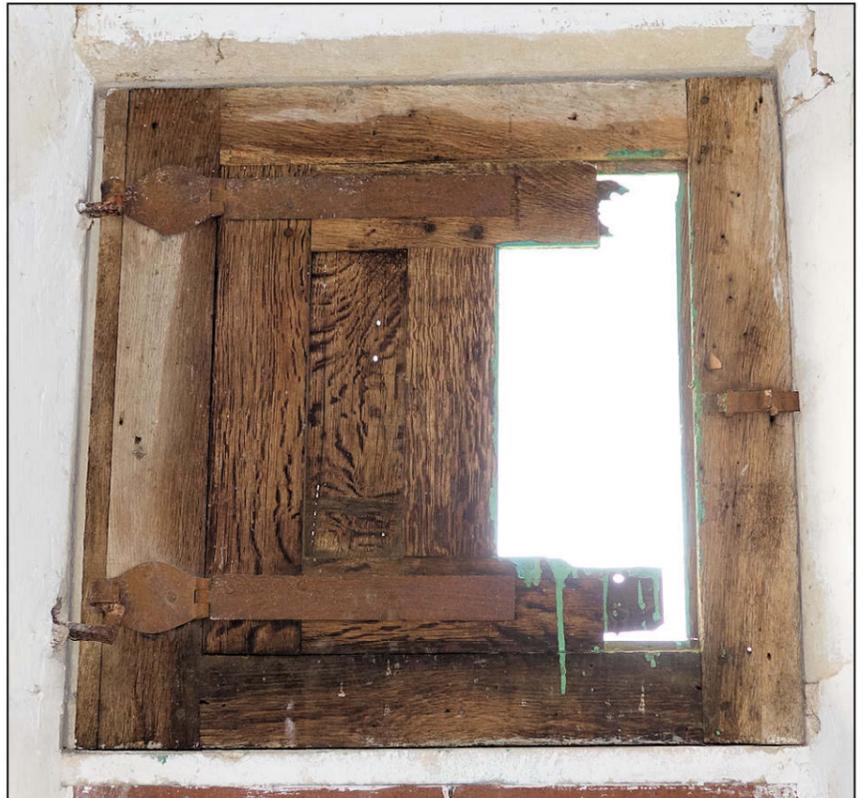
Fig. 2.4. Vantail et volet supérieurs

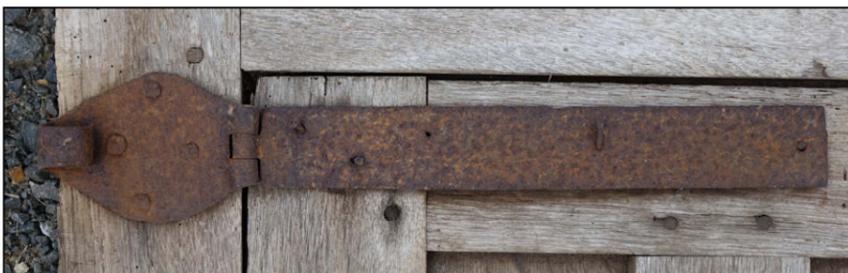
Fig. 2.2. Penture à charnière (vantail inférieur)

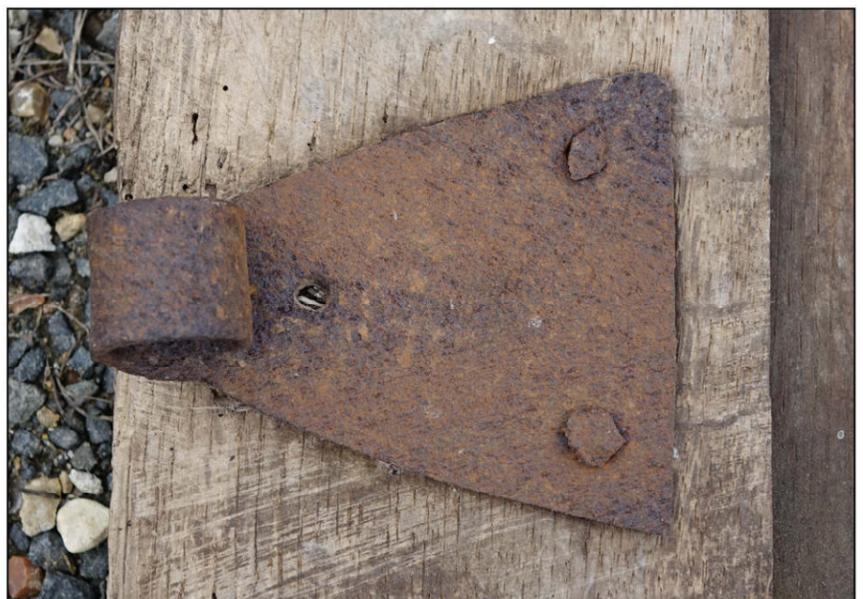
Fig. 2.5. Paumelle (vantail inférieur)

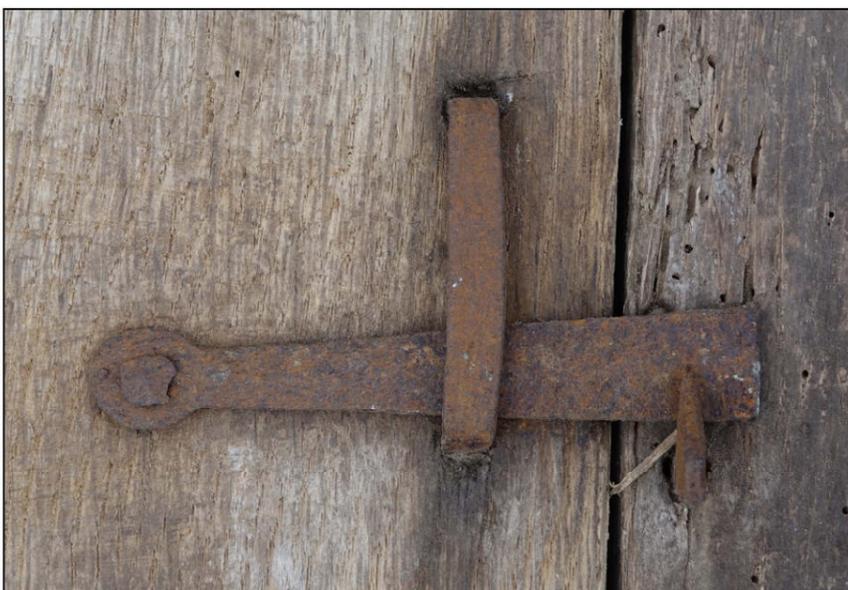
Fig. 2.3. Loquet (volet inférieur)

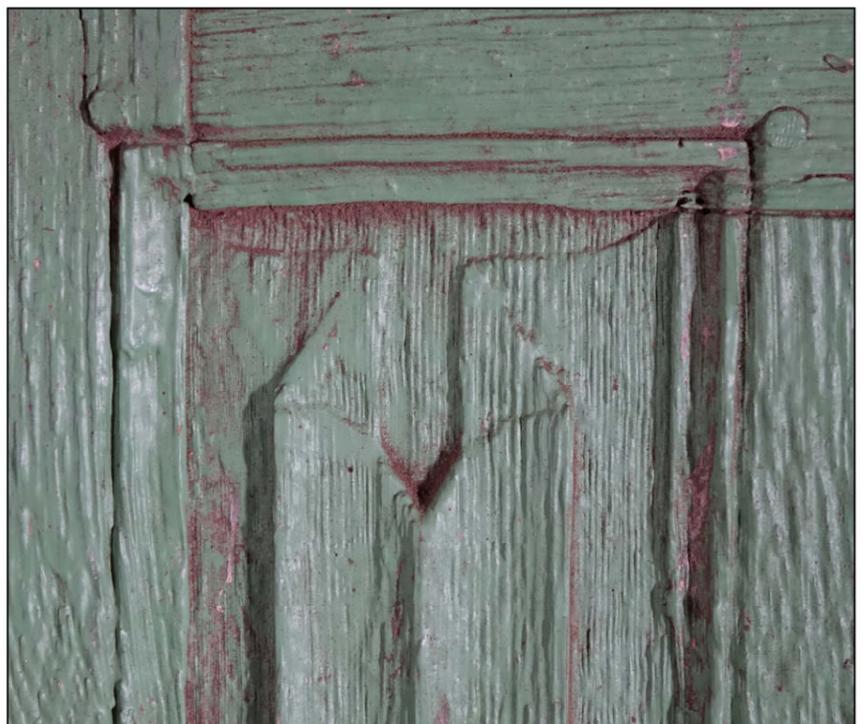
Fig. 2.6. Serviette plissée (volet inférieur)
