# LE FAOU (*Finistère*)

Maison, 21 place des Fusillés

Claire-voie

*Premier quart du XVII<sup>e</sup> siècle*

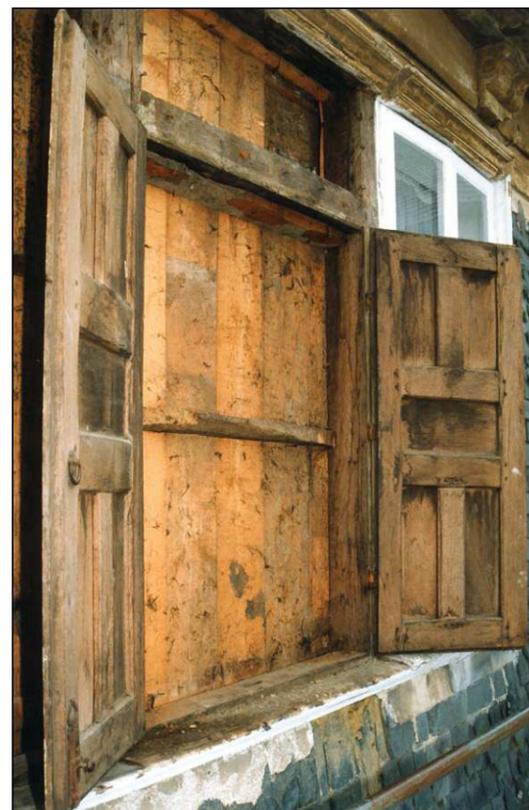
Cette claire-voie composée de cinq fenêtres a été découverte lors de la réfection, en 1998, du bardage d'ardoises recouvrant tout le second niveau. Miraculeusement sauvegardés grâce à leur réemploi comme support des matériaux de couverture, de beaux volets de bois ont alors été mis au jour. Seul le parement extérieur de leurs panneaux à table saillante avait été bûché pour en égaliser la surface et disposer les ardoises. Il s'agit d'un exemple rare de fenêtres d'un édifice urbain à pan-de-bois datable du premier quart du XVII<sup>e</sup> siècle. Leurs dispositions initiales, malgré les remaniements, ont pu être rétablies pour l'essentiel.

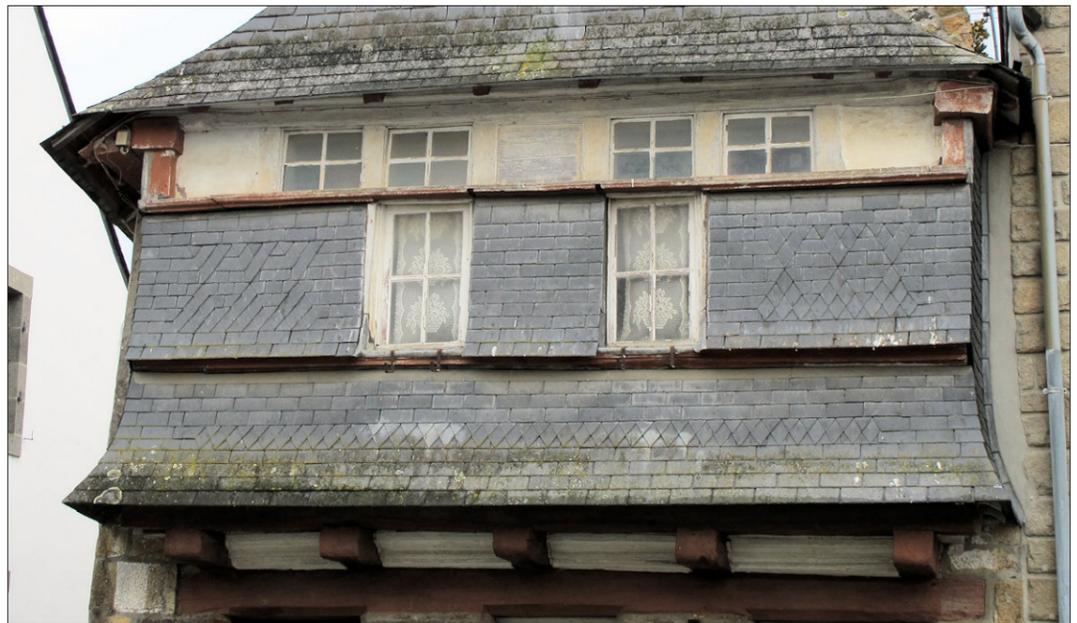
Fig. E.1. Maison, place des Fusillés

Les cinq compartiments centraux des travées 3 / 4 / 5 / 6 / 7 (travées de fenêtres) étaient encadrés par une moulure de forte section. La corniche, qui court aujourd'hui sur la sablière, était donc placée au niveau des traverses intermédiaires qui séparent les compartiments vitrés des compartiments à volets. L'aboutage des moulures verticales d'encadrement, dans une essence de bois différente, et des traces de peinture délimitant ces cinq compartiments le montrent aisément (fig. 1.2 et 3.1). Une maison voisine, où peut être observée la même disposition, confirme également la modification (fig. E.1).

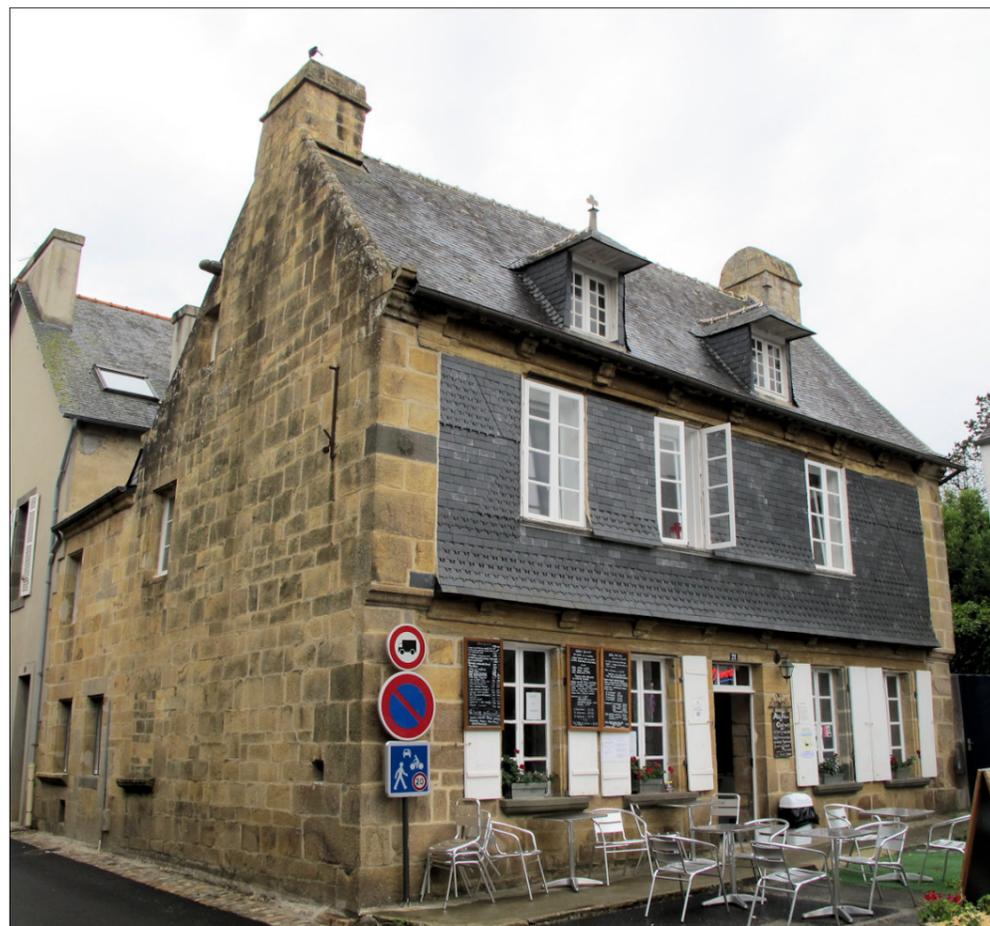
Fig. E.2. La maison après restauration

Cette dernière phase évolutive correspond à l'aspect d'aujourd'hui : trois fenêtres dissymétriques éclairent l'étage, le reste de la façade étant revêtu.
