# MEZIDON-CANON (*Calvados*)

## Château de Canon

### Croisées

*Début des années 1730 et modifications  
à la fin des années 1770*

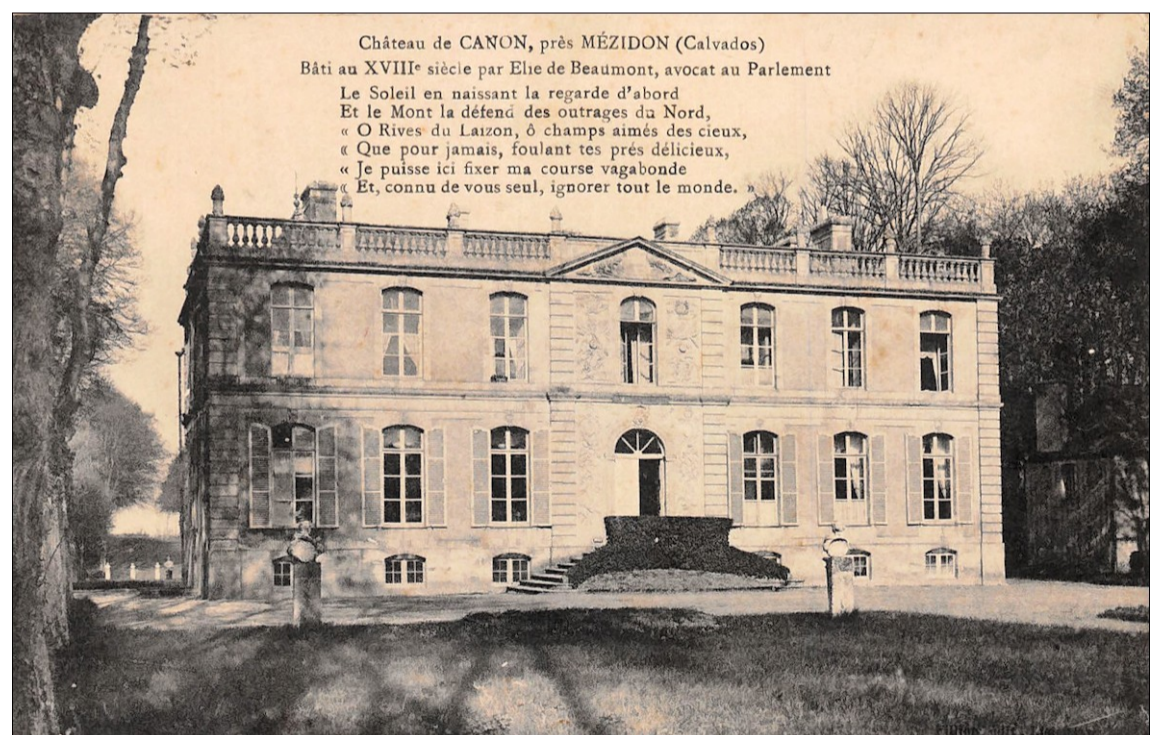
Fig. E.1. Château de Canon au début du XIXe siècle (façade ouest)  
Carte postale Fillion à Lisieux

On doit la construction du château au sieur de la Rocque, Receveur des Tailles de Valognes, qui acquiert la propriété en 1727 à Robert de Béranger, protestant, parti se réfugier en Angleterre. Le château est alors constitué d'un sous-sol et d'un rez-de-chaussée couvert par un comble à la Mansart. En 1760, Jean-Baptiste Elie de Beaumont, avocat au Parlement de Paris, épouse Anne-Louise Morin du Mesnil, petite nièce de Robert de Béranger et seule héritière de cette famille. Très vite, les irrégularités de la vente de 1727 incitent l'avocat à réclamer l'héritage de son épouse. Après un procès de quatre années, il obtient en 1768 l'annulation de la vente moyennant le versement d'un important dédommagement. A partir de cette date et jusqu'à sa mort en 1786, Elie de Beaumont y fera de nombreux travaux. On lui doit notamment la surélévation du château qui masque le comble brisé conservé dont le terrasson se situe à l'arrière des impostes des croisées (fig. 6.4 et 6.5), ainsi que la belle ornementation des façades.

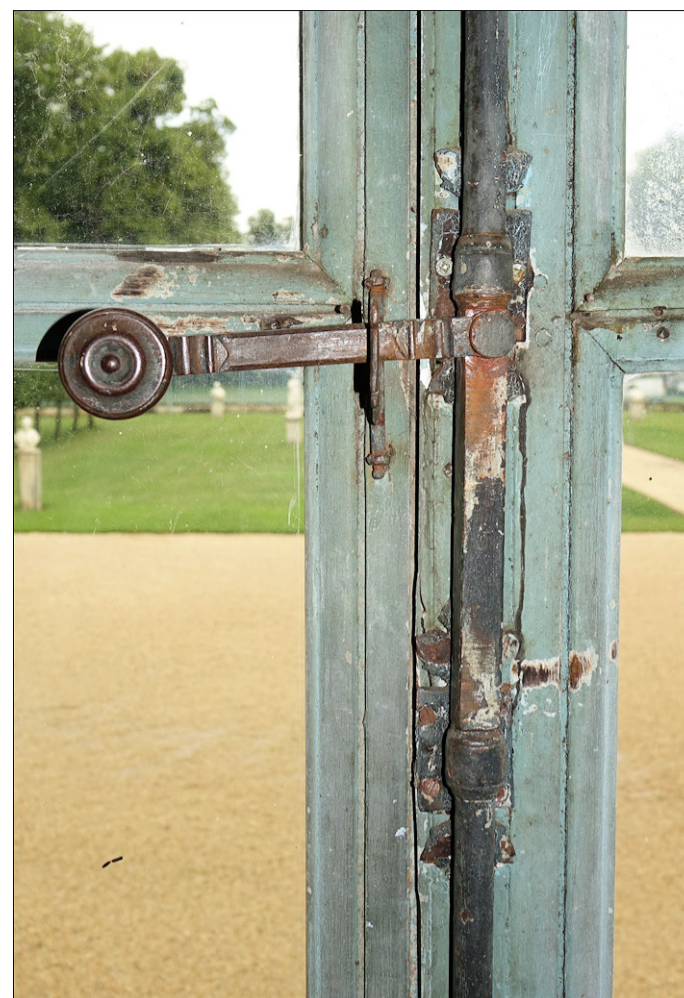
Fig. E.2. Croisée en arc surbaissé

Ces grandes croisées avec imposte occupent l'ensemble du rez-de-chaussée, hormis le grand salon aux croisées en plein-cintre. Elles conservent de la première campagne de travaux uniquement leurs volets et leur espagnolette, leur dormant et leurs vantaux vitrés ayant été refaits entièrement. Leurs volets ont toutefois été légèrement réduits en largeur pour les ferrer avec des fiches à chapelet à sept nœuds qui ont permis leur articulation et celle des vantaux vitrés sur un même axe (fig. 5.1). Il a donc été nécessaire de refaire les bâtis dormants sans feuillure intérieure pour que les volets fonctionnent dans cette configuration. Il est particulièrement intéressant de noter que les espagnolettes adoptent déjà un système permettant de maintenir les volets au droit de l'imposte et nommé moufle<sup>6</sup> dans les archives du château (fig. 5.6). La moufle permet d'articuler une petite tringle sur laquelle est fixé un panneton pour assurer une meilleure fermeture des volets au droit de l'imposte (fig. 5.1). Afin d'aligner la poignée d'espagnolette sur un petit-bois des grands carreaux (fig. E.2, ci-contre), l'espagnolette a été modifiée et remontée d'une quinzaine de centimètres. On aperçoit sur la figure 5.1 les entailles des anciens emplacements des trois niveaux de contre-pannetons et d'agrafes sur les volets (fig E.3 ci-dessous).
