# MONCEAUX-AU-PERCHE (Orne)

## Manoir de Pontgirard

### Châssis

*Début du XVIII<sup>e</sup> siècle*

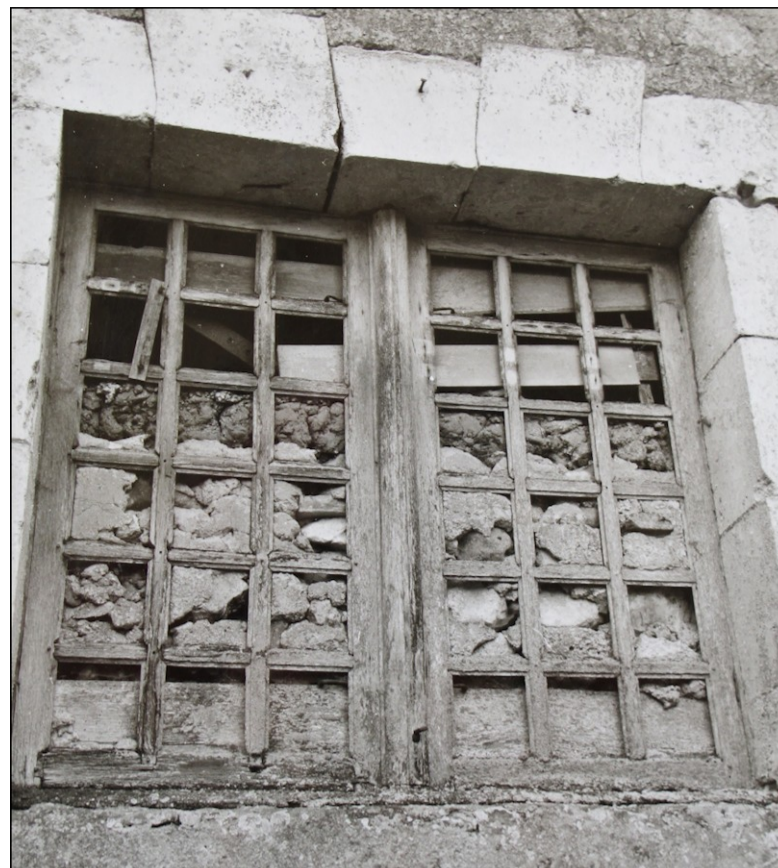
Le manoir de Pontgirard conservait dans les années 1970 un châssis qui témoignait d'une importante campagne de travaux de rénovation que l'on peut situer au début du XVIII<sup>e</sup> siècle. Si seulement deux photos anciennes permettent de connaître son aspect général, un autre vestige réemployé dans une propriété voisine nous en donne heureusement une image plus précise. La conception de ce châssis adopte une technique adoptée dans les dernières décennies du XVII<sup>e</sup> siècle où le recouvrement des vantaux vitrés est abandonné au profit de leur encastrement dans le bâti dormant. Nous nous intéresserons toutefois plus particulièrement à ses petits-bois dont la conservation pour cette époque demeure rare et qui montrent ici une conception originale.

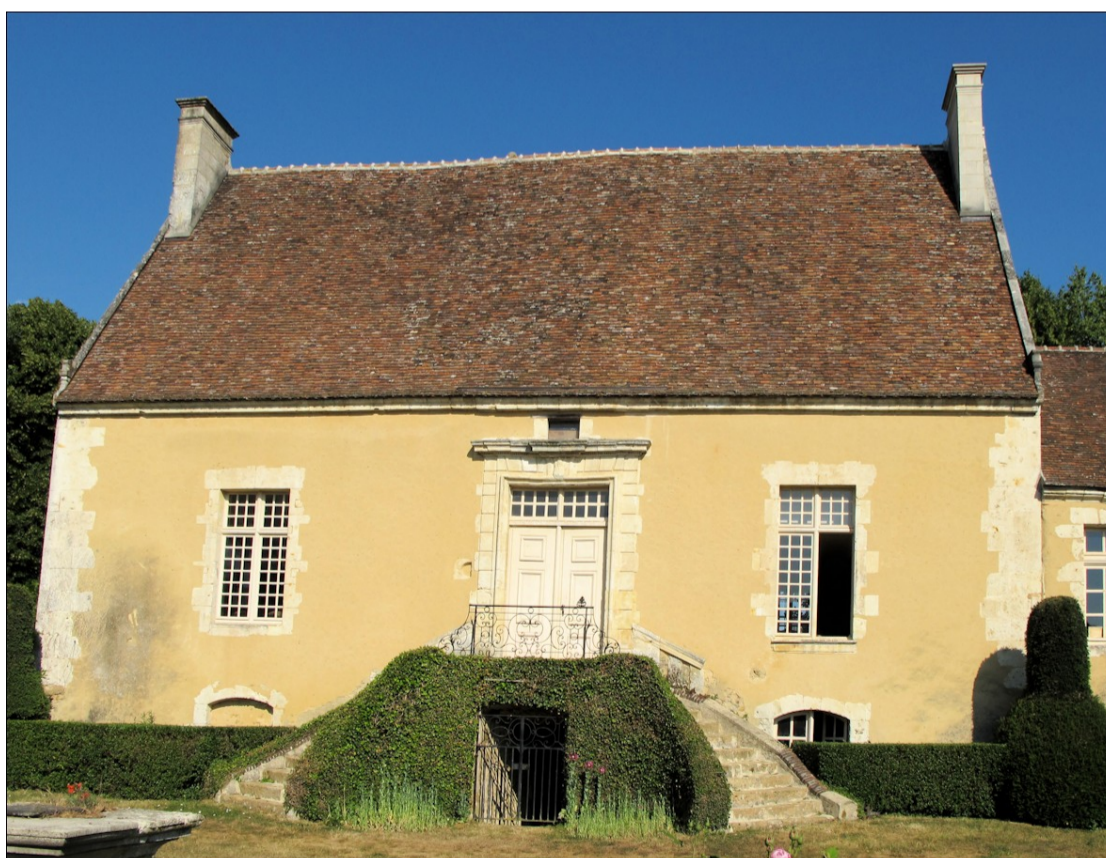
*Fig. E.1. Façade orientale*

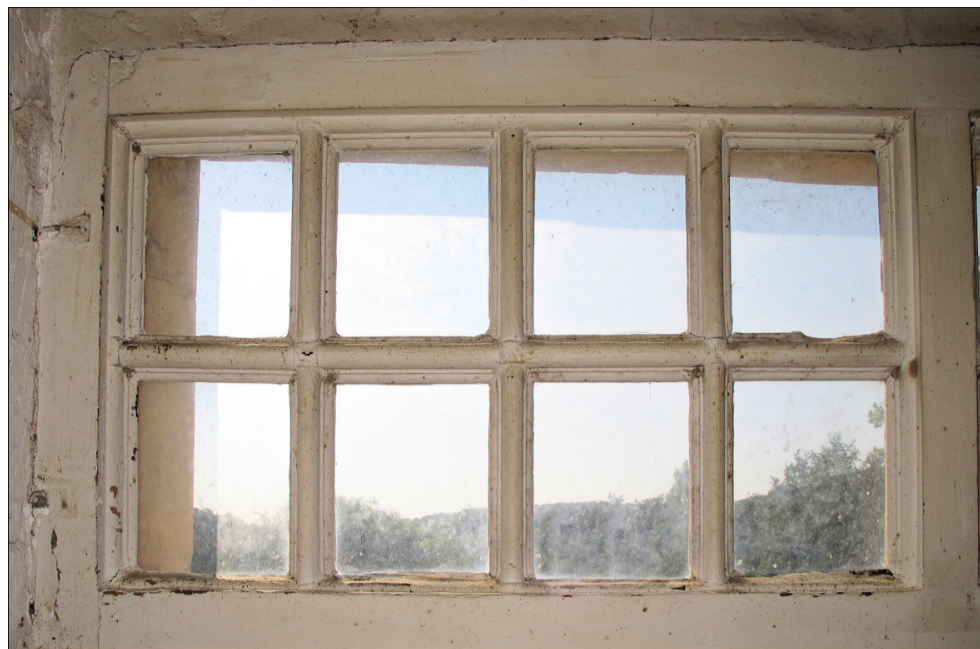
Fig. E.1. Châssis d'imposte de la porte orientale
