# NÉONS-SUR-CREUSE (*Indre*)

## La Bonnelière

### Châssis

*Troisième quart du XVI<sup>e</sup> siècle*

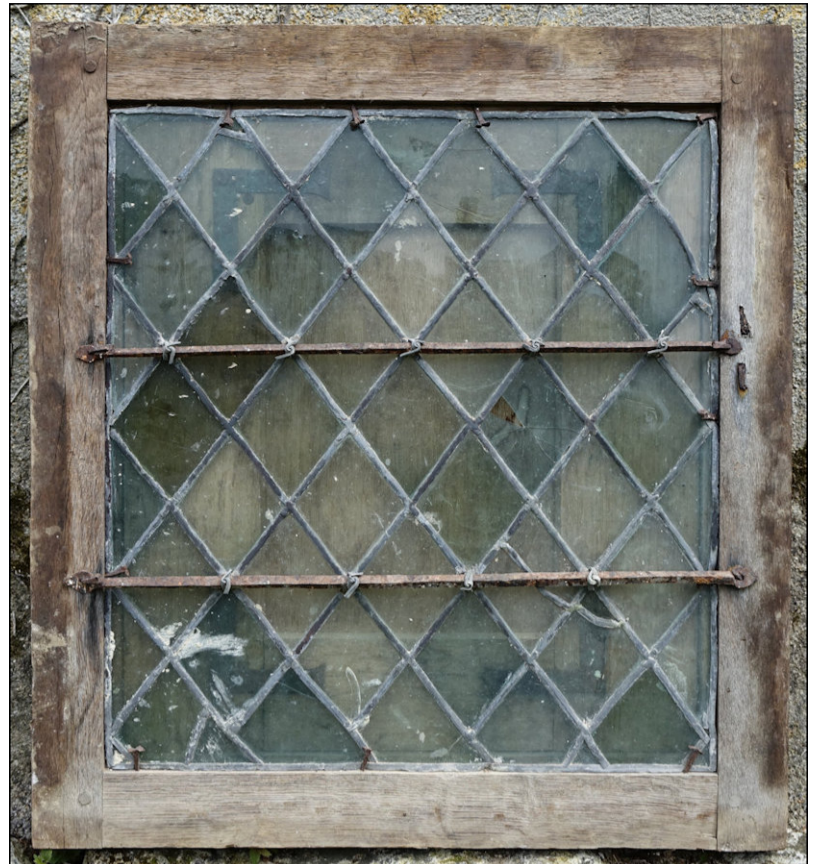
Ce petit châssis emmuré durant peut-être plusieurs siècles est de fait exceptionnellement bien conservé. Il a été mis au jour il y a seulement une dizaine d'années. Malgré sa modestie, ce témoin est de première importance, principalement pour l'étude d'une rare vitrerie mise en plomb. Au-delà, il présente également un type de montage de son volet sur le vantail vitré qui perpétue une tradition médiévale, mais qui s'estompe à partir du milieu du XVI<sup>e</sup> siècle pour céder la place aux bâtis à recouvrement. Sa serrurerie n'est pas moins intéressante et nous pourrions la rapprocher de plusieurs exemples du XVI<sup>e</sup> siècle montrant l'influence de la Renaissance.

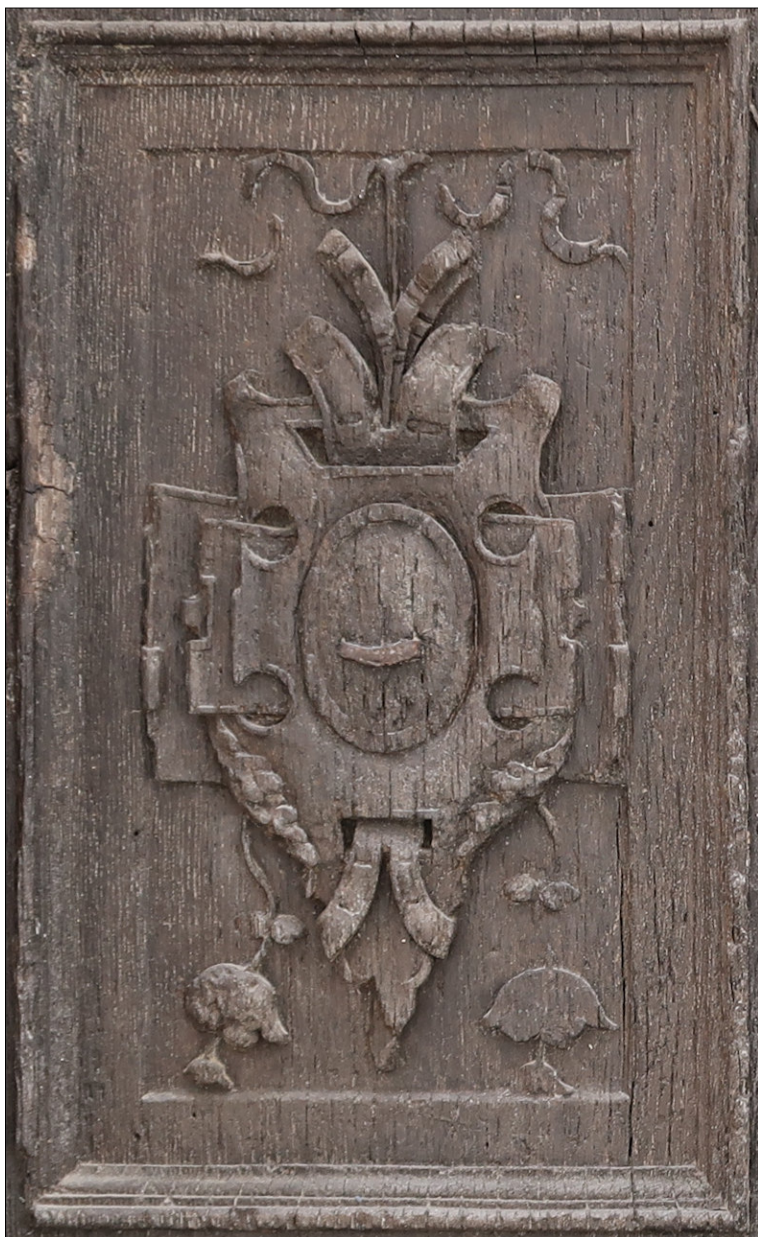
Fig. E.3. Hôtel Phélypeaux à Blois  
Détail de la porte d'entrée  
Fin du XVI<sup>e</sup> siècle  
(photo A. Tiercelin)

Les platines de ces targettes prennent la forme d'un écu dont la source provient des premières œuvres de la Renaissance en France. On en voit un exemple des plus précoces sur le tombeau des enfants de Charles VIII à la cathédrale de Tours réalisé au début du XVI<sup>e</sup> siècle (Fig. E.1). Cet écu aux bords découpés sera assimilé par tous les édifices de la Renaissance en Val-de-Loire. Il évoluera au XVI<sup>e</sup> siècle vers des formes plus tourmentées inspirées de la mode des cuirs découpés (fig. E.3). A quel moment est-il introduit dans la serrurerie ? Le Centre de recherches sur les monuments historiques (ministère de la Culture) en a relevé plusieurs exemples (fig. E.2) au château de Sancé à Saint-Martin d'Arcé (Maine-et-Loire, près de Baugé), à la ferme de Nolongues à Jouarre (Seine-et-Marne, à soixante kilomètres au nord-est de Fontainebleau) et au château de Launay de Gennes à Dénézé-sous-le-Lude (Maine-et-Loire, près de Baugé). Le manoir de Valaubin à Ruillé-en-Champagne (Sarthe) en conserve également un bel exemple. A l'évidence, la serrurerie a accompagné très tôt les grands décors sculptés dans les édifices de la Renaissance, mais d'après les ouvrages qui nous sont parvenus, on peut penser que le premier tiers du XVI<sup>e</sup> siècle est resté majoritairement fidèle à la tradition médiévale en conservant des formes quadrangulaires découpées et ajourées (voir, entre autres, nos études du manoir de Couesme à Ancinnes, de l'ancien prieuré de Daumeray, du château de Bois Orcan à Noyal-sur-Vilaine ou du manoir de Brigemont à Rémalard). On notera sur les exemples 3, 5 et 7 la persistance de la forme classique introduite à Tours dès le début du XVI<sup>e</sup> siècle.

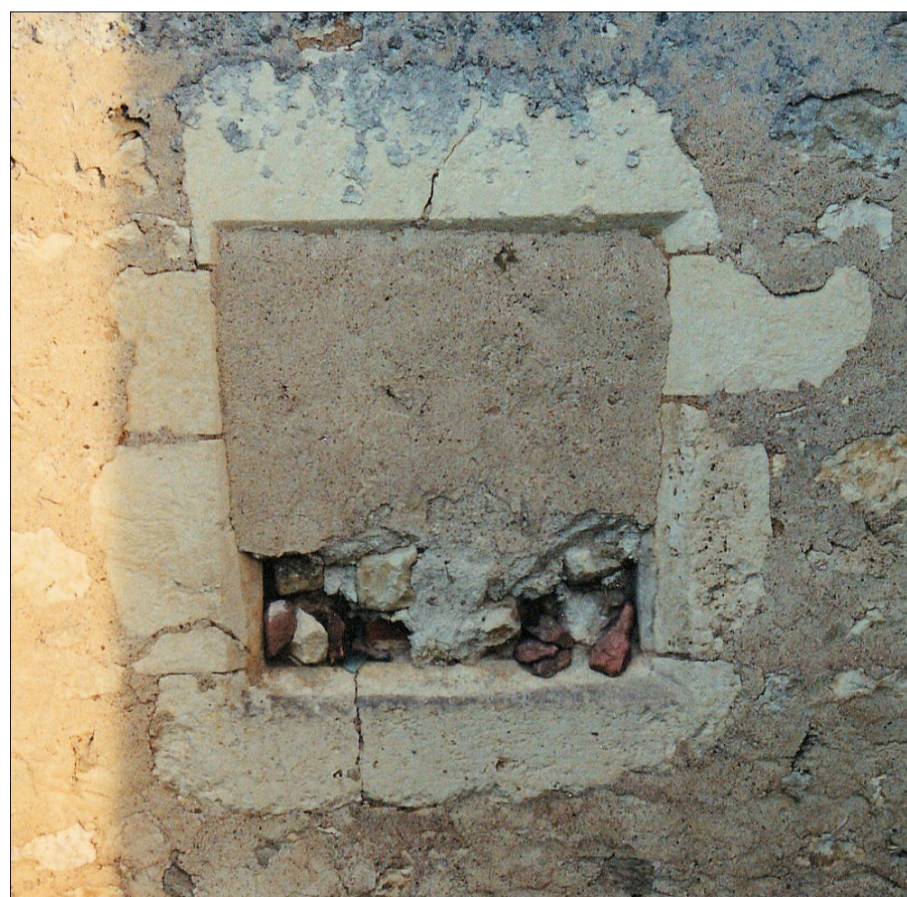
Fig. E.4. La Bonnelière. La fenêtre murée.

Les recherches antérieures menées sur l'édifice ne permettent pas de dater précisément la maison forte de la Bonnelière. Elles la datent des XVe - XVIe siècles et voient un profond remaniement pour la fortifier à la hâte durant les conflits des guerres de Religion. C'est à cette époque que la petite fenêtre aurait été murée (fig. E.4)<sup>8</sup>. Elle a été bouchée depuis l'intérieur, en maçonnant des moellons et deux pierres horizontales entre les trois barreaux qui la protégeaient. Ces pierres, qui présentaient chacune une dépression conique, étaient évidemment destinées à une bouche à feu, mais on ne peut préciser s'il s'agissait d'éléments réemployés ou inutilisés<sup>9</sup>. Enfin, un espace vide a été laissé contre la vitrerie et le châssis refermé pour terminer le bouchement en moellons.

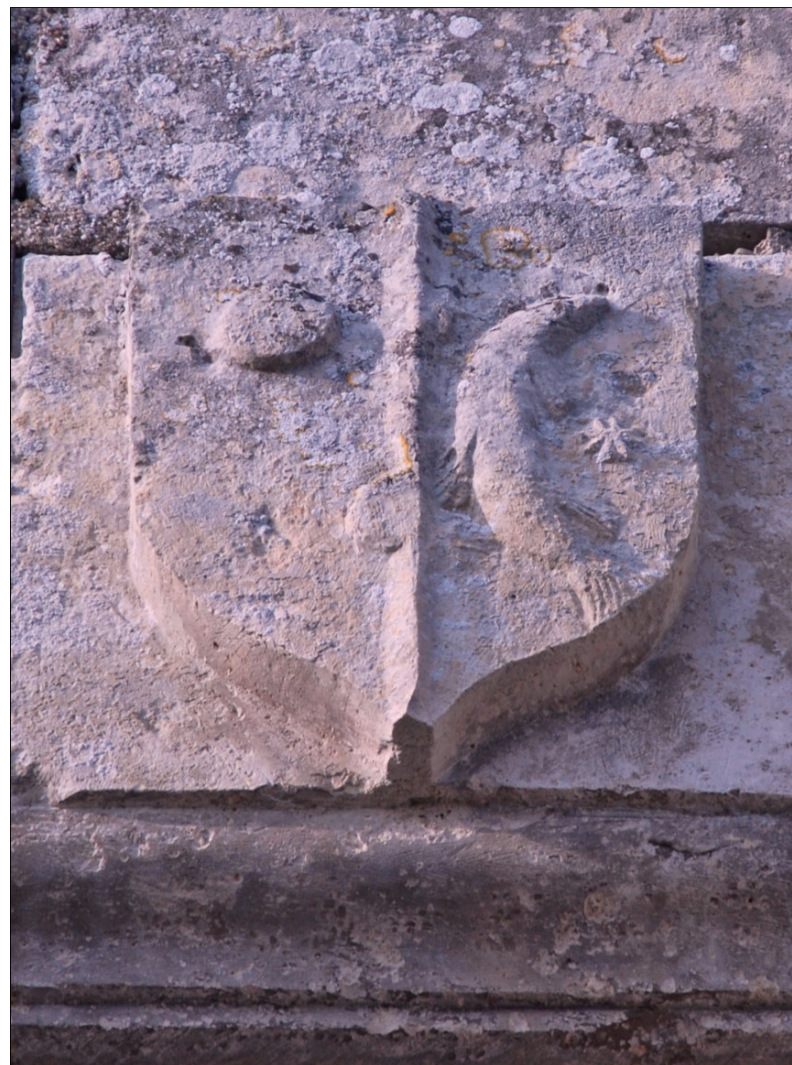
Fig. E.5. La Bonnelière. L'écu parti de la lucarne bretèche aux armes des de Grailly et Berland

Nous avons quelques indications sur la Bonnelière au XVIe siècle qui nous permettent de mieux comprendre le bâtiment qui se présente à nous aujourd'hui. Avant le milieu de ce siècle, elle appartenait aux Berland de Jeu, place d'une maison forte dominant la Gartempe, face à Vicq<sup>11</sup>. Leur blason d'azur à deux merlans d'argent, le champ semé d'étoiles d'or, figure associé à une autre famille sur l'écu parti de la lucarne bretèche (fig. E.5). Vers 1560, la propriété passa aux mains des de Grailly par le mariage de Catherine Berland avec François de Grailly, fils puîné de René de Grailly et de Bertrande de Chargé. Il était gendarme de la compagnie de Nicolas d'Anjou. Il fonda la branche de La Resrie, mais son père était de celle des Certeaux qui portait d'argent à trois tourteaux de gueules, armes que l'on retrouve à gauche de

L'installation de la lucarne bretèche ne peut qu'être postérieure au mariage de Catherine Berland avec François de Grailly vers 1560. Son dessin avec son haut gâble perpétue des formes médiévales que l'on n'observe plus depuis longtemps ailleurs, tout comme une cheminée conservée dans le logis. Ce dernier est par contre ordonnancer selon une parfaite symétrie dans la disposition de ses corps, de ses ouvertures et de ses orifices de tir qui se démarque de cette tradition. L'ensemble paraît cohérent et pourrait avoir été construit, ou reconstruit en grande partie sur une base plus ancienne, avec son système de défense autour des années 1560 qui marquent le début des guerres de Religion. François de Grailly est sans doute également l'auteur des deux orifices de tir ajoutés au rez-de-chaussée de la tour d'escalier et du murage des petites fenêtres pour renforcer la défense du premier niveau quelques temps après.
