NOUAILLÉ-MAUPERTUIS (*Vienne*)

Maison, 6 rue du Querreux

Châssis

Premier quart du XVI^e siècle

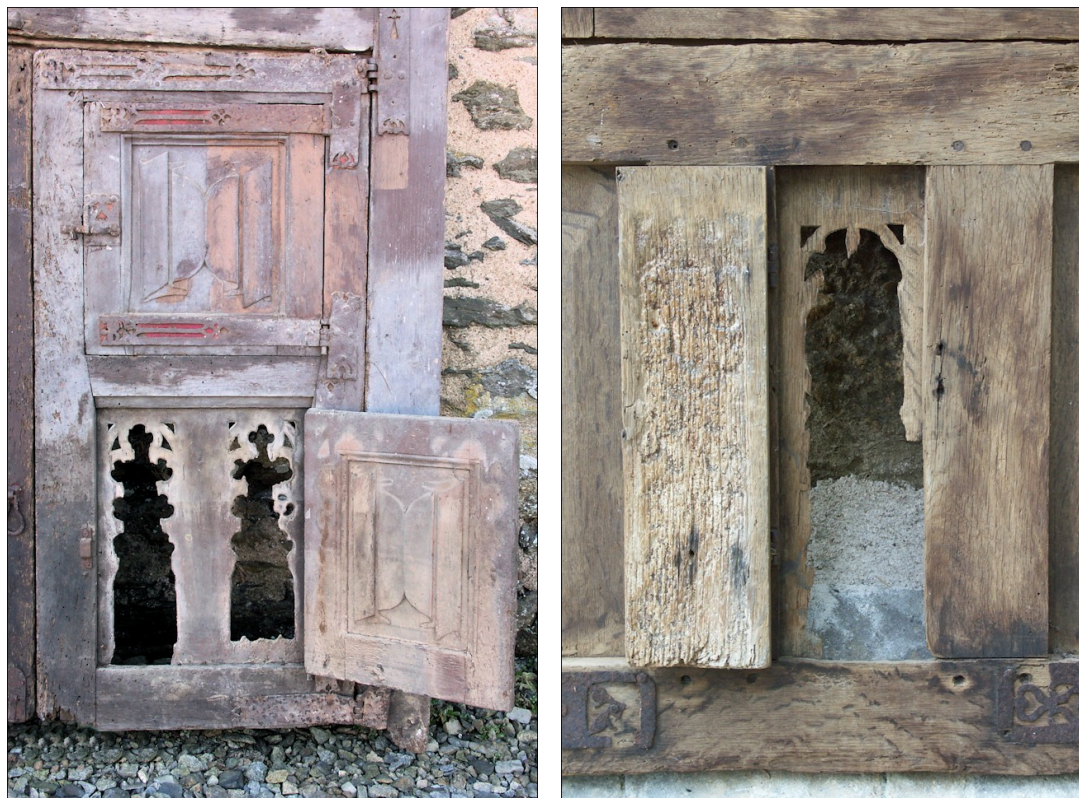
Fig. E.2. Exemples de panneaux ajourés
A) château du Bois Orcan à Noyal-sur-Vilaine (étude n°35005)
B) région du Mans (étude n°72003)

Sur la maison de la rue Carnot à Mirebeau (étude n°85003), le volet était encore constitué de simples planches affleurées au nu intérieur du vantail vitré. Ici, le volet du haut est constitué d'un bâti assemblé à tenons et mortaises non traversées, selon un usage qui ne se développe qu'à l'extrême fin du XVe siècle. Ses éléments sont irréguliers en largeur et leur section est légèrement trapézoïdale (plan n°2), comme aux logis de Vendanger au Guédeniau (étude n°49002) et de Fontaine-Bresson à Vernantes (étude n°49003). En bordure, le bâti ne dépasse pas 19 mm pour conserver une valeur de feuillure proche de celle qui était adoptée pour les volets de planches et pour ne pas augmenter davantage l'épaisseur du vantail vitré. Au droit des panneaux, le bâti a une épaisseur de 21 mm qui permet d'établir les rainures et de leur donner des joues suffisantes pour assurer une solidité à l'ensemble. Ce bâti est séparé par un montant intermédiaire délimitant deux panneaux à plis de serviette de belle facture. Son parement extérieur est mouluré d'un cavet sur trois côtés, lequel s'amortit sur un petit chanfrein formant glacis en partie basse. La mouluration est donc plus simple que celle du vantail vitré. Le volet du bas est quant à lui formé d'une simple planche horizontale de 16 mm d'épaisseur.
