NOYAL-SUR-VILAINE (*Ille-et-Vilaine*)

Château de Bois Orcan

Croisée

Vers 1520-1530

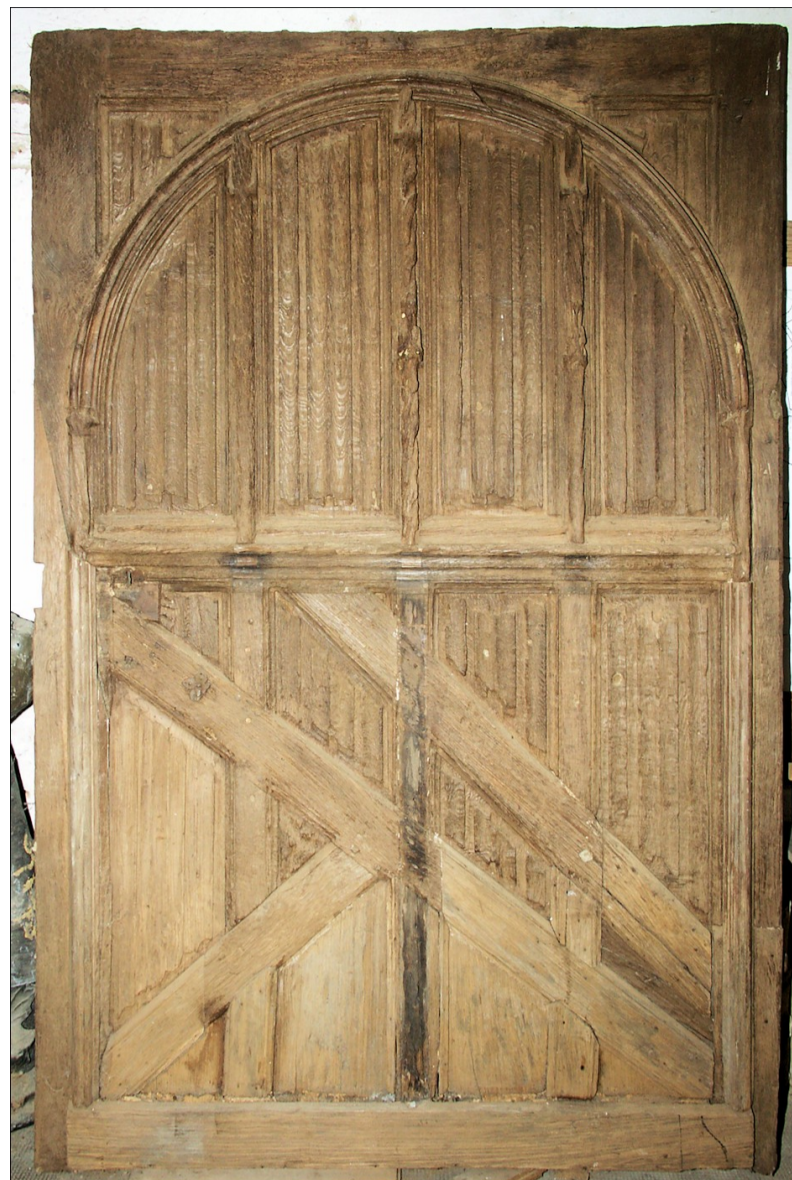
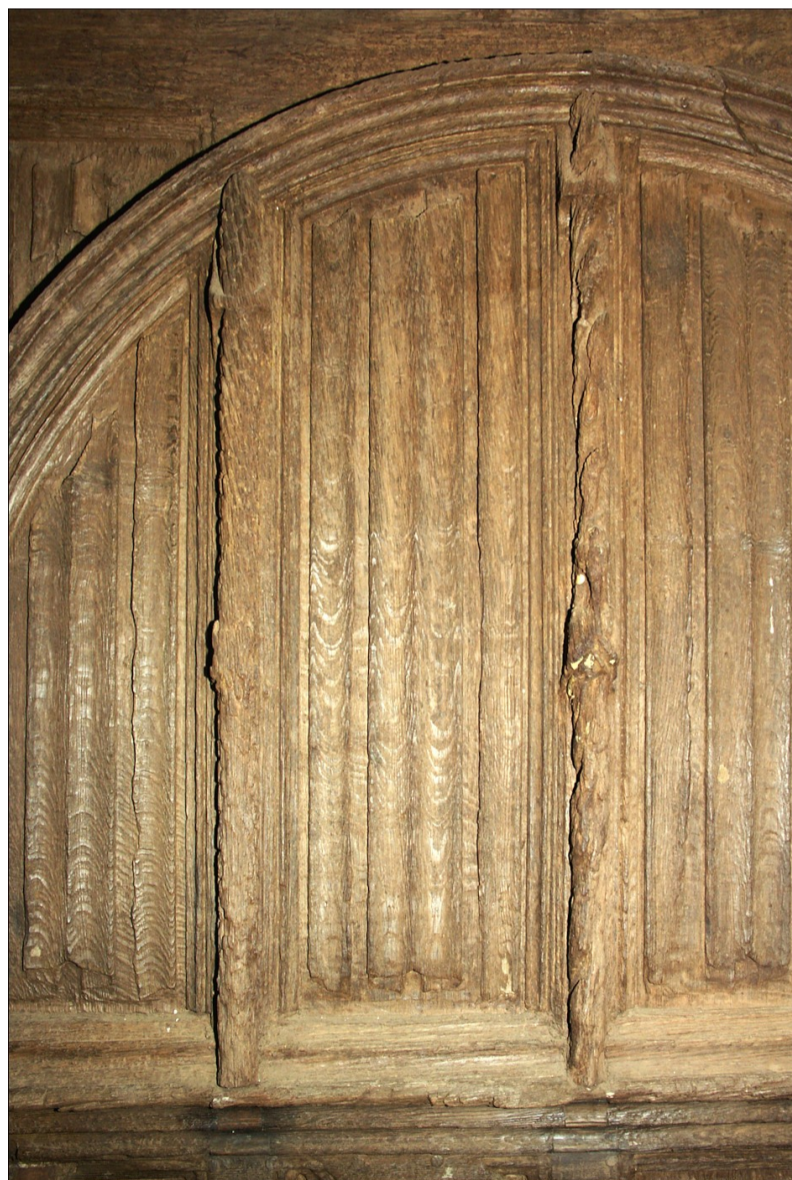
Fig. E.3 et E.4. La porte d'entrée du logis
Vue extérieure d'ensemble et détail
Son répertoire décoratif est identique à celui de la croisée
