RADEPONT (*Eure*)

Château de Bonnemare

Châssis

Dernier quart du XVII^e siècle

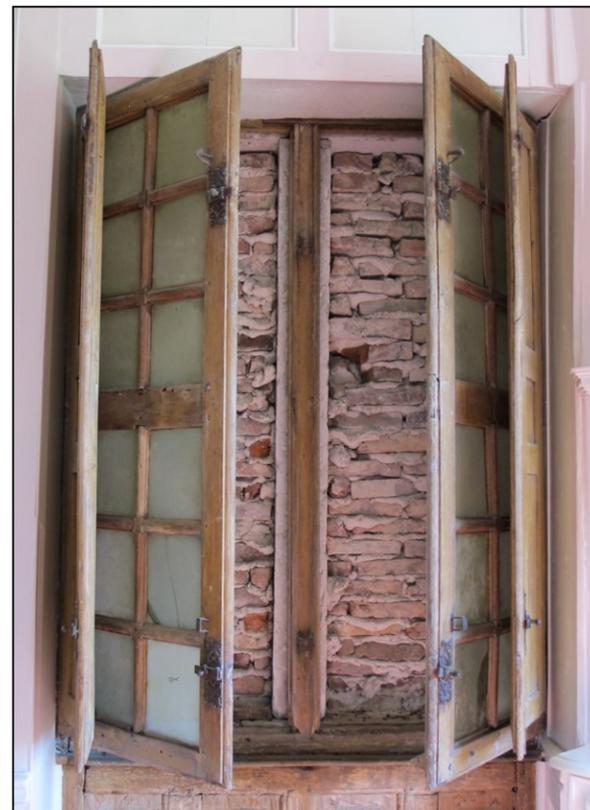
Le château de Bonnemare, daté de 1561 grâce à la dendrochronologie pratiquée sur ses exceptionnelles charpentes à la Philibert Delorme, conserve nombre de ses dispositions d'origine et un châssis de fenêtre dont les caractéristiques sont pour le moins difficiles à appréhender. Nous allons donc les étudier en détail pour tenter d'expliquer la genèse de ce châssis et retracer ses différentes évolutions. D'emblée, la forme de ses volets et de ses vantaux à petits carreaux exclut la conservation du châssis d'origine, mais l'analyse plus précise montre un réemploi de pièces anciennes pour constituer un nouveau châssis à panneaux de vitrerie, probablement vers 1670 / 1680, puis sa modernisation en le dotant de petits carreaux vers la fin du XVII^e siècle.

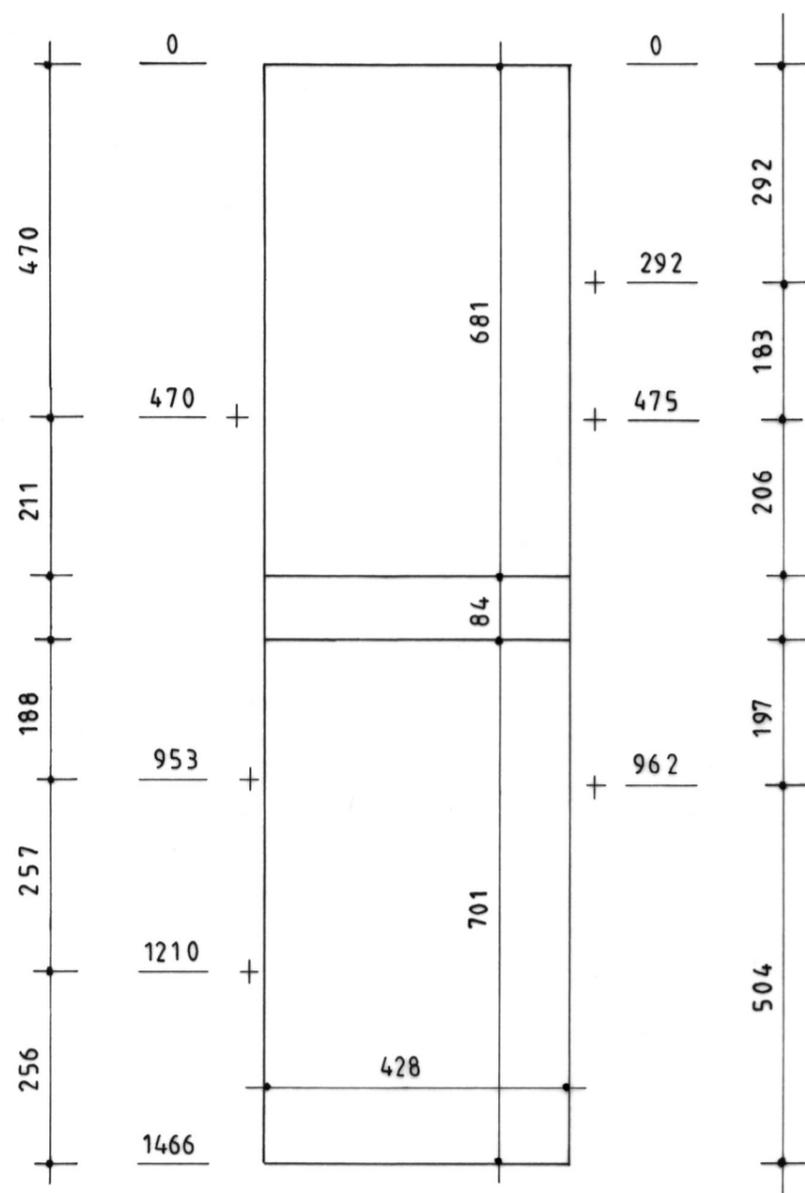
Fig. E.2. Vantail vitré gauche (vue extérieure des compartiments vitrés). Traces de clous indiquant les emplacements présumés des vergettes (cotes en fond de feuillure).

A l'extérieur, les vantaux présentent quelques traces de clous qui indiquent vraisemblablement les emplacements d'anciennes vergettes pour maintenir des vitreries mises en plomb, mais peu de traces ont pu être identifiées, notamment sur le vantail droit, et certaines n'apparaissent que d'un côté (fig. E.2 ci-dessus). La présence de vergettes est toutefois logique avec les traverses intermédiaires qui permettaient de limiter en hauteur des vitreries mises en plomb. Il est par ailleurs aisé de montrer que les petits-bois viennent dans un deuxième temps. Les carrés de leur moulure torique ne s'alignent pas avec la feuillure intérieure des vantaux vitrés (fig. 2.6 et 2.7), mais surtout les tenons des petits-bois du haut et du bas n'ont pu être réalisés dans toute leur longueur du fait des fiches préexistantes des volets (fig. 1.2 et plan n°2). Ces petits-bois ont des largeurs variables de 33 à 35,5 mm et s'assemblent entre eux à grande plinthe (le dé rapporté à l'intersection est aligné sur l'extérieur des petits-bois). Ils sont donc montés à enfourchement et chevillés aussi bien horizontalement que verticalement (fig. 1.2 et 2.6) au contraire d'un montage à coupe d'onglet où le chevillage vertical est inutile.
