SAINT-BRICE-EN-COGLÈS (Ille-et-Vilaine)

Château du Rocher-Portail

Croisées

Premier quart du XVII^e siècle

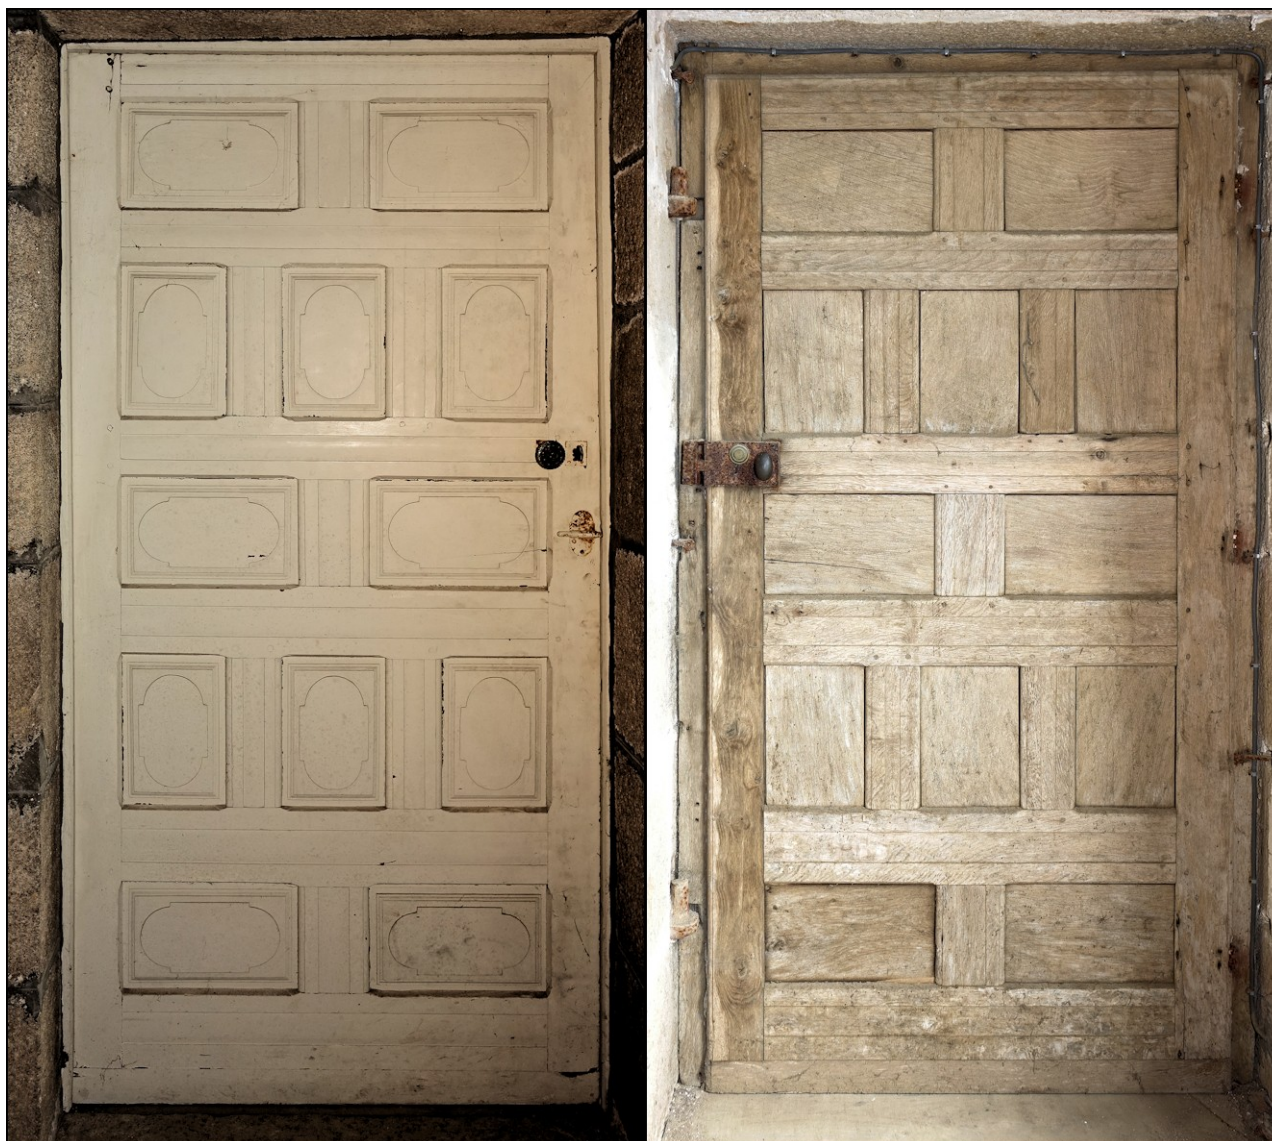
Fig. E.4. Porte donnant accès à la galerie

Toutes ces portes sont montées sur bâti dormant et divisées en petits panneaux. Leur bâti est mouluré aux deux faces de la même façon par des chanfreins et des quarts-de-rond arrêtés ainsi que par des élégis sur tous leurs éléments hormis leurs battants de rive. Par contre, leurs panneaux sont plus soignés sur la face qui reste constamment visible. Ils sont alors agrémentés d'une plate-bande composée d'une doucine et d'un large filet dégageant une table carrée ou une table dont le grand axe est terminé en demi-disque en retrait. Sur le parement dissimulé lorsque le vantail est ouvert, les panneaux sont simplement mis au molet par l'intermédiaire d'une feuillure. La rotation des

Noter les deux gonds dans l'ébrasement gauche qui témoignent d'une porte plus ancienne

4 On observe également ces élégis sur les portes étudiées plus loin (planche n°6 et fig. E.4).

La mouluration de ces portes (chanfrein, quart-de-rond, élégi et plate-bande) ainsi que leur serrurerie (fiches à broche rivée et pendeloques) permettent de les rapprocher sans difficultés des croisées étudiées plus haut et de montrer que la réalisation de l'ensemble correspond à une même campagne homogène de travaux ou à plusieurs campagnes très proches dans le temps les unes des autres.
