SAINT-GATIEN-DES-BOIS (Calvados)

Manoir du Vilambert

Châssis de lucarne

Dernier quart du XVI^e siècle

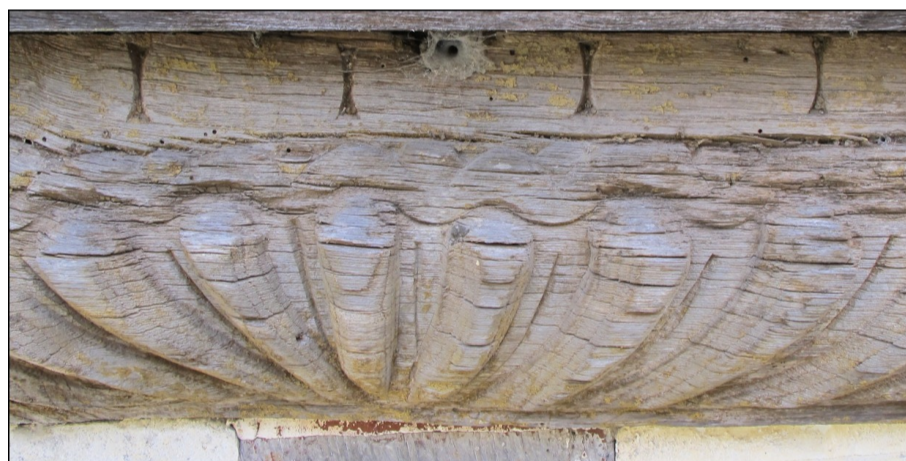
Fig. E.1. Détail des godrons de l'appui de fenêtre de la lucarne.

La lucarne surmonte une fenêtre qui éclaire la grande salle du rez-de-chaussée depuis la cour et qui ne semble pas avoir été compartimentée par un meneau et un croisillon (fig. 1.2). Cette lucarne reprend le registre ornemental du pan de bois. Ainsi, sur son appui s'épanouissent les larges godrons utilisés sur les sablières (fig. E.1 et 1.2). Cet appui a été repris en partie pour compenser l'affaissement de la lucarne et plusieurs éléments lui ont été ajoutés (fig. 2.5), dont une tablette à l'extérieur qui a éliminé des bases moulurées au pied des deux poteaux latéraux (fig. 1.1). Les moulures du poteau central qui descendent à quelques millimètres au-dessous du niveau des vantaux, ainsi que les deux arasements de son tenon qui sont au même niveau, permettent de montrer que l'appui initial n'avait pas de feuillure.

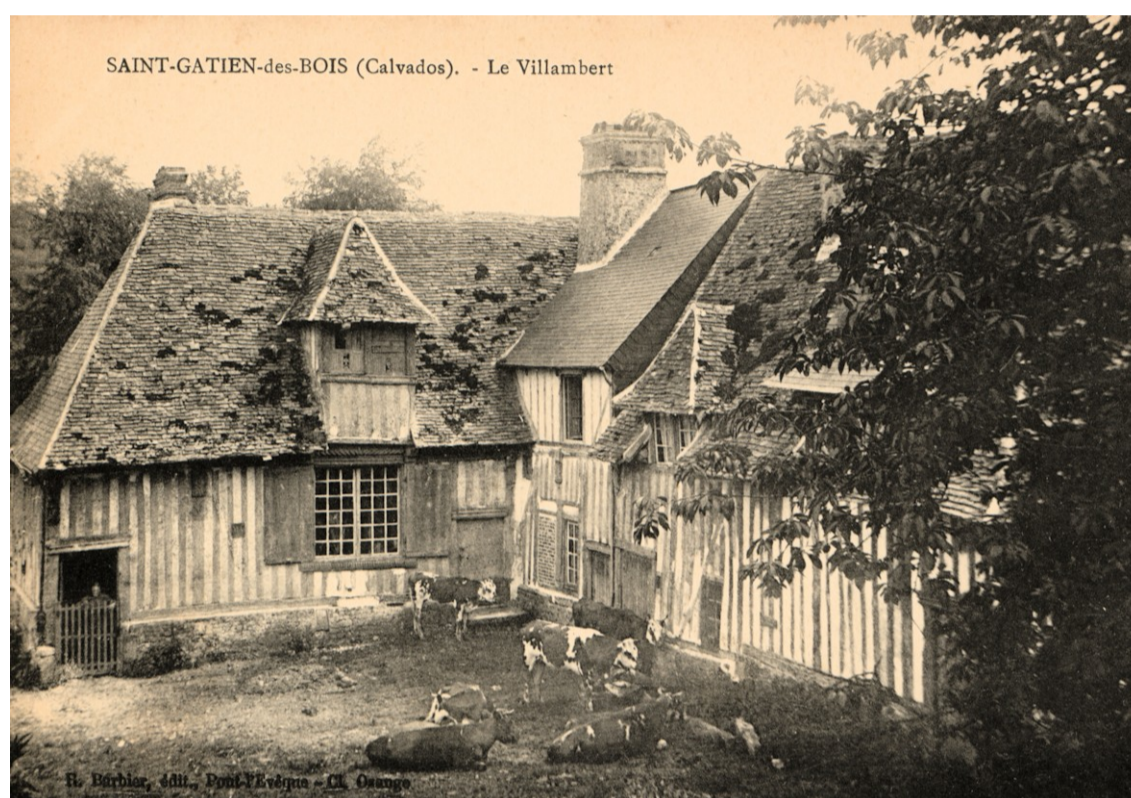
Fig. E.3. Le manoir du Villambert au début du XX^e siècle
Carte postale Barbier à Pont-l'Évêque (collection de l'auteur)

Dans une région où la villégiature a transformé bon nombre de propriétés, le manoir du Vilambert conserve une rare authenticité. Situé en lisière de la forêt de Touques, non loin de Deauville, il est composé de deux corps de logis en équerre (fig. E.3). Le premier, à l'ouest, pourrait avoir été édifié au milieu du XVI^e siècle, et le second, à l'est, quelques décennies plus tard. C'est ce dernier qui retiendra notre attention puisqu'il conserve dans une lucarne d'importants vestiges de ses châssis de fenêtres de la Renaissance. Outre des soubassements à panneaux richement décorés, ils présentent la particularité d'avoir reçu des toiles cirées plutôt que des vitreries mises en plomb. Il faut également souligner, malgré leur disparition, l'usage exceptionnel de deux volets intérieurs sur chaque vantail vitré.

Le manoir du Villambert était la demeure d'un verdier de la forêt ducal qui assurait la gestion et la garde du domaine. Selon Yves Lescroart, son aile la plus ancienne aurait été construite au milieu du XVIe siècle (à droite, sur la fig. E.3), et celle en retour d'équerre, dans le dernier quart du même siècle⁶. Les caractéristiques des châssis étudiés ne permettent pas d'établir une datation précise, mais l'absence probable de remplage dans la grande fenêtre du rez-de-chaussée, le décor de godrons et l'utilisation de paumelles à moustaches tendent à confirmer cette datation du dernier quart du XVIe siècle.
