SAINTE-CROIX-SUR-ORNE (Orne)

Manoir de la Cour

Croisée

*Deuxième ou troisième quart
du XVII^e siècle*

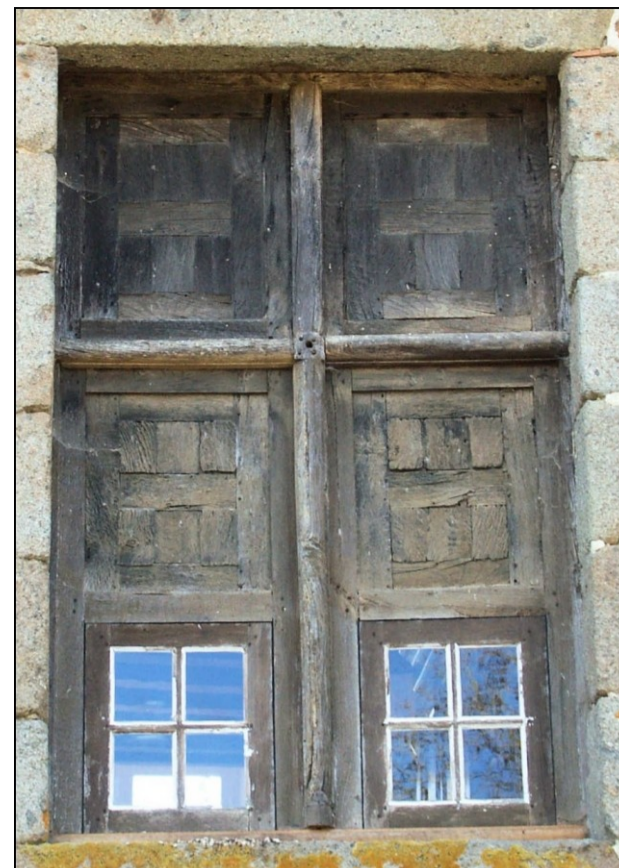
Le manoir de la Cour conserve deux vestiges de ses châssis de fenêtres du XVII^e siècle. Le premier est très lacunaire et ne comporte qu'un montant de bâti dormant, un vantail vitré et un volet. Il conserve cependant en grande partie sa serrurerie d'origine. Par ailleurs ses éléments, sans doute peu exposés aux intempéries, sont encore bien lisibles. Le second est une grande croisée quelque peu remaniée et plus altérée. Elle a perdu ses volets du bas et la totalité de sa serrurerie. En outre, ses vantaux vitrés inférieurs ont été refaits ainsi qu'une partie de son bâti dormant. Il faut également préciser que nous n'avons pas pu l'ouvrir pour en faire un relevé précis, ses différents bâtis ayant été vissés les uns sur les autres après l'élimination de sa serrurerie. L'ensemble de ces ouvrages nous permettra cependant d'avoir une vision assez précise des châssis de cette campagne de travaux et d'approcher sa période de réalisation.
