VERSAINVILLE (Calvados)		Planche n°2 - Croisée A du pavillon	
Château	A. TIERCELIN	2012	Etude n°14014

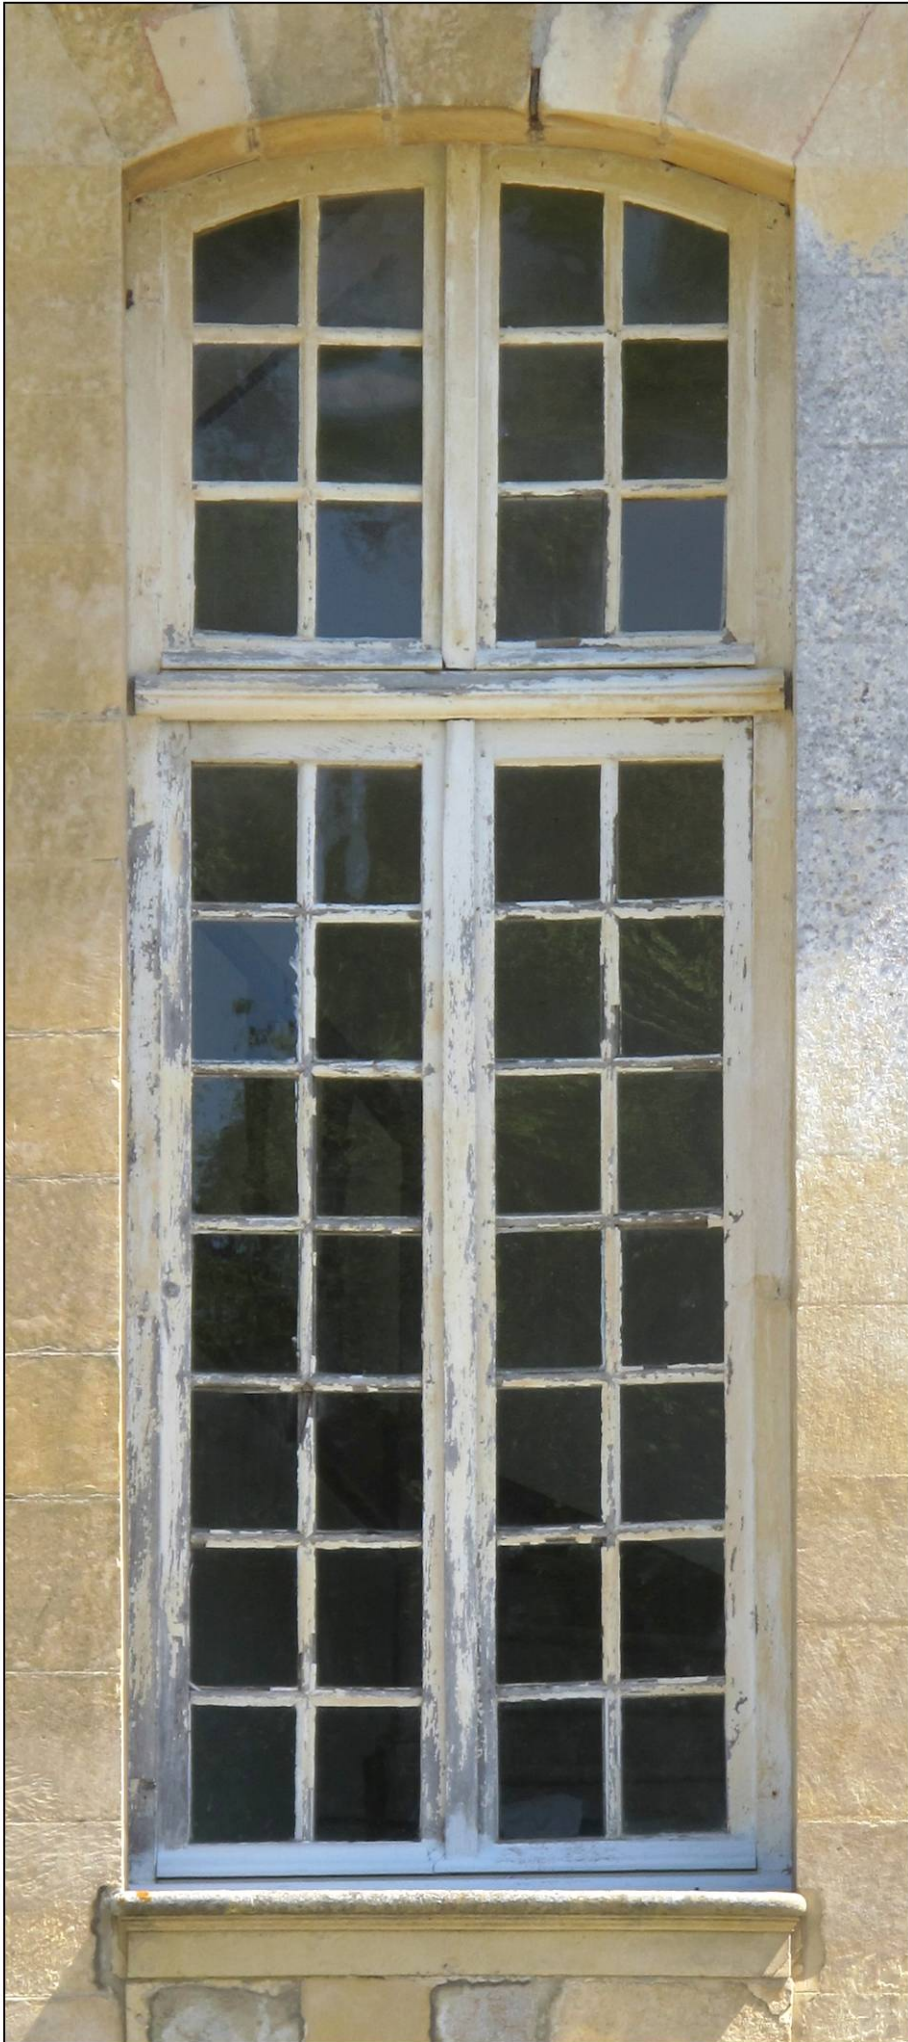
Fig. 2.1. Élévation extérieure

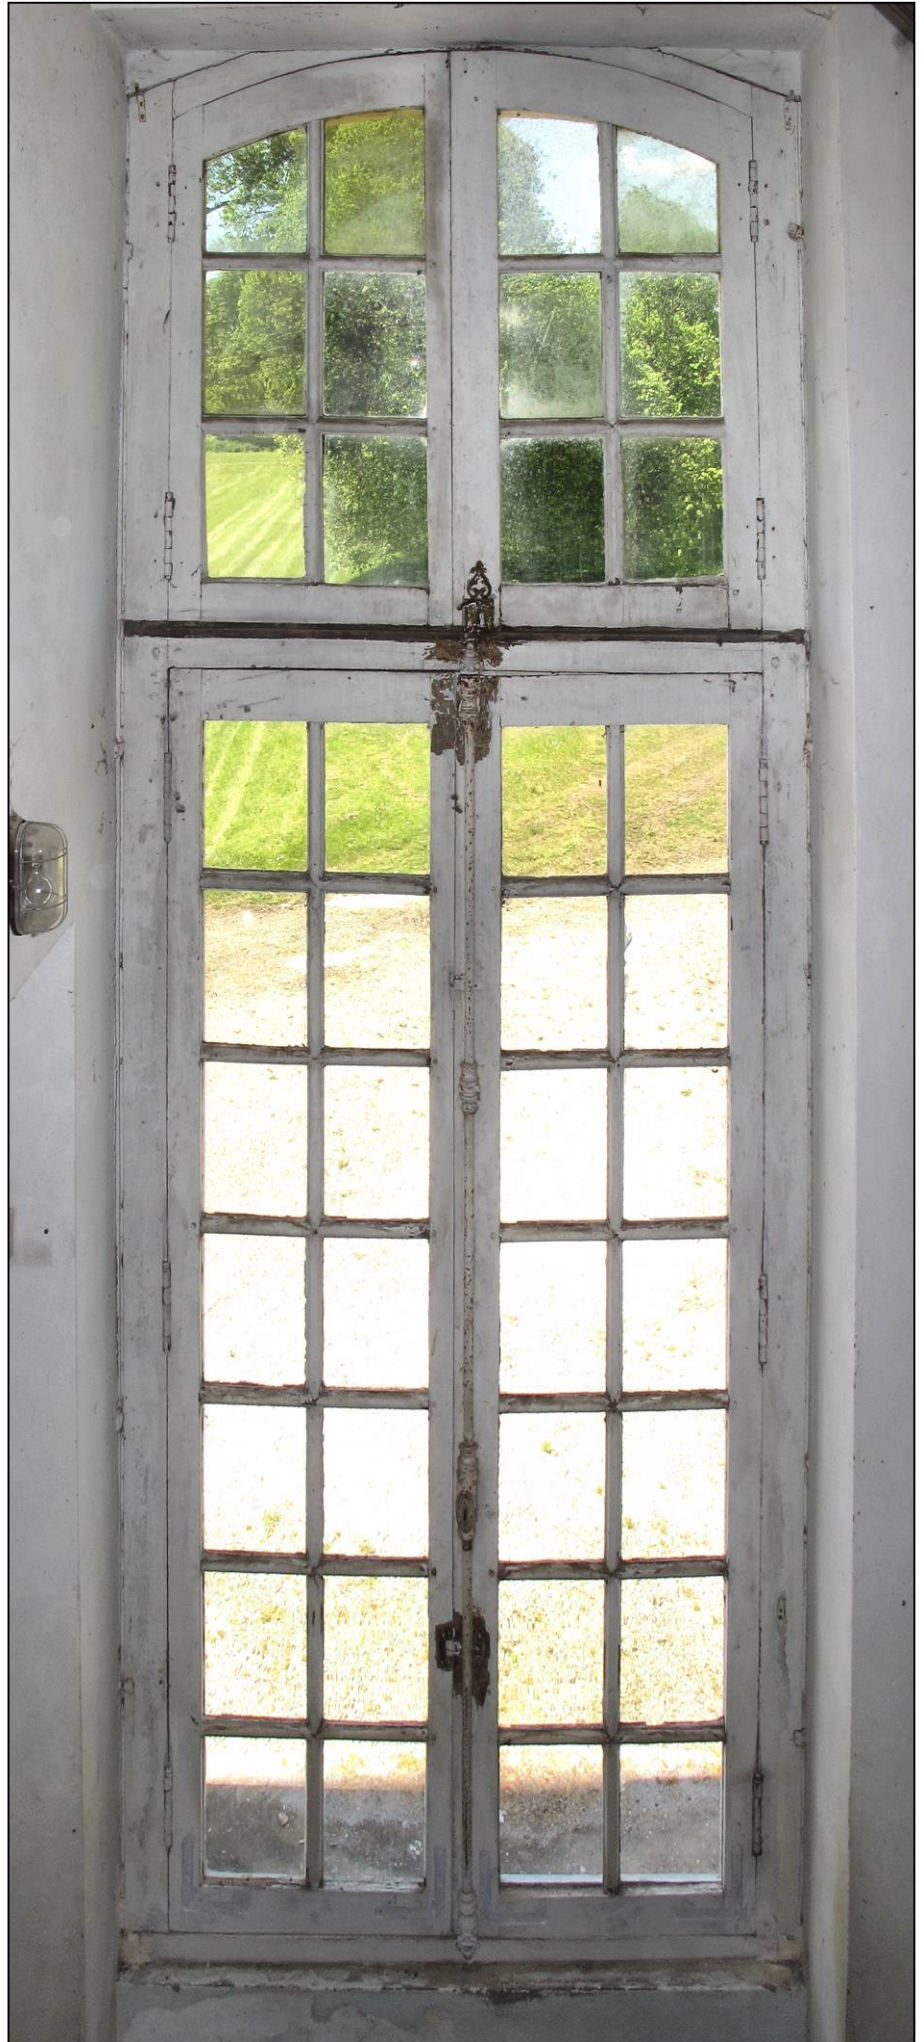
Fig. 2.2. Élévation intérieure

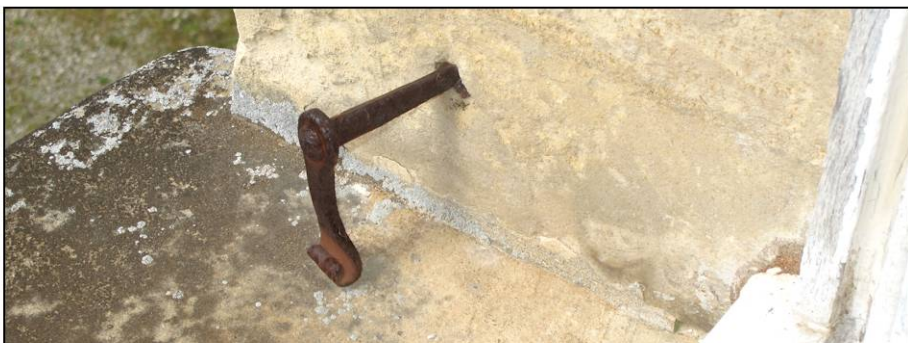
Fig. 2.3. Arrêt de contrevent (croisée contiguë)

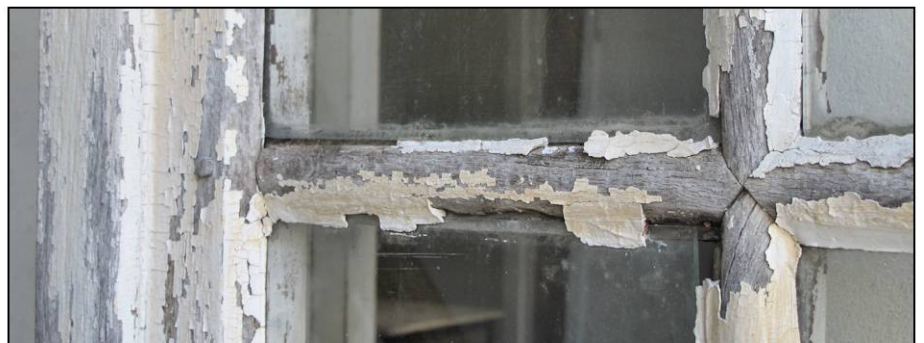
Fig. 2.4. Assemblage des petits-bois
