LA VILLE EMEROT (*Morbihan*)

Manoir

Croisée

Dernier quart du XVII^e siècle

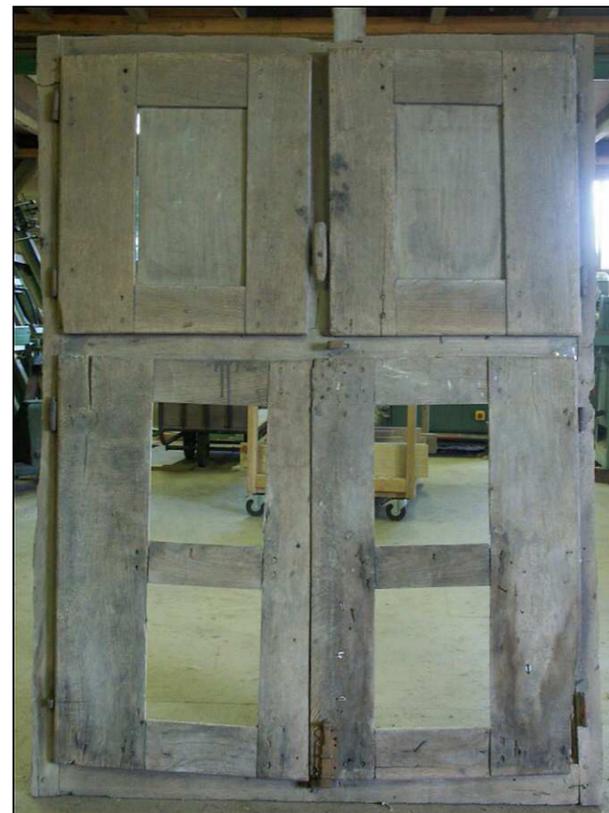
Cette croisée, qui peut être datée des dernières décennies du XVII^e siècle et provient du manoir plus ancien de la Ville ès Mero, près de Ploërmel, a été profondément modifiée. Seuls ses quatre volets sont d'origine. Ils ont été remaniés pour les adapter à un nouveau bâti dormant. Malgré ces modifications, les vestiges nous permettront de montrer la persistance des croisées traditionnelles bretonnes à trois compartiments obturés par de simples volets à une époque qui connaît par ailleurs de nombreuses évolutions. Nous observerons et retrouverons également un mode de fabrication des volets qui privilégie leur robustesse au détriment de leur dessin et constitue une spécificité régionale au sein de l'ouest de la France.

Le bâti dormant reproduit sur les photos (fig. 1.1 et 1.2) a été réalisé à une époque tardive pour remployer les quatre volets. Son meneau et son croisillon sont constitués de plusieurs profils assemblés à l'aide de clous de facture industrielle. Ses compartiments sont, par ailleurs, nettement inférieurs aux volets qu'ils reçoivent ce qui a contraint le menuisier à retailler ces derniers (fig. 1.6). Nous n'avons donc avec ce vestige aucune indication sur la nature du dormant qui constituait la croisée d'origine. On notera toutefois que les modifications tardives apportées à la fenêtre n'ont guère amélioré ses surfaces vitrées, puisque celles-ci sont limitées aux jours occasionnés par la suppression des petits panneaux des volets du bas. L'éclairage de la pièce laissait ainsi une large part à l'ouverture des volets. Cette situation, héritée de l'époque médiévale, satisfaisait donc encore à une époque récente une partie de la population.

Les volets du haut sont constitués d'un bâti assemblé à tenons et mortaises dans lequel s'insère un panneau à plate-bande (cavet surmonté d'un carré) en parement extérieur, l'intérieur étant simplement mis au molet. Les chants périphériques sont moulurés d'un simple quart-de-rond sans carré. Les chants intérieurs, quant à eux, reçoivent une baguette (fig. 1.3). Nous avons relevé cette moulure en Normandie sur deux croisées de la fin du XVII^e siècle : un manoir de la région de Saint-Lô (étude n°50002) et l'ancien Hôtel-Dieu de Bayeux (étude n°14001). L'étanchéité des volets est assurée par un recouvrement classique à simple feuillure.

Les volets du bas reprennent le même mode de fabrication, même s'ils sont séparés par une traverse intermédiaire qui délimitait, avant leur modification, deux panneaux superposés. On retrouve ici la façon de constituer les bâtis de traverses et surtout de montants d'une largeur exceptionnelle qui laissent peu de place aux panneaux, comme au manoir de la Ville-ès-Marquer à Bléruais (étude n°35001), au logis du Bas-Canlou à Iffendic (n°35002) ou aux manoirs de Kerduel à Lignol (n°56002) et de la Cour à Gourhel (n°56004). On bat toutefois ici des records, un montant ayant jusqu'à 189 mm. Le menuisier semble avoir privilégié une largeur unique des panneaux, quelle que soit leur position (panneaux du haut 220 mm / bas 226 mm). Ces largeurs considérables permettent bien évidemment de constituer des bâtis rigides qui résistent aux intempéries et de garantir leur équerrage en réduisant la longueur des traverses. Les bâtis des croisées bretonnes montrent parfois des fluctuations importantes (cf. étude n°56004). Ce n'était pas le cas ici. Malgré les remaniements, il a été possible de retrouver la section d'origine des éléments des volets et de montrer leur régularité. Au-delà de la simple restitution graphique qui a permis de remettre en cohérence les

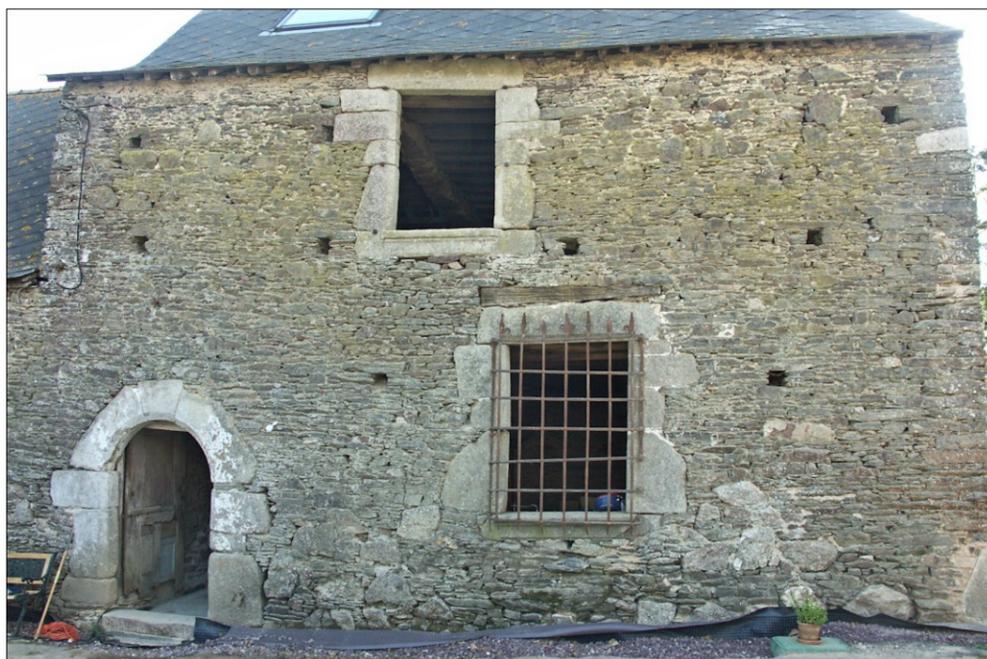
Fig. E.1. La façade antérieure en 2006, avant restauration.
