# GAHARD (Ille-et-Vilaine)

## Ancien prieuré Saint-Exupère

### Croisées

GAHARD (Ille-et-Vilaine)	Planche n°1 - Croisée 1		
Ancien prieuré	A. TIERCELIN	2023	Etude n°35015

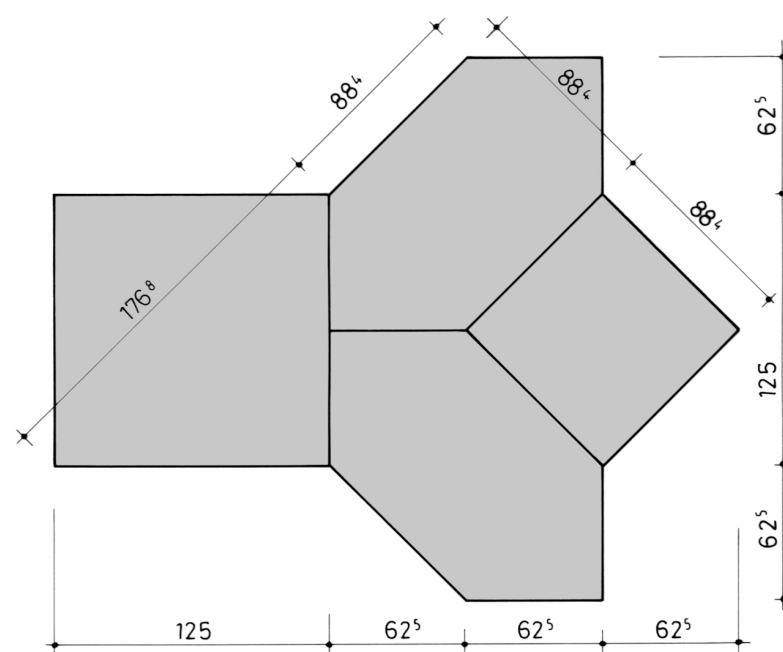
Fig. E.5. Dimensions des éléments de la vitrerie  
(croisée 1)

Le calcul des éléments est donc le suivant. La largeur du compartiment vitré du vantail variant de 570 à 572 mm, on déduit une dizaine de millimètres pour les deux plombs de rive, soit 562 mm. Cette dimension divisée par 4,5 détermine alors la diagonale du carré sur la pointe, soit 125 mm (fig. E.5)<sup>9</sup>. A partir de là, on peut définir toutes les autres dimensions des pièces. Le côté du carré sur la pointe fera 88,4 mm, qui sera également la petite hauteur de la borne et sa largeur. Sa grande hauteur fera 176,8 mm, soit la diagonale du grand carré de 125 mm. A ces dimensions, il faut bien évidemment enlever la valeur des âmes des plombs de sertissage, soit environ 2 mm, pour retrouver le format des pièces de verre. Les bornes et petits carrés sur la pointe auront ainsi une largeur de plus ou moins 86 mm, et les grands carrés de 123 mm. Les pièces anciennes n'ont pas cette régularité, les bornes relevées sur place variant de 85 à 90 mm (plan n°7).

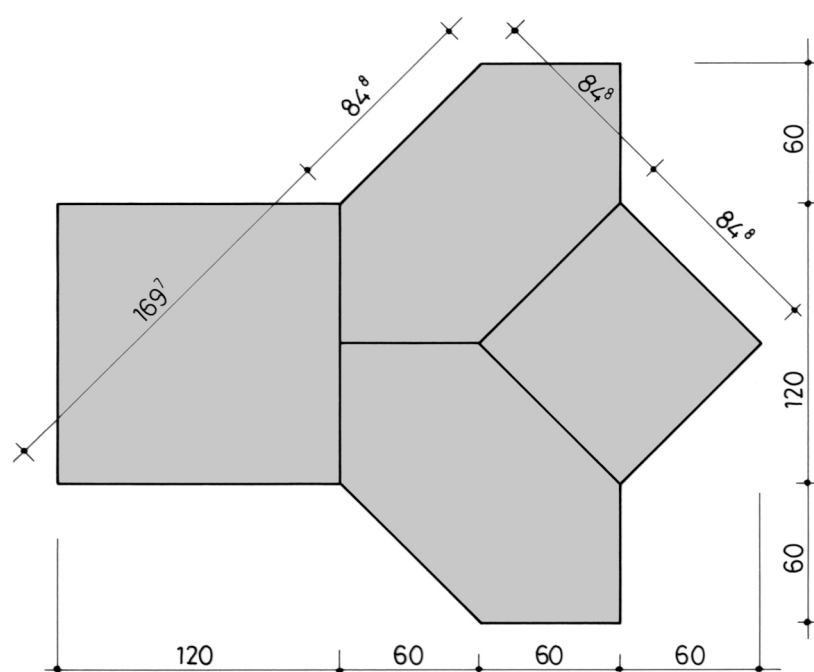
Fig. E.8. Dimensions des éléments de la vitrerie (croisée 2)

La croisée conserve en partie haute deux panneaux de vitrerie de type « borne couchée double » (fig. E.7). Les bornes ont une hauteur de 166 mm pour une largeur de 83 mm et les carrés un côté de 118 mm, l'ensemble étant monté avec des plombs de 10 mm. Ces dimensions sont légèrement inférieures à celles de la croisée 1. A l'instar de celle-ci, la composition est symétrique de part et d'autre du meneau, mais n'est pas équilibrée en largeur et en hauteur (fig. E.7). La vitrerie n'a donc pas l'adaptation à la menuiserie que nous avons observée sur le précédent modèle. Les carrés ont ici un côté de 120 mm, les carrés sur pointe de 84,8 mm, et les bornes une hauteur de 169,7 mm pour une largeur de 84,8 mm (fig. E.8).

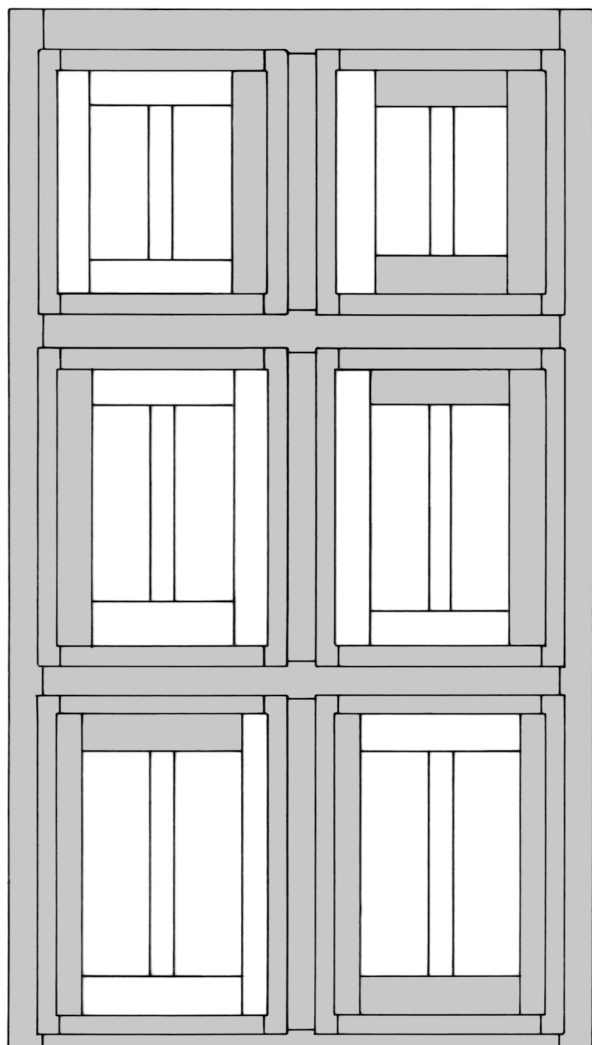
L'ancien prieuré conserve deux belles croisées en chêne de conception identique qui s'inscrivent dans des fenêtres en pierre d'une architecture différente, mais qui éclairent une même pièce. L'une est au nord-est du logis (croisée 1, fig. E.1 et E.2), l'autre au sud-ouest (croisée 2, fig. E.3). Elles sont le résultat d'une première campagne de travaux, probablement réalisée durant le premier quart du XVII<sup>e</sup> siècle, et d'une importante restauration effectuée à la fin du même siècle ou au milieu du suivant. Pour l'essentiel, leurs volets intérieurs, serrureries et vitreries mises en plomb, exceptionnellement conservées, sont de la première période, tandis que leur bâti dormant et leurs vantaux vitrés sont de la seconde (fig. E.11).

Fig. E.11. Croisées 1 et 2  
 - blanc : éléments d'origine  
 - gris clair : éléments refaits  
 - gris foncé : éléments provenant d'ailleurs

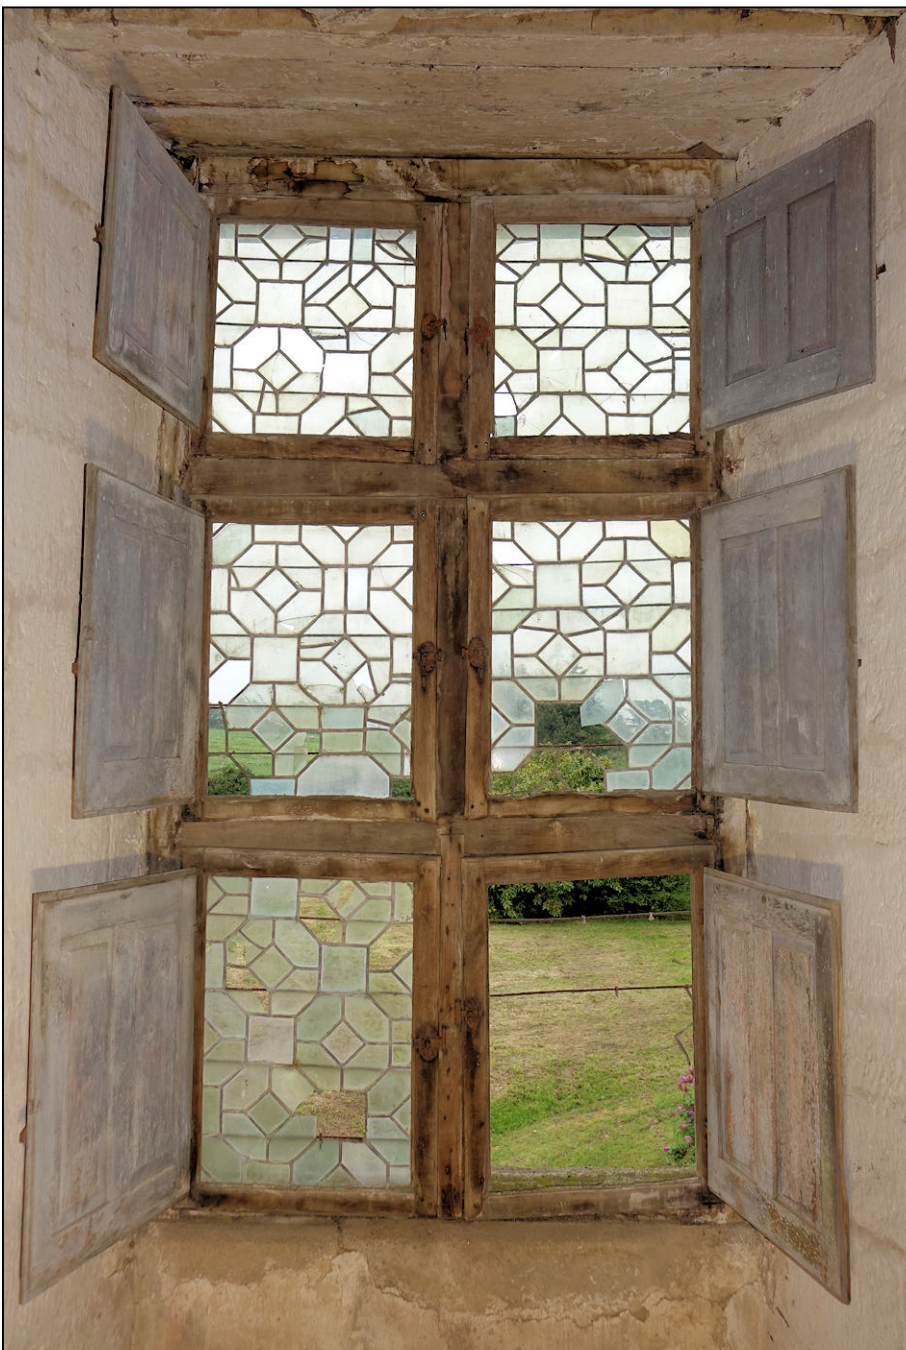
Fig. 1.3. Élévation intérieure

4 Sur la pierre (fig. 1.3), à droite, faux niveau de 30 mm sur 800 mm.

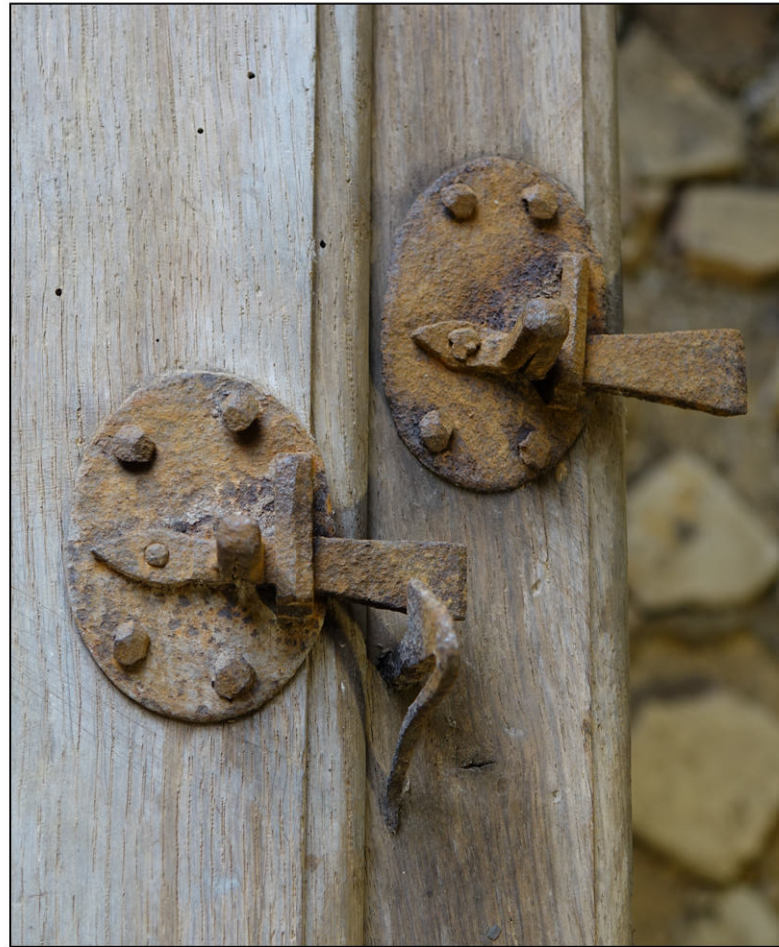
Fig. 3.2. Loquets

Les vantaux vitrés et les volets du haut ferment par des loquets montés sur une platine ovale (fig. 3.2), les autres par des targettes (fig. 3.3). Cette forme de platine simple à réaliser est introduite tôt dans le XVI<sup>e</sup> siècle. La croisée montre deux types de targettes. Cinq ont une platine de petit format et des conduits chanfreinés, comme les loquets (fig. 3.3, targette du haut). Elles correspondent à la serrurerie d'origine. Deux ont un format plus important et des conduits plats (fig. 3.3, targette du bas). On observe davantage ce modèle sur la croisée 2. Il semble plutôt avoir été introduit au moment de la restauration. Lors de la réalisation de la croisée, les organes de fermeture des volets étaient placés traditionnellement au-dessus de ceux des vantaux vitrés (fig. 3.3 et 3.6). Ils ont ensuite été descendus au-dessous<sup>6</sup>.

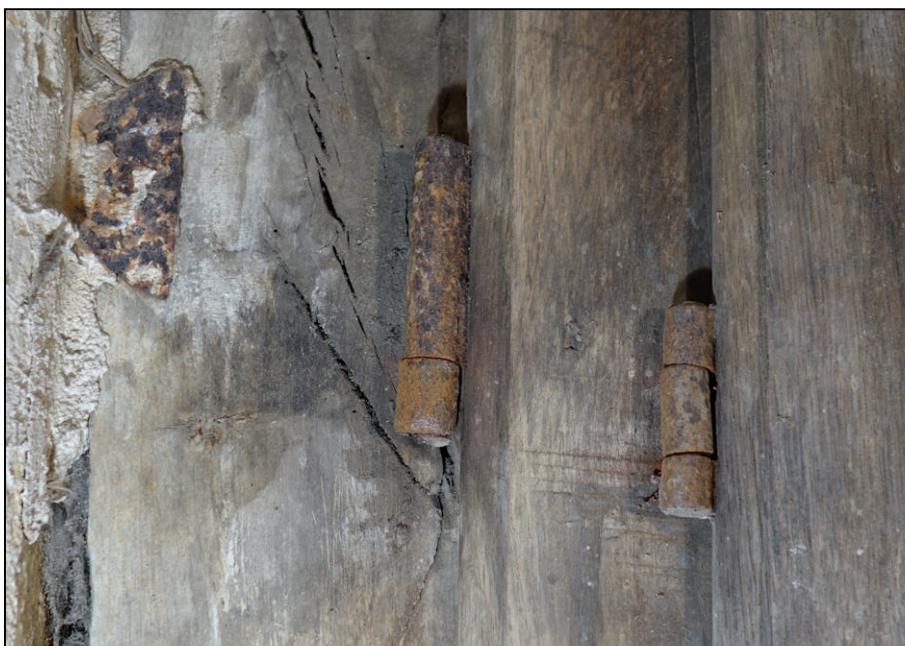
Fig. 3.5. Fiche à gond et fiche à broche rivée

La rotation des vantaux vitrés est assurée par des fiches à gond, et celle des volets par des fiches à trois nœuds à broche rivée (fig. 3.5 et plan n°9). Les secondes correspondent incontestablement à la serrurerie d'origine. Elles sont fixées par un lacet dans le vantail et sont d'un type employé couramment en Bretagne au XVI<sup>e</sup> siècle en parallèle du recouvrement. Les premières sont plus difficiles à dater. Mathurin Jousse les cite en 1727<sup>5</sup>, mais nous n'avons pas d'emploi attesté au siècle précédent. Les exemples les plus hauts datent plus ou moins du début du XVII<sup>e</sup> siècle. Il n'est pas interdit de penser que ces fiches à gond ont remplacé lors de la restauration des fiches à broche rivée sur les vantaux pour en permettre plus aisément le démontage et l'entretien des vitreries.

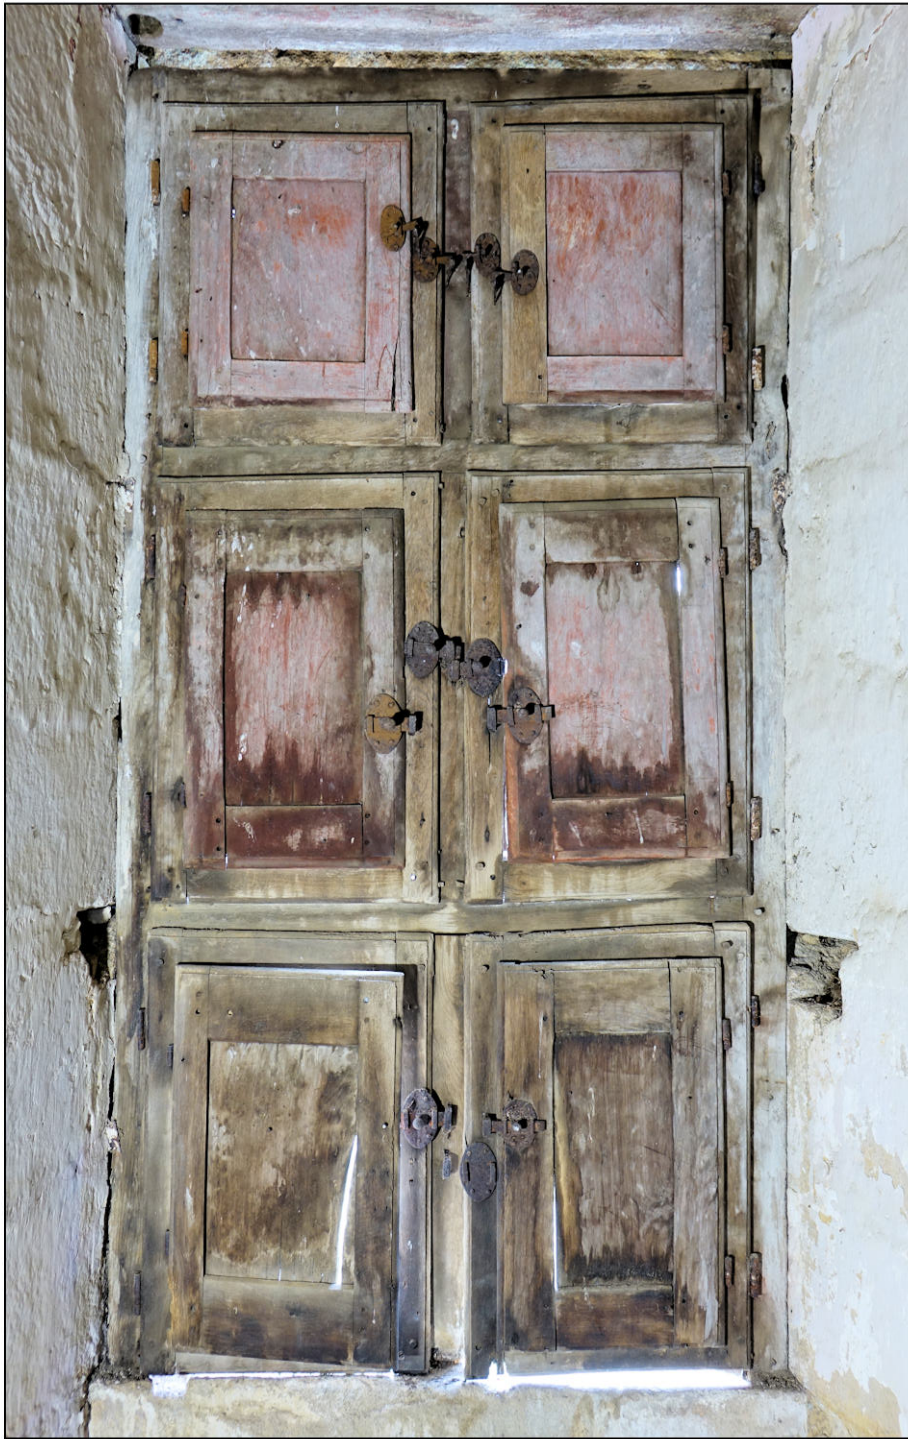
Fig. 5.1. Elévation intérieure

Les vantaux vitrés ont été refaits avec des assemblages traversés et coincés (fig. 4.4 et 5.1), selon la méthode adoptée sur la croisée 1. Si leurs chevilles sont logiquement décalées des arasements puisque les mortaises sont traversées, elles le sont cependant à l'inverse de la croisée 1. Ce changement d'usage pourrait indiquer une autre main.

Les volets supérieurs et intermédiaires sont assemblés à tenon et mortaise non traversée et logiquement chevillés parallèlement aux arasements. Leur format plus réduit a permis d'utiliser un seul panneau au lieu des deux sur la croisée précédente. Hormis ce détail, leurs caractéristiques sont identiques, aussi bien pour les pièces d'origine que pour les pièces refaites. Les deux volets inférieurs sont très différents (fig. 4.2 et 4.3). Leurs montants ne sont pas moulurés, alors que leurs traverses reçoivent un quart-de-rond à l'extérieur. Leur panneau est orné d'une bande plus complexe. A l'évidence, il s'agit d'un réemploi de deux volets provenant d'une autre croisée et recalibrés pour les insérer ici. Les montants du gauche sont anormalement étroits et les chevilles du droit traversent le quart-de-rond périphérique (fig. 5.1). En outre, ce dernier est ferré sur des fiches à gond et non sur des fiches à broche rivée.

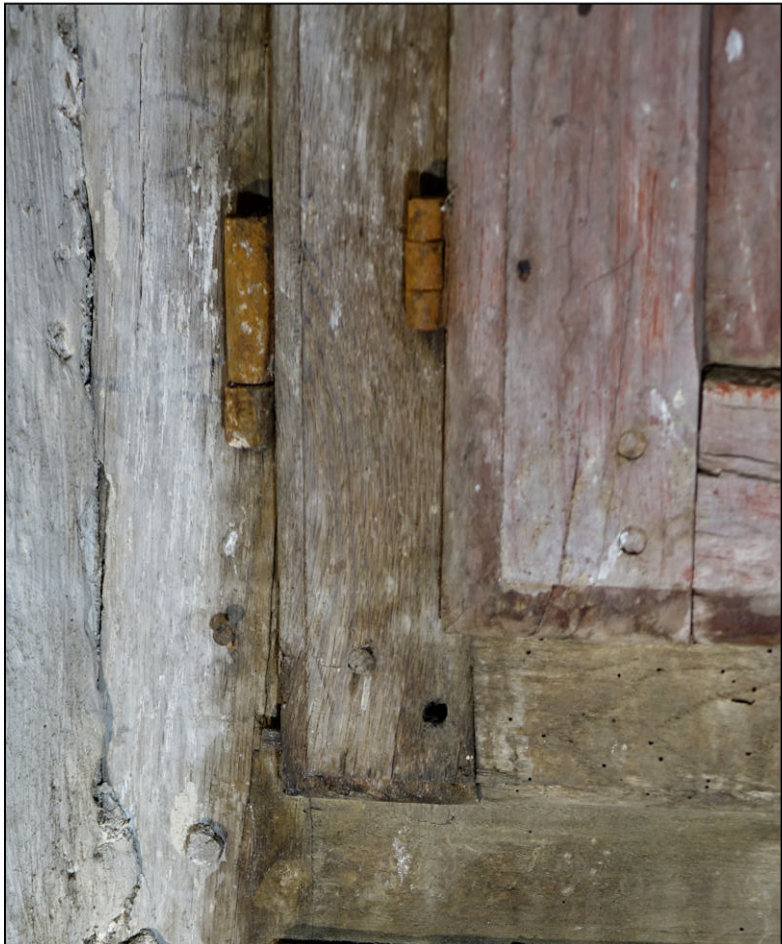
Fig. 6.1. Fiche à gond et fiche à broche rivée

La rotation des vantaux vitrés est assurée par des fiches à gond et celles des volets par des fiches à broche rivée (fig. 6.1 et plan n°9). Elles sont identiques à celles de la croisée n°1.

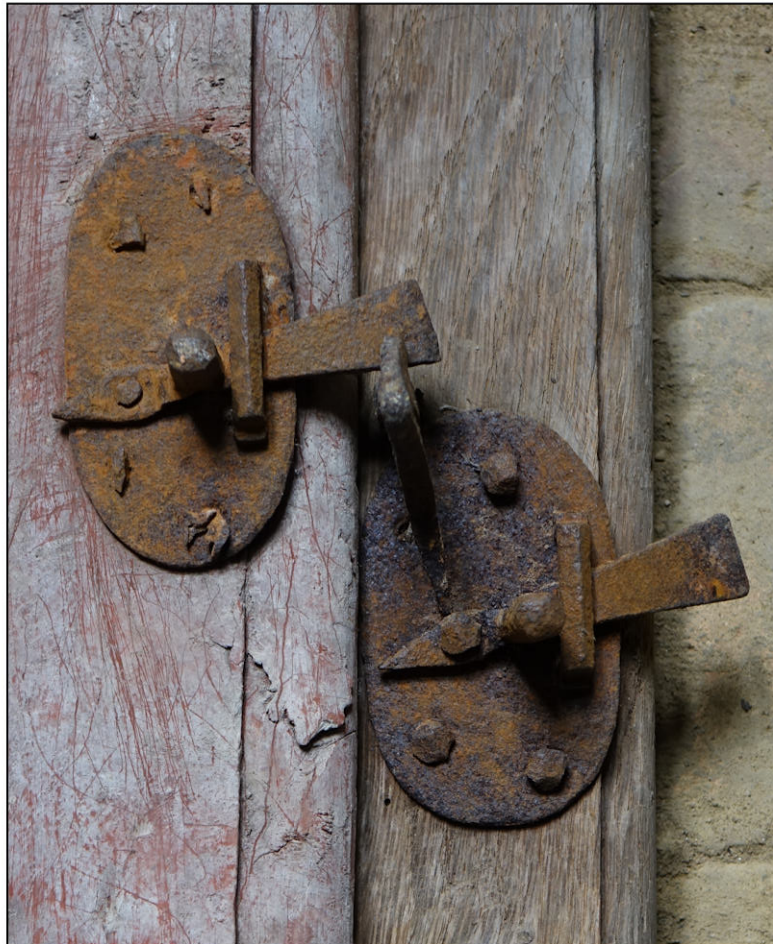
Fig. 6.2. Loquets

Les vantaux vitrés et les volets supérieurs ferment par des loquets de même facture que celle de la croisée 1 (fig. 6.2 et 6.5). Leur platine ovale et leur garde de maintien chanfreinée sont identiques. La position d'origine de ces organes s'observe sur le volet gauche, le droit ayant été restauré (fig. 6.3 et 6.5). Dans les compartiments intermédiaires, les ouvrants sont condamnés par des targettes d'un format plus important et dont les conduits sont plats (fig. 5.4), comparables aux deux exemples vus sur la croisée 1 (fig. 3.3). Leur largeur mal adaptée aux montants et leur facture différente laissent penser qu'il s'agit de targettes introduites lors de la restauration. On observe deux petites traces de clou (entraxe 20 mm) au-dessus de la platine du volet gauche qui pourraient correspondre à la fixation d'une targette plus petite (fig. 5.4). Quoiqu'il en soit, les organes de fermeture des volets étaient posés dès l'origine sous ceux des vantaux vitrés (fig. 5.4)<sup>12</sup>, comme cela a été fait lors de la restauration sur la croisée précédente.
