## Région de VIRE (*Calvados*)

Manoir

Croisée

*XVII<sup>e</sup> siècle*

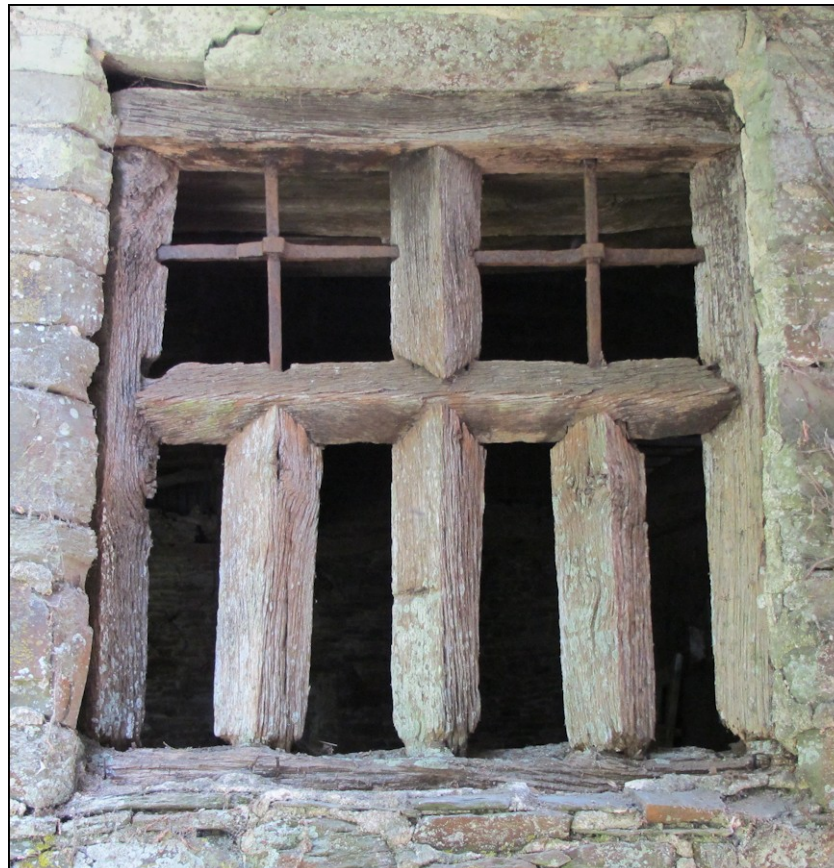
Cette petite croisée appartient à un commun du manoir qui regroupait une activité professionnelle (pressoir) au premier niveau et, au moins en partie, un usage domestique au second. Sa conception est proche de celle que nous avons étudiée dans un bâtiment au sud de Saint-Lô (étude n°50001), distant seulement d'une cinquantaine de kilomètres et qui cumulait également plusieurs fonctions. La croisée a perdu ses volets intérieurs mais a conservé ses grilles, lesquelles manquaient à Saint-Lô. Malgré la perte de ceux-ci, son bâti dormant nous donne suffisamment d'informations pour les reconstituer sans interrogations majeures. Si nous avons un témoin précieux de ces croisées de l'habitat populaire, il reste cependant bien difficile à dater.
