Région nord d'ANGERS (Maine-et-Loire)	Manoir	Plan n°3 - Serrurerie et vitrerie	A. TIERCELIN	2019	Etude n°49009

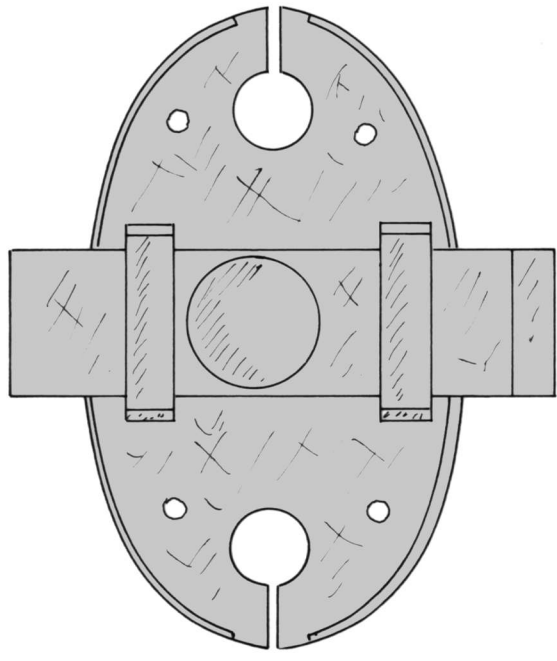
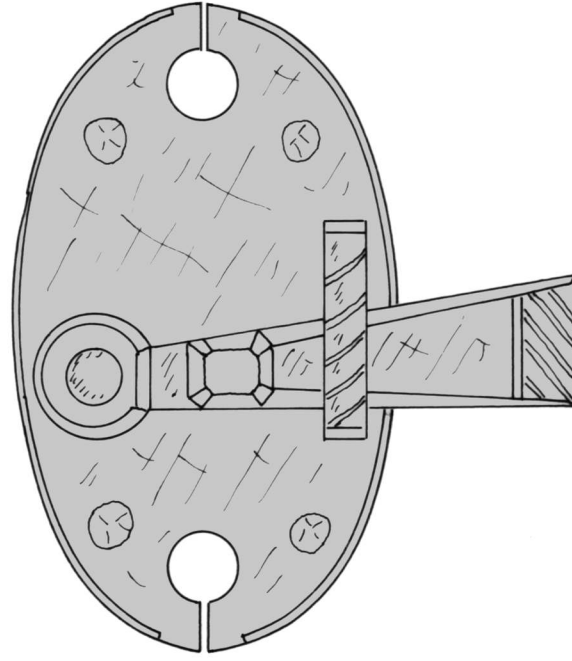
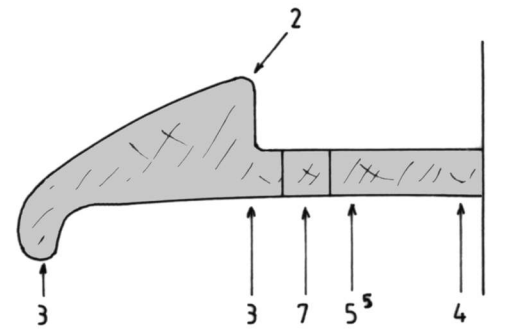
Fiches à gond

volet

vantail vitré

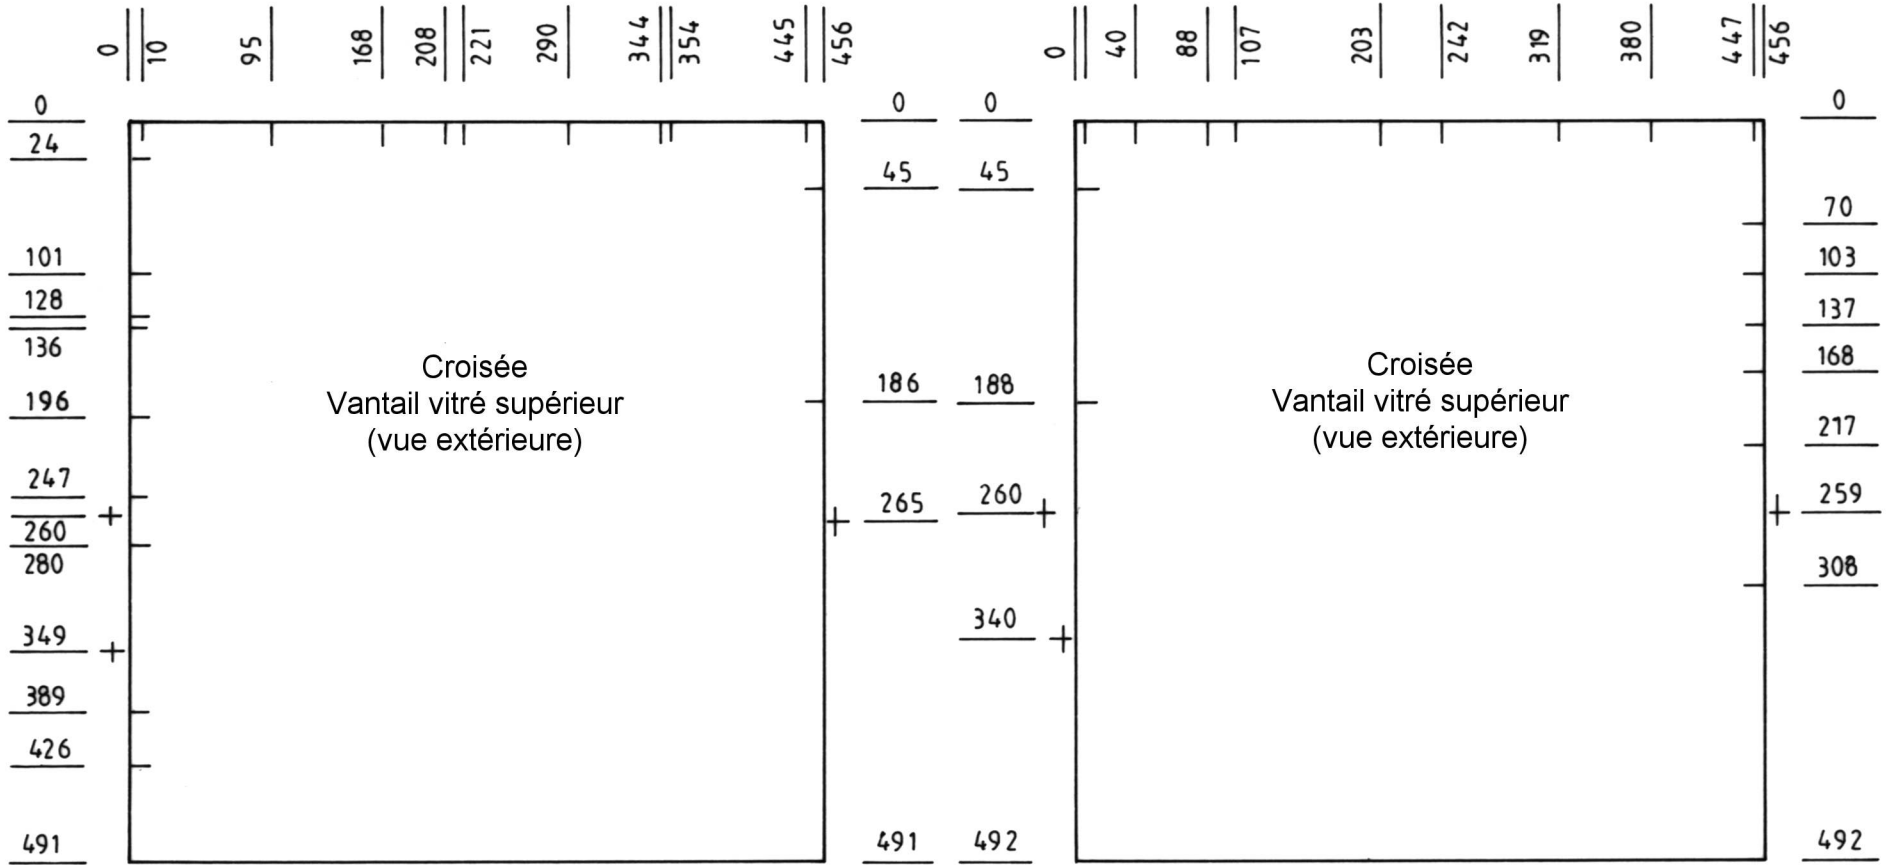
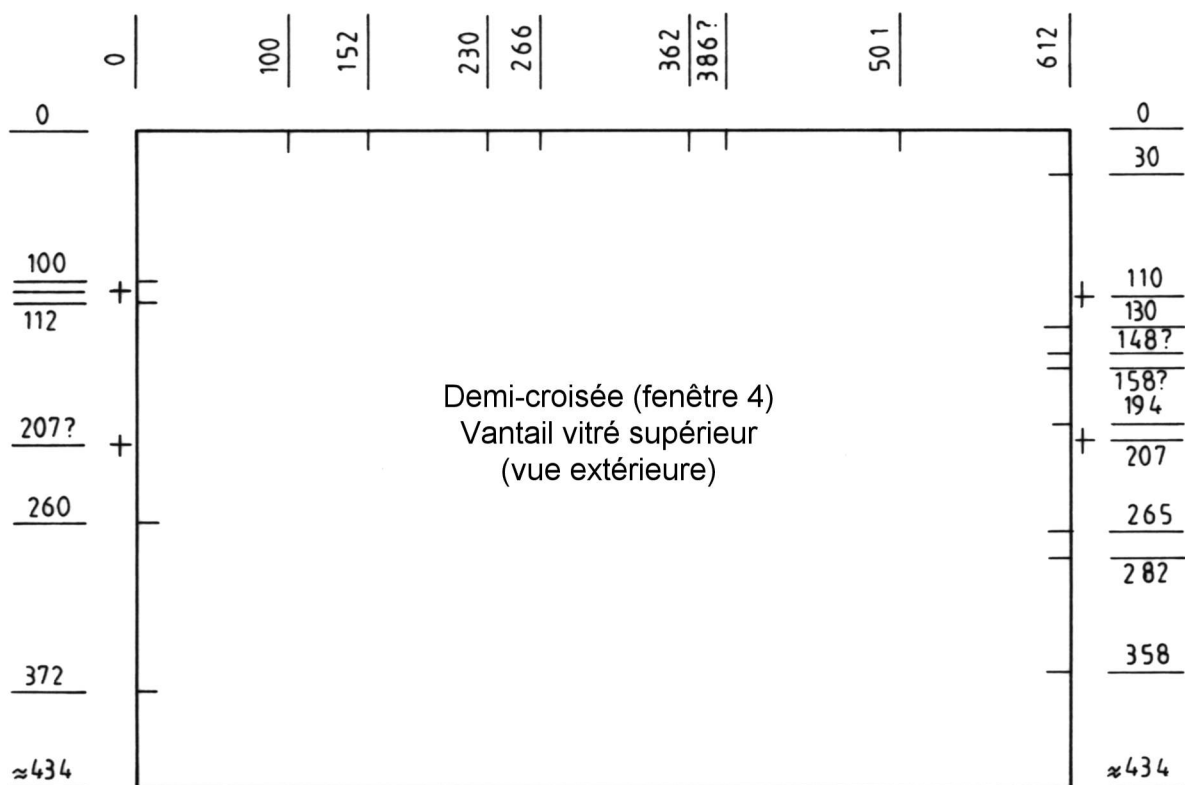
Emplacements des clous et des vergettes des vitreries
