# Région du MANS (Sarthe)

Logis

Châssis

*Deuxième moitié  
du XVII<sup>e</sup> siècle*

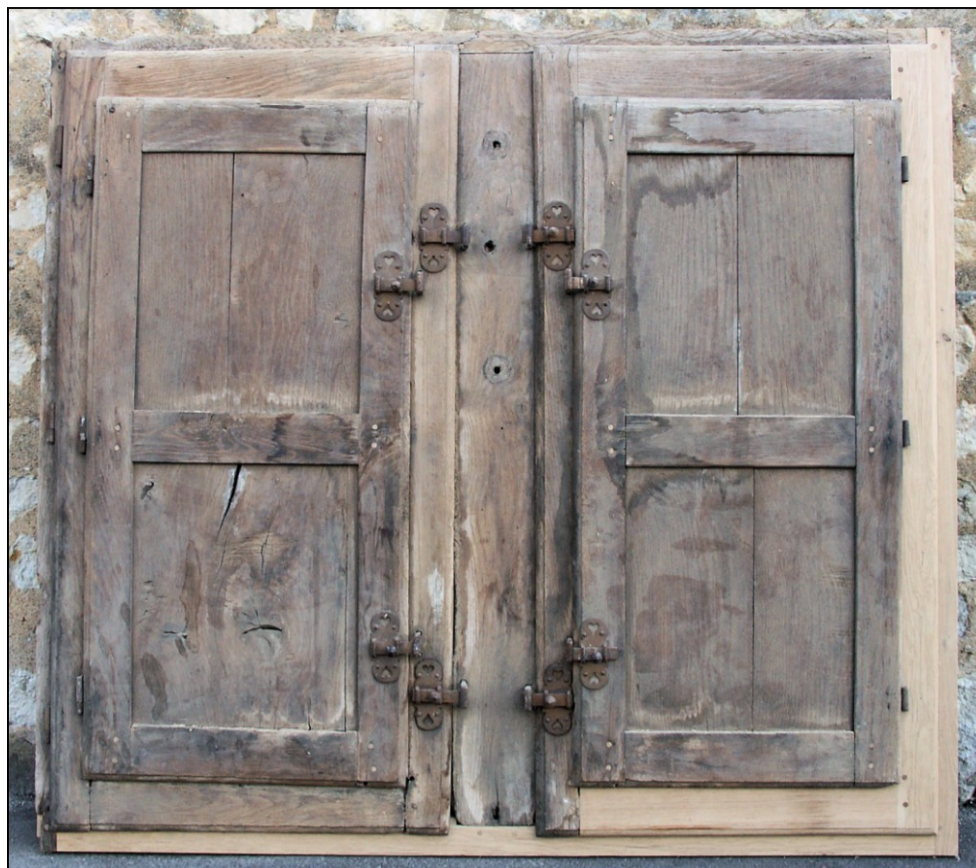
La conception de ce châssis avec ses vantaux vitrés et ses volets à recouvrement reste très traditionnelle. Plus originale est la disposition de ses compartiments qui s'inscrivaient dans une baie au format horizontal. Ce châssis présente également la particularité d'adopter des vitreries d'une hauteur conséquente, près de trois pieds, non recoupées par une traverse intermédiaire.

Le bâti s'inscrivait dans une fenêtre au format peu habituel, plus large que haut et recoupé par un simple meneau. Il reprend la même division et emploie des éléments de faible section.

Les vantaux sont constitués d'un simple cadre assemblé à tenons et mortaises non traversées. On notera que malgré leur hauteur, ils ne sont pas divisés par une traverse intermédiaire pour les consolider et réduire les panneaux de vitrerie de près de trois pieds (1 011 mm). Ils sont installés sur le bâti dormant par l'intermédiaire d'un recouvrement mouluré d'un quart-de-rond à un carré.

Les volets sont composés d'un bâti assemblé à tenons et mortaises non traversées, lequel est divisé par une traverse intermédiaire délimitant deux panneaux. Malgré leur largeur, ils sont d'un seul tenant et ne sont pas recoupés par un montant intermédiaire, comme c'était encore souvent le cas dans la première moitié du XVII<sup>e</sup> siècle. Pour obtenir ces largeurs, plusieurs d'entre eux sont bouvetés et collés. Généralement les panneaux sont débités sur quartier pour leur assurer une meilleure stabilité. Ici leur sélection n'a pas bénéficié d'une telle attention et celui du bas, sur le volet gauche, est d'une qualité particulièrement médiocre. Ces panneaux sont à glace sur leur face interne et reçoivent à l'extérieur une plate-bande composée d'un cavet et d'un carré. Les bâtis des volets sont moulurés à l'extérieur d'une doucine raccordée à l'onglet et sont montés sur les vantaux par l'intermédiaire d'un recouvrement.

La rotation des vantaux vitrés et des volets est assurée par des fiches à gond tandis que leur fermeture l'est par des targettes sur platine percée de cœurs.

La fabrication classique de ce châssis ne permet guère de le dater précisément. L'utilisation de panneaux larges collés, de vitreries mises en plomb non recoupées par une traverse intermédiaire, de fiches à gond sur les vantaux vitrés et les volets, de mortaises non traversées ainsi que la forme des platines des targettes nous incitent toutefois à circonscrire sa période de fabrication à la deuxième moitié du XVII<sup>e</sup> siècle.
