<p>SAINTE-CROIX-SUR-BUCHY (76)</p>	<p>Planche n°2 - Croisée 1</p>		
<p>Ancien presbytère</p>	<p>A. TIERCELIN</p>	<p>2020</p>	<p>Etude n°76001</p>

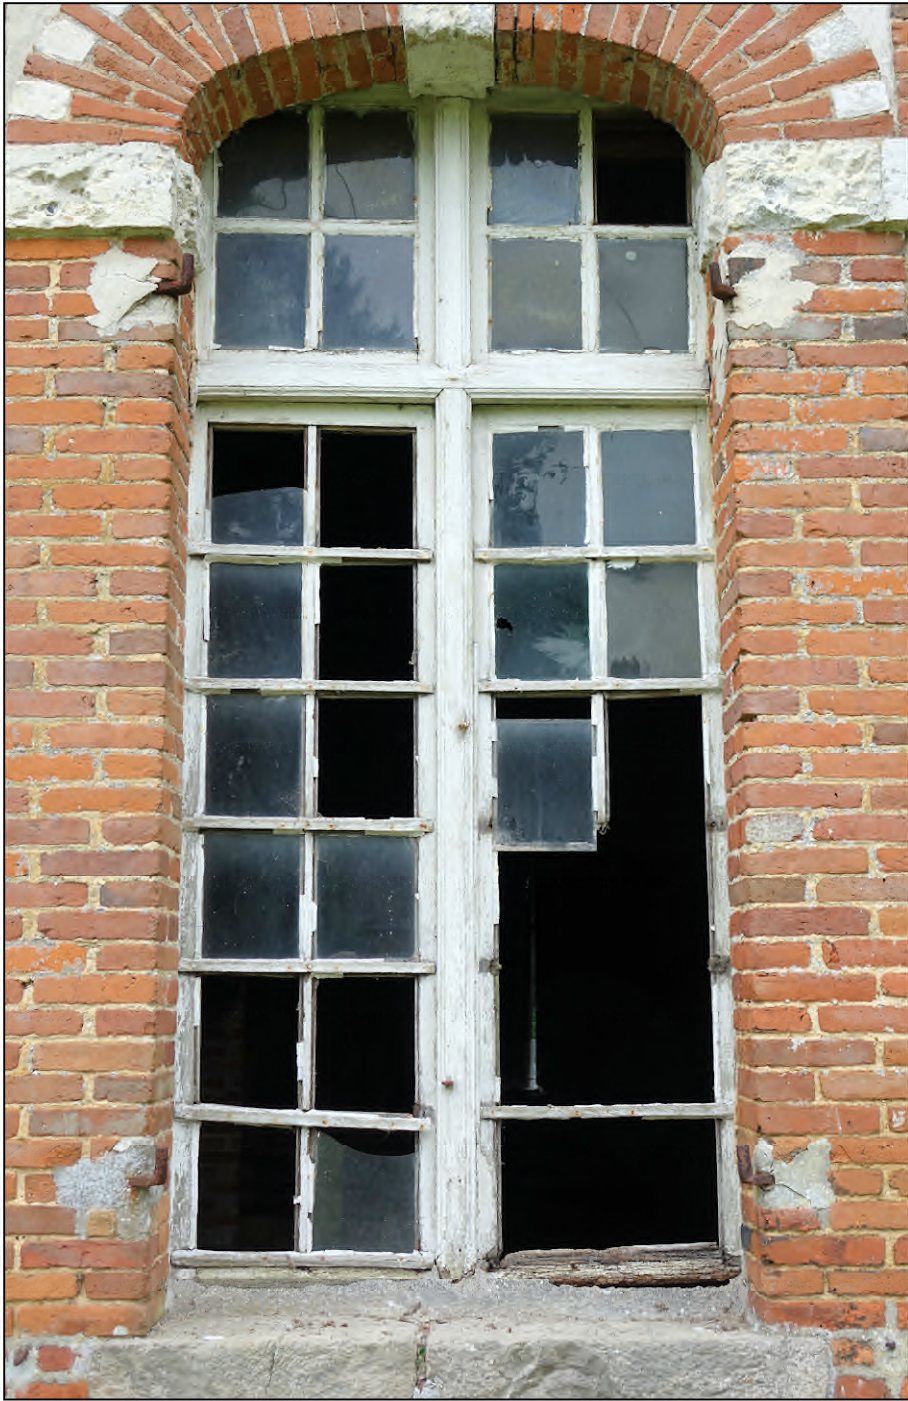
Fig. 2.1. Élévation extérieure

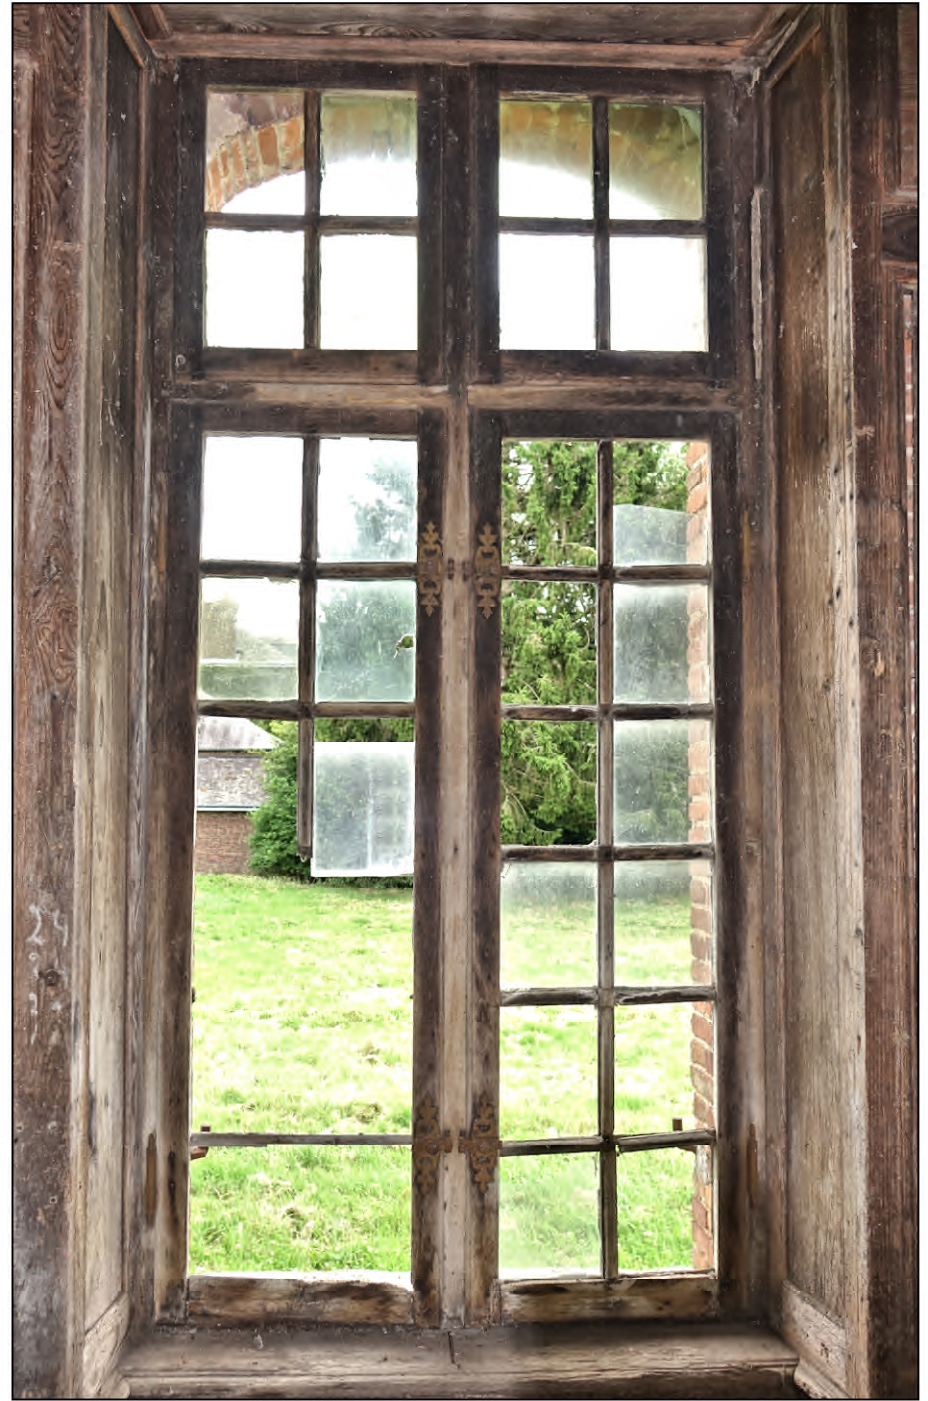
Fig. 2.2. Élévation intérieure

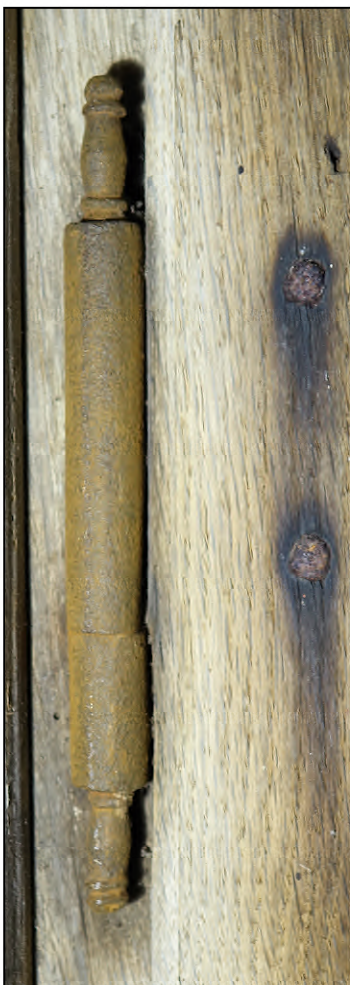
Fig. 2.3. Fiche à gond

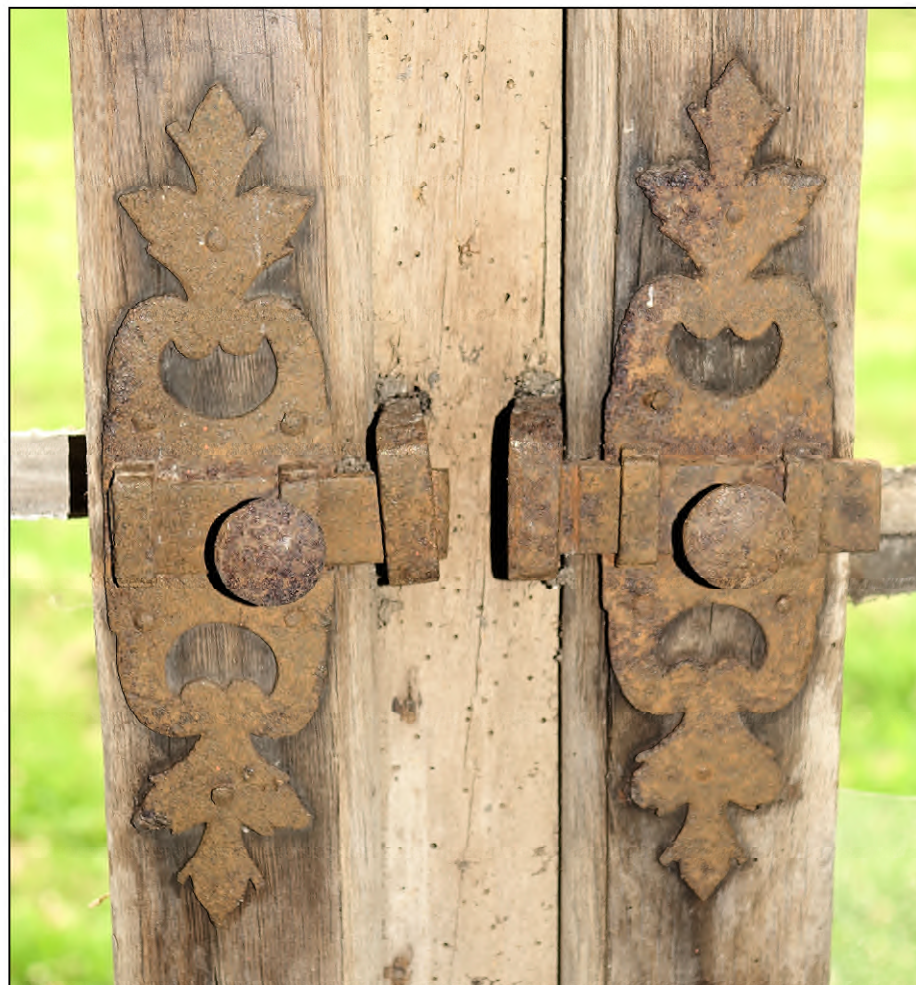
Fig. 2.4. Targettes

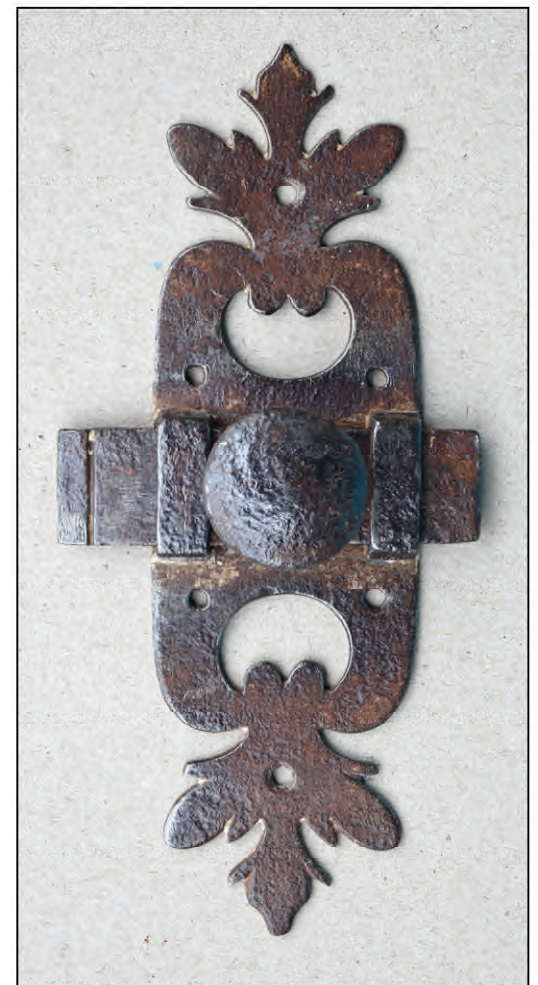
Fig. 2.5. Targette
